Express5800/T120h (2nd-Gen) ご使用時の注意事項

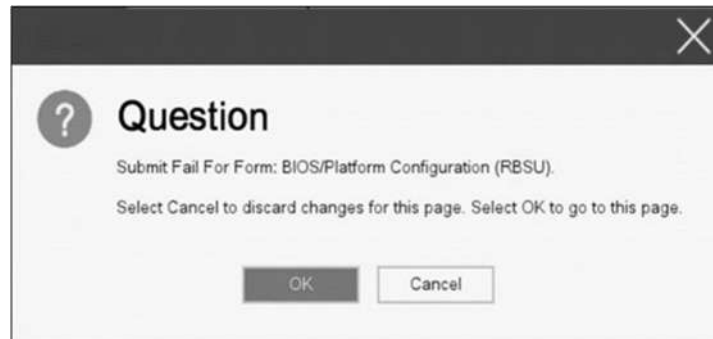
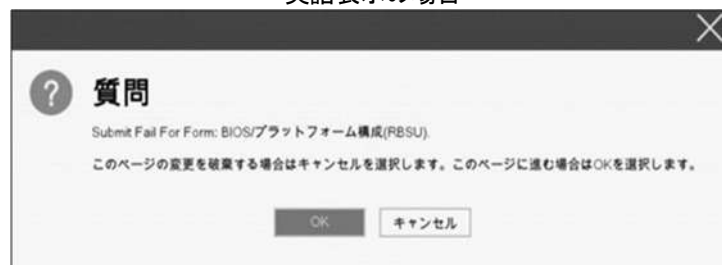
システムユーティリティにおいて設定の変更中に、次のSubmit Fail For FormのQuestion(質問)ポップアップが表示された場合は、「キャンセル」を選択して変更を破棄してください。

さらに、サーバーの再起動を行ってシステムユーティリティに入りなおしてから設定の変更を再度行ってください。もし「OK」を押してそのまま設定変更を進めると、装置に記録されているSerial Number、Product IDなどの設定情報を消失することがあります。

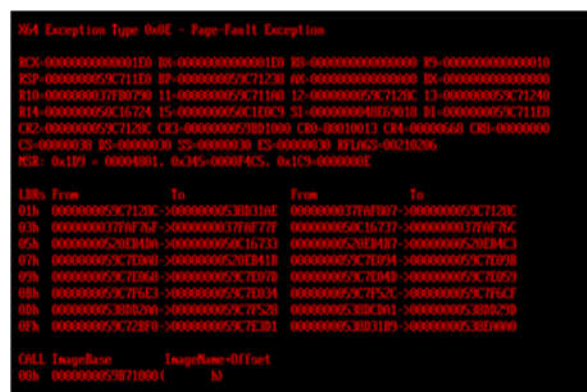
赤文字画面の例

装置の構成変更や設定変更などシステムの状態を変更した場合や、接続デバイスへのアクセスタイミングにより、OS起動前に稀に赤文字画面 (RSOD) が表示され、本製品の操作が出来なくなることがあります。構成変更や設定変更に伴う一過性の事象の場合があり電源OFF/ONによって回復します。

赤文字画面 (RSOD) が表示された場合、装置の電源OFF/ONをお願いします。

問題が解決しないときは、ファーストコンタクトセンターにお問い合わせください。

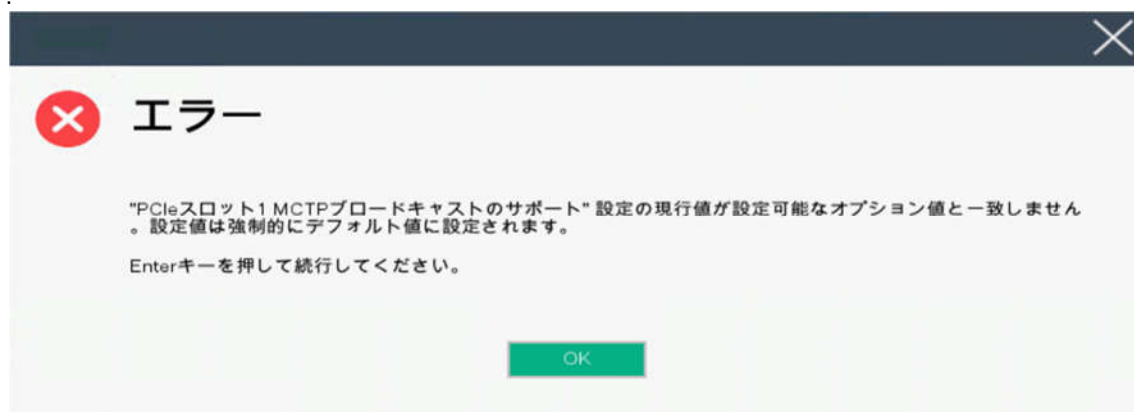
*2 :

システム ROM v2.10 (05/21/2019) 以上の装置において、初めて PCIe MCTP Options メニュー(*1) を選択した場合、装置のデフォルト設定を強制的に設定する旨のポップアップ(*2)が、設定可能な PCIe Slot 数分表示されます。設定を一度保存すると、次回以降ポップアップ表示はされません。

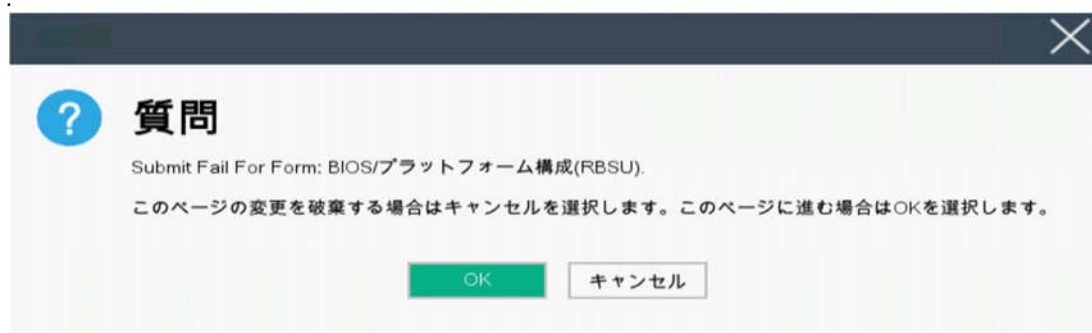
*3 :

なお、下記システム ROM バージョンの場合、設定保存時にポップアップ(*3)が表示され設定は保存されません。保存されないことにより、本メニューを表示させるたびに PCIe Slot 数分のポップアップ(*2)が表示されることになります。この場合、MCTP Broadcast は常に有効で動作します。

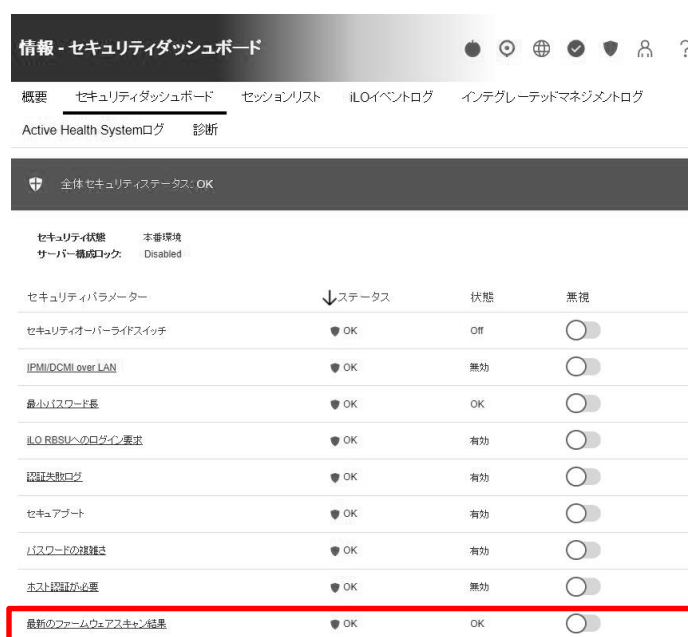
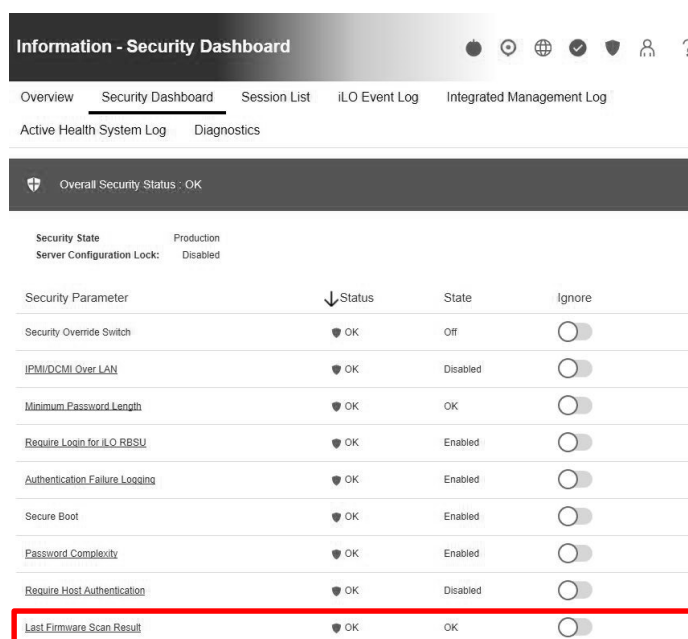
iLO 5ファームウェアバージョン1.43以上、2.10未満をご使用の場合、[Information] - [Security Dashboard]に [Last Firmware Scan Result]が表示されますが、本ハイパーリンクをクリックしないでください。

誤ってクリックした場合、Webサイト内のメニュー間移動がなくなります。その場合、ブラウザーのリロードボタンをクリックするか、もしくはいったんiLO Webインターフェースのログアウトを実行して再度ログインしてください。

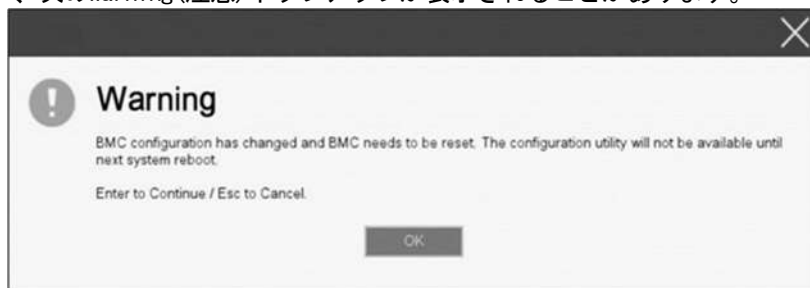
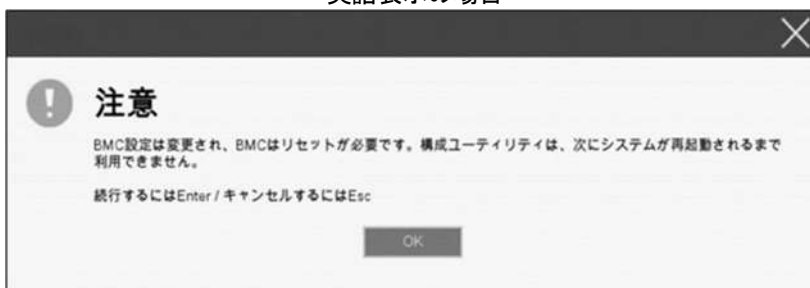
- (1) システムユーティリティの「BMC Configuration Utility」において設定の変更を行うと、iLOの再起動を行うために、次のWarning(注意)ポップアップが表示されることがあります。

- (2) 「OK」を押して進めます。
(3) 次のWarning(注意)ポップアップが表示されます。
このWarning(注意)ポップアップが表示されている状態にて、**必ず1分以上お待ちください。**
その間、何も操作しないでください。

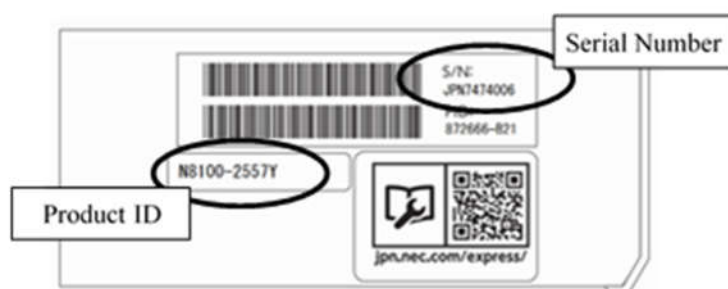
- (13) 装置のスライドタグに記載されているSerial NumberとProduct IDをシステムユーティリティの「System Configuration > BIOS/Platform Configuration (RBSU) > Advanced Options > Advanced Service Options」メニューより、設定します。
