# Express5800/T120h (3rd-Gen) ご使用時の注意事項

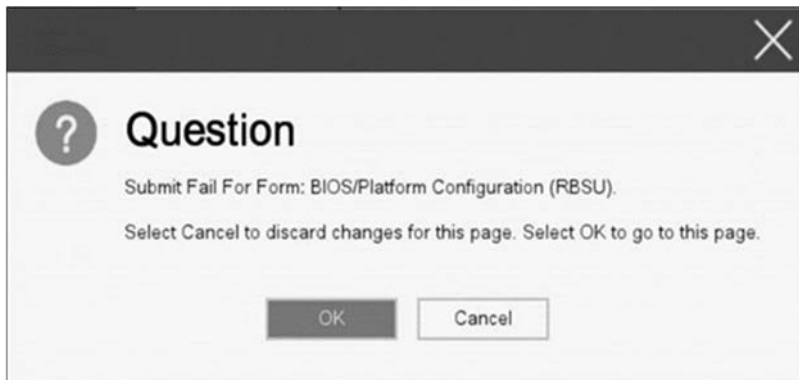
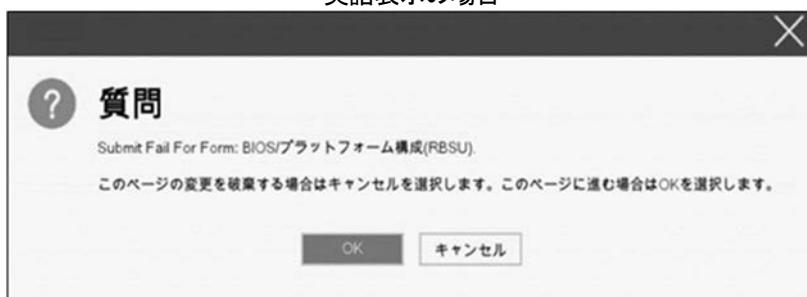
システムユーティリティにおいて設定の変更中に、次のSubmit Fail For FormのQuestion(質問) ポップアップが表示された場合は、「キャンセル」を選択して変更を破棄してください。

さらに、サーバーの再起動を行ってシステムユーティリティに入りなおしてから設定の変更を再度行ってください。もし「OK」を押してそのまま設定変更を進めると、装置に記録されているSerial Number、Product IDなどの設定情報を消失することがあります。

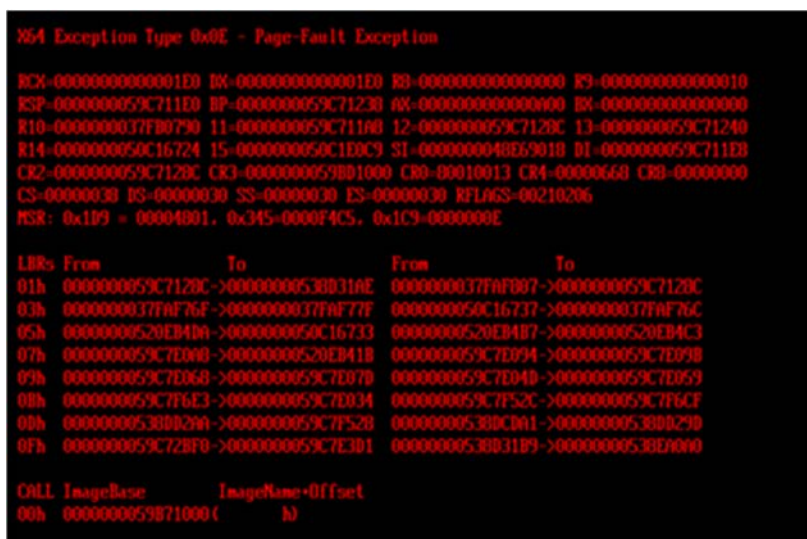
赤文字画面の例

装置の構成変更や設定変更などシステムの状態を変更した場合や、接続デバイスへのアクセスタイミングにより、OS起動前に稀に赤文字画面 (RSOD) が表示され、本製品の操作が出来なくなることがあります。構成変更や設定変更に伴う一過性の事象の場合があり電源OFF/ONによって回復します。

赤文字画面 (RSOD) が表示された場合、装置の電源OFF/ONをお願いします。

問題が解決しないときは、ファーストコンタクトセンターにお問い合わせください。

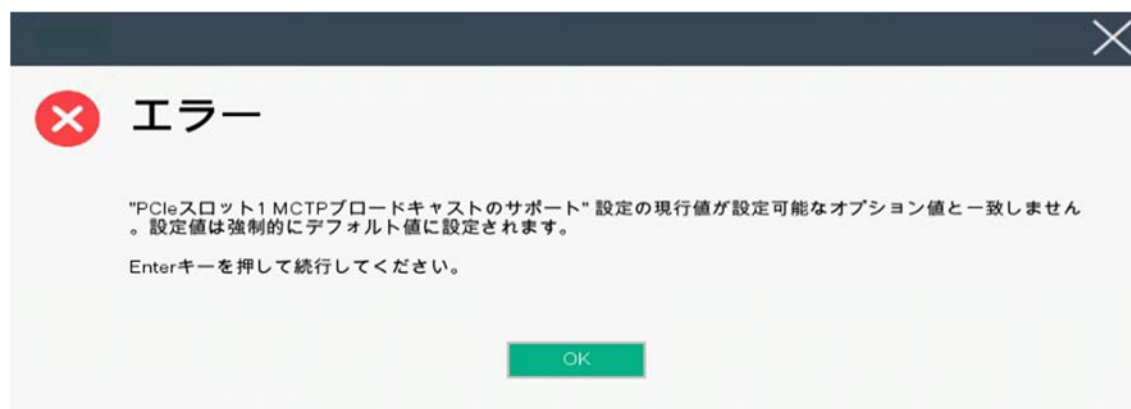
初めて PCIe MCTP Options メニュー(\*1)を選択した場合、装置のデフォルト設定を強制的に設定する旨のポップアップ(\*2)が、設定可能な PCIe Slot 数分表示されます。  
設定を一度保存すると、次回以降ポップアップ表示はされません。

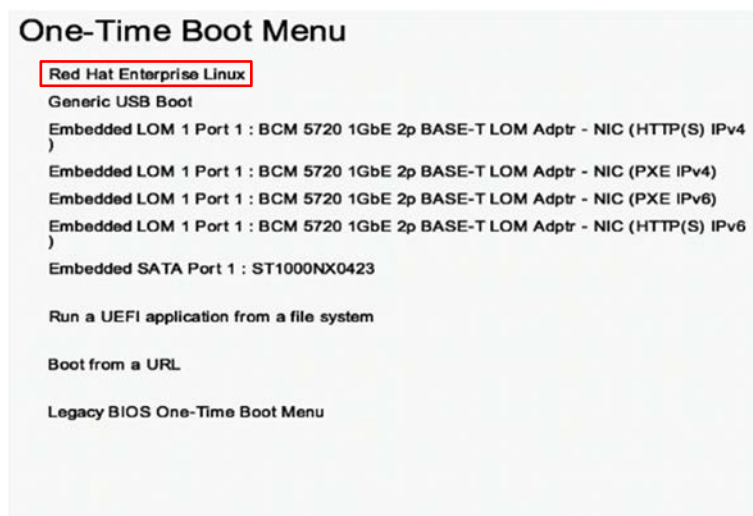
ワンタイムブートメニュー画面

OSがインストールされたHDDやSSDなどのブートデバイスを選択した場合、Red Screen of Death (RSoD) が発生することがあります。

ワンタイムブートメニューから起動する場合、OSブートマネージャー(例: Red Hat Enterprise Linux)を選択してください。

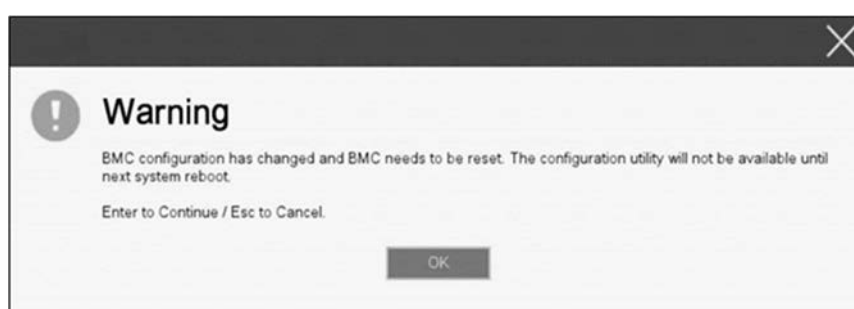
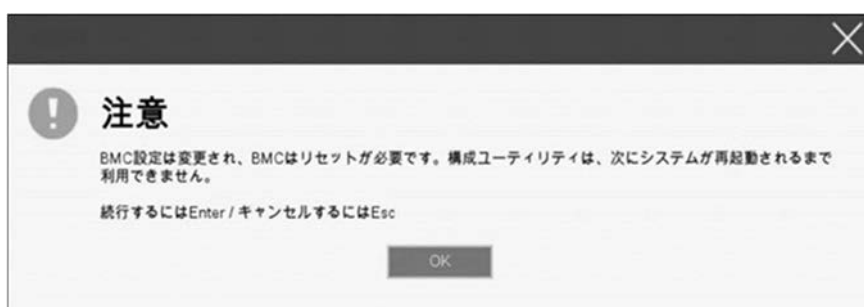
注意事項に従った操作を実施されない場合、「Memory Initialization Start」のメッセージでPOST停止、あるいは、装置に記録されているSerial Number、Product IDの消失が発生する場合があります。

(1) システムユーティリティの「BMC Configuration Utility」において設定の変更を行うと、iLOの再起動を行うために、次のWarning (注意)ポップアップが表示されることがあります。

(2) 「OK」を押して進めます。

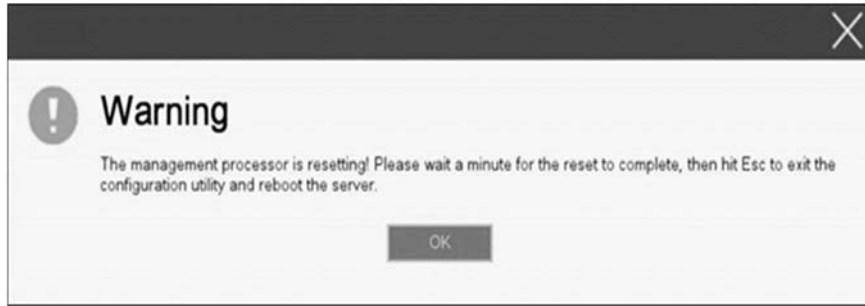
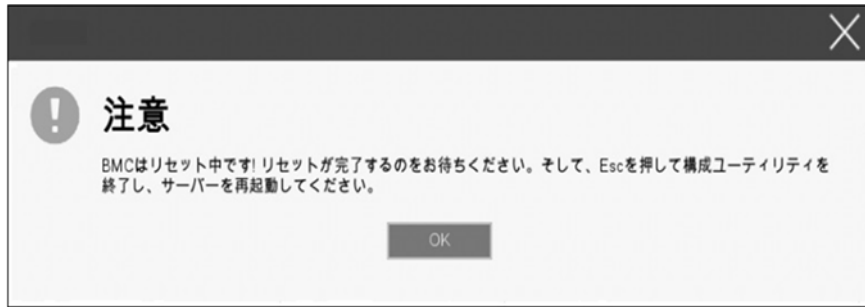
(3) 次のWarning (注意)ポップアップが表示されます。

このWarning (注意) ポップアップが表示されている状態にて、**必ず1分以上お待ちください**。  
その間、何も操作しないでください。
