Express5800/R110k-1 ご使用時の注意事項

本製品のご使用において、ご注意いただくことがあります。誠におそれ入りますが、ご使用前に下記内容を必ずご一読ください。

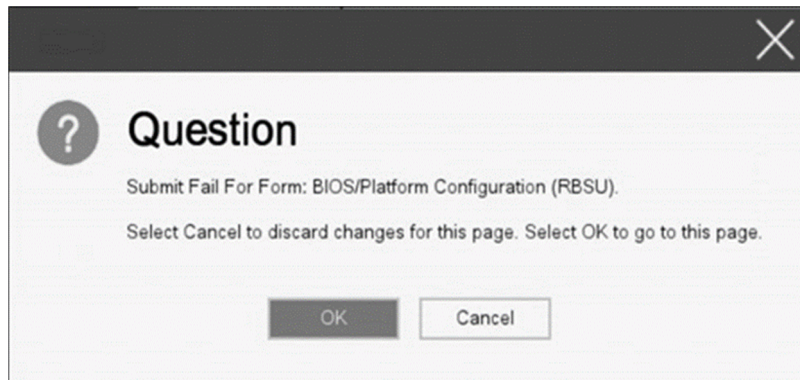
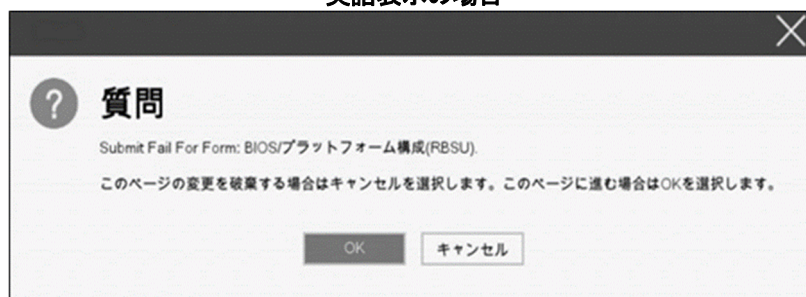
英語表示の場合

システムユーティリティにおいて設定の変更中に、次のSubmit Fail For FormのQuestion(質問) ポップアップが表示された場合は、「キャンセル」を選択して変更を破棄してください。

さらに、サーバーの再起動を行ってシステムユーティリティに入りなおしてから設定の変更を再度行ってください。もし「OK」を押してそのまま設定変更を進めると、装置に記録されているSerial Number、Product IDなどの設定情報を消失することがあります。

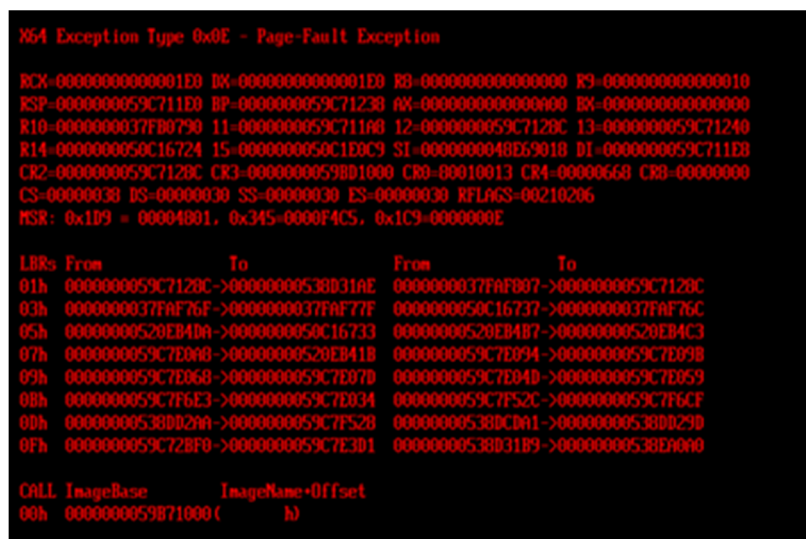
赤文字画面の例

装置の構成変更や設定変更などシステムの状態を変更した場合や、接続デバイスへのアクセスタイミングにより、OS起動前に稀に赤文字画面 (RSOD) が表示され、本製品の操作が出来なくなることがあります。構成変更や設定変更に伴う一過性の事象の場合があり電源OFF/ONによって回復します。

赤文字画面 (RSOD) が表示された場合、装置の電源OFF/ONをお願いします。

問題が解決しないときは、ファーストコンタクトセンターにお問い合わせください。

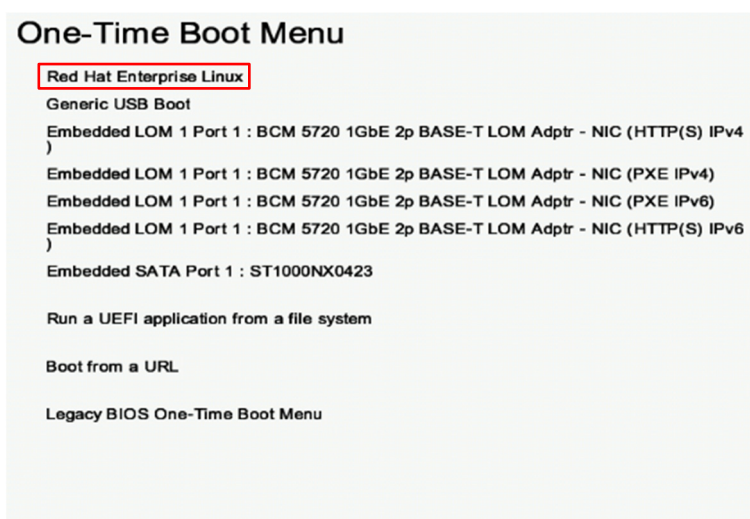
ワнтаイムブートメニュー画面

OSがインストールされたHDDやSSDなどのブートデバイスを選択した場合、Red Screen of Death (RSoD)が発生することがあります。

ワнтаイムブートメニューから起動する場合、OSブートマネージャー(例: Red Hat Enterprise Linux)を選択してください。

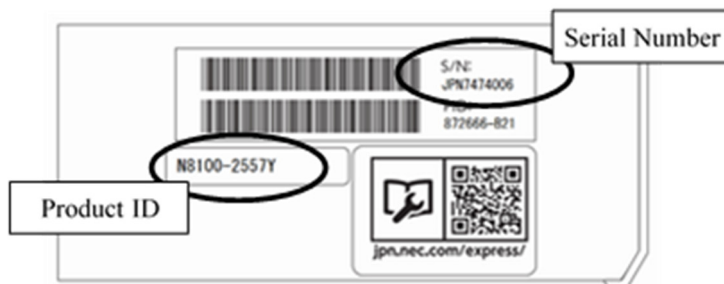
【重要】Product IDとは、『N8100-2951Y』のような型番のことです。

- (13) 装置のスライドタグに記載されているSerial NumberとProduct IDをシステムユーティリティの「System Configuration > BIOS/Platform Configuration (RBSU) > Advanced Options > Advanced Service Options」メニューより、設定します。
