Express5800/R110j-1M ご使用時の注意事項

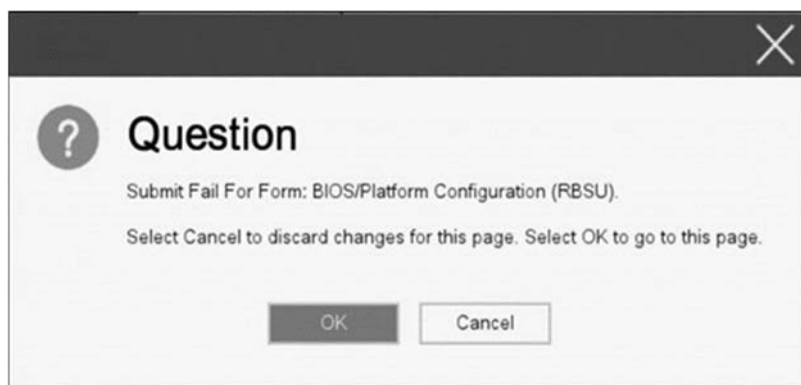
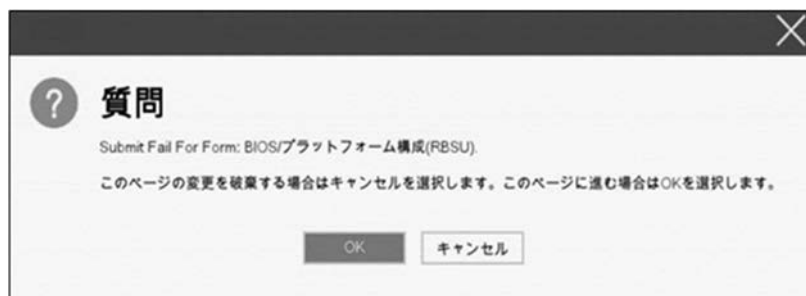
● Submit Fail For FormのQuestion(質問)ポップアップ表示についての注意事項

さらに、サーバーの再起動を行ってシステムユーティリティに入りなおしてから設定の変更を再度行ってください。もし「OK」を押してそのまま設定変更を進めると、装置に記録されているSerial Number、Product IDなどの設定情報を消失することがあります。

システムユーティリティにおいて設定の変更中に、次のSubmit Fail For FormのQuestion(質問)ポップアップが表示された場合は、「キャンセル」を選択して変更を破棄してください。

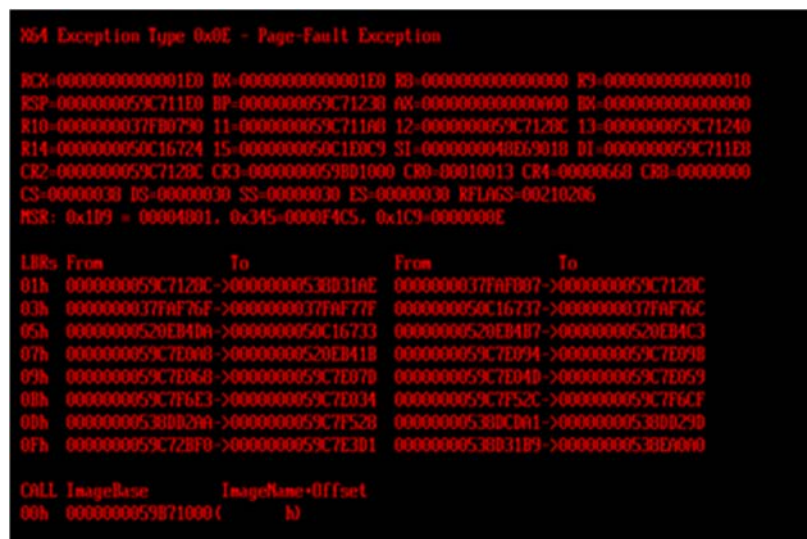
赤文字画面の例

装置の構成変更や設定変更などシステムの状態を変更した場合や、接続デバイスへのアクセスタイミングにより、OS起動前に稀に赤文字画面 (RSOD) が表示され、本製品の操作が出来なくなることがあります。構成変更や設定変更に伴う一過性の事象の場合があり電源OFF/ONによって回復します。

赤文字画面 (RSOD) が表示された場合、装置の電源OFF/ONをお願いします。
問題が解決しないときは、ファーストコンタクトセンターにお問い合わせください。

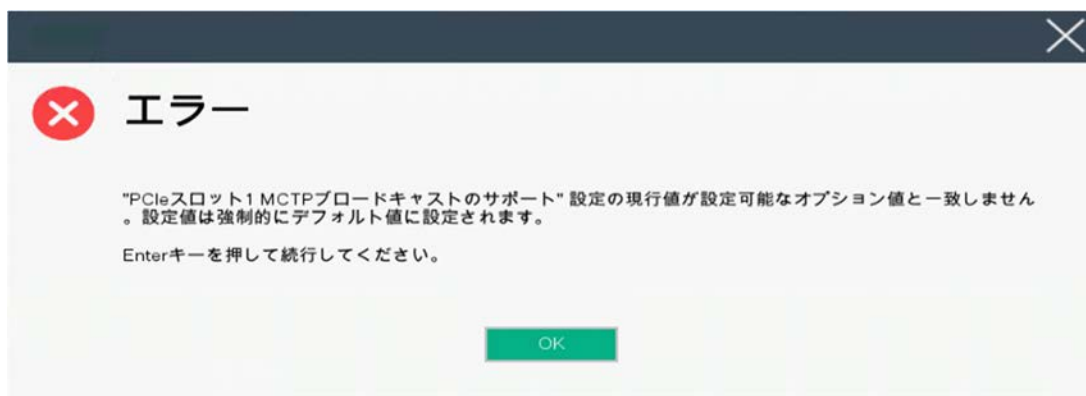
*2 :

システム ROM バージョンが v2.10 (05/21/2019) 以降の装置において、初めて PCIe MCTP Options メニュー(*1) を選択した場合、装置のデフォルト設定を強制的に設定する旨のポップアップ(*2) が、設定可能な PCIe Slot 数分表示されます。

設定を一度保存すると、次回以降ポップアップ表示はされません。

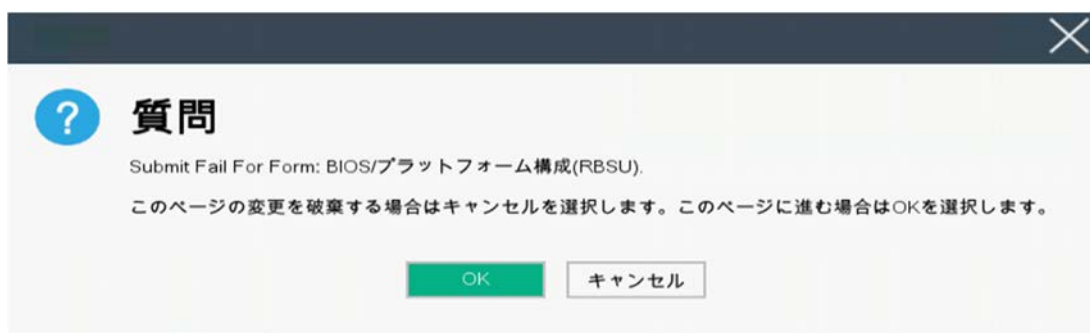
*3 :

なお、下記システム ROM バージョンの場合、設定保存時にポップアップ(*3)が表示され設定は保存されません。保存されないことにより、本メニューを表示させるたびに PCIe Slot 数分のポップアップ(*2)が表示されることになります。この場合、MCTP Broadcast は常に有効で動作します。

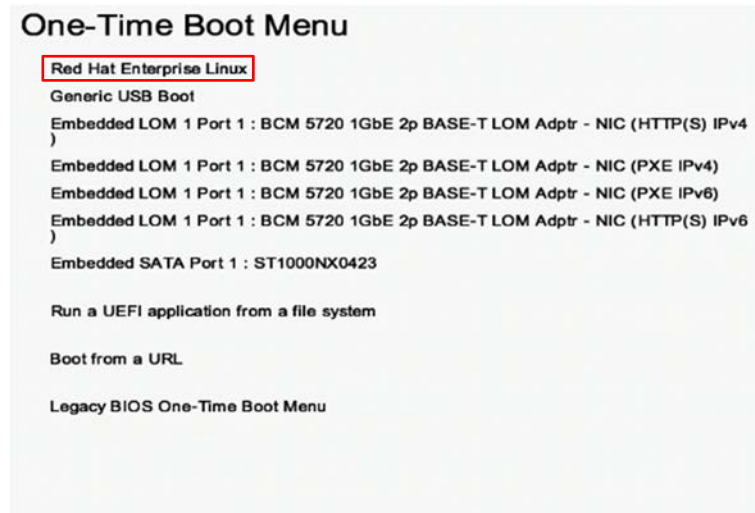
ワンタイムブートメニュー画面

OSがインストールされたHDDやSSDなどのブートデバイスを選択した場合、Red Screen of Death (RSoD)が発生することがあります。

ワンタイムブートメニューから起動する場合、OSブートマネージャー(例: Red Hat Enterprise Linux)を選択してください。

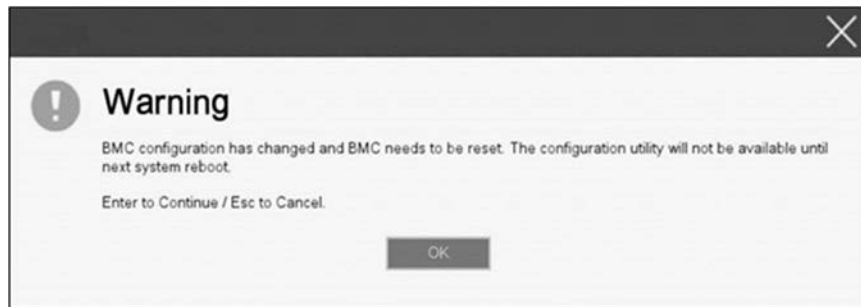
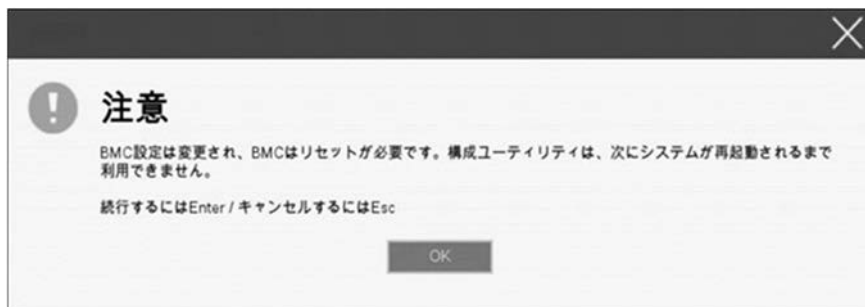
注意事項に従った操作を実施されない場合、「Memory Initialization Start」のメッセージでPOST停止、あるいは、装置に記録されているSerial Number、Product IDの消失が発生する場合があります。

- (1) システムユーティリティの「BMC Configuration Utility」において設定の変更を行うと、iLOの再起動を行うために、次のWarning (注意) ポップアップが表示されることがあります。

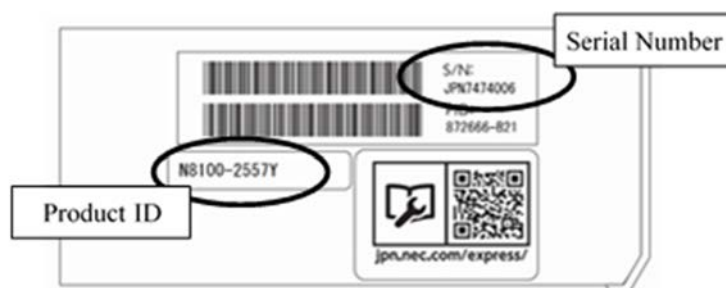
【重要】Product IDとは、『N8100-2840Y』のような型番のことです。

- (13) 装置のスライドタグに記載されているSerial NumberとProduct IDをシステムユーティリティの「System Configuration > BIOS/Platform Configuration (RBSU) > Advanced Options > Advanced Service Options」メニューより、設定します。
