# Express5800/R120j-1M、R120j-2M ご使用時の注意事項

2023 年 12 月 第 5 版

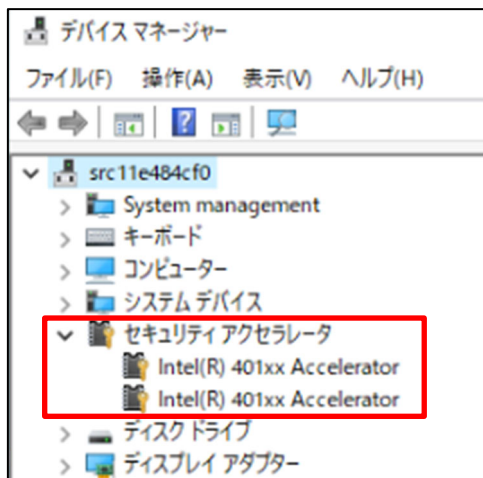
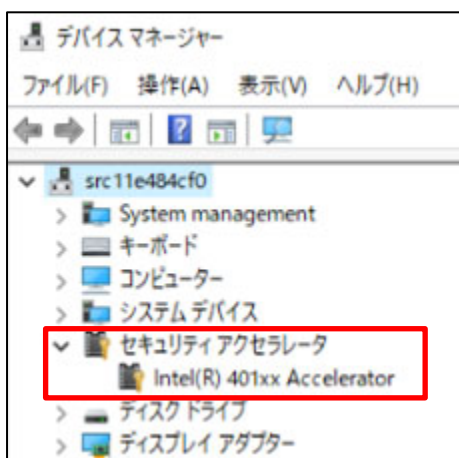
#### 期待の表示

対象CPUを2個搭載している装置のデバイスマネージャーにおいて、Intel (R) Quick Assist Technology のデバイス (Intel (R) 401xx Accelerator) が1個しか表示されません。期待の表示は2個です。

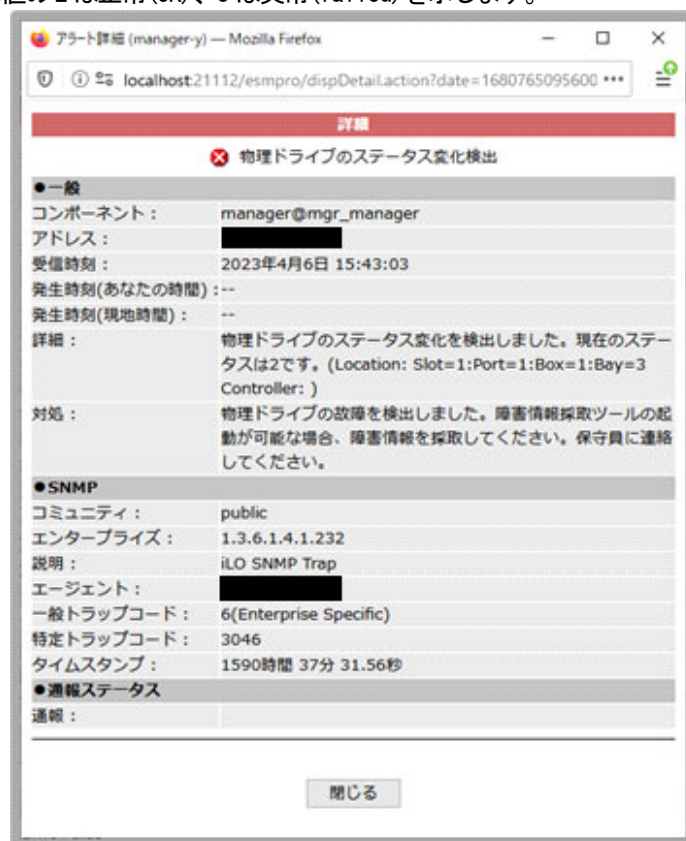
論理ドライブを構成した物理ドライブを取り外した際、ESMPPRO/ServerManagerアラートビューアにおいて、「物理ドライブのステータス変化検出」が通知されますが、仕様変更に伴い詳細欄のステータス値が3ではなく、2が表示されます。

※ステータス値の2は正常(OK)、3は異常(failed)を示します。

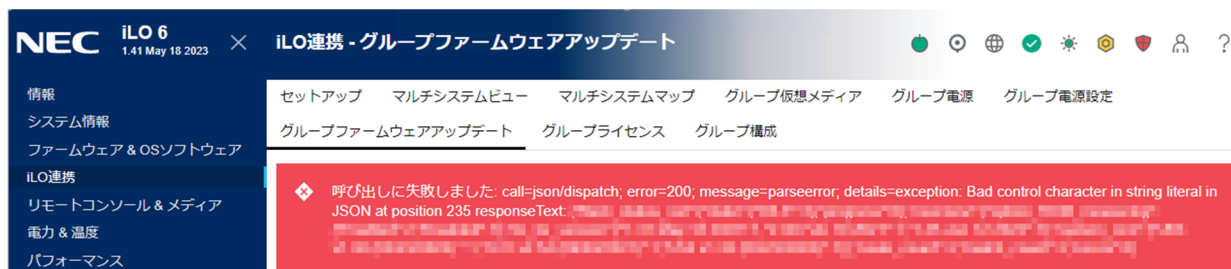
## ● iLO 連携グループ ファームウェア アップデート機能が利用できない件について

以下のメッセージが表示され、利用できません。

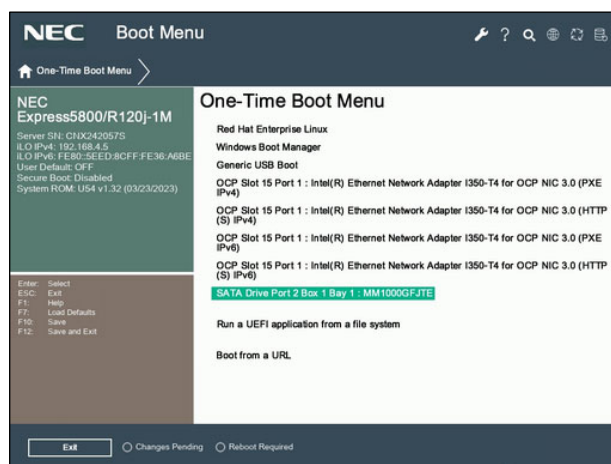
ワンタイムブートメニュー画面

ワンタイムブートメニューから起動する場合、OS ブートマネージャー (例: Red Hat Enterprise Linux) を選択してください。

OS がインストールされた HDD や SSD などのブートデバイスを選択しても OS ブートできません。

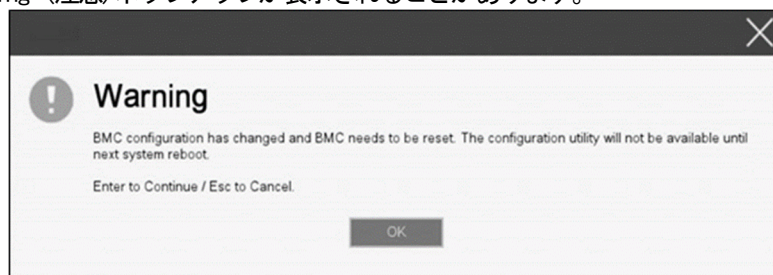
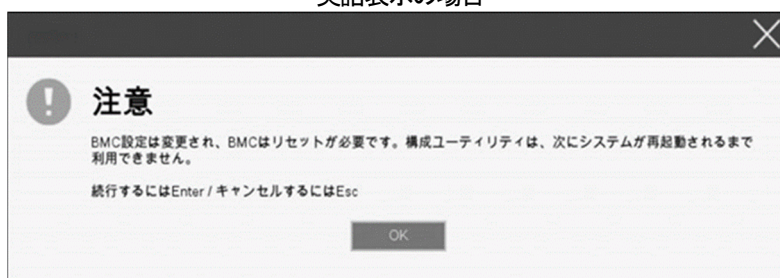
- (1) システムユーティリティの「BMC Configuration Utility」において設定の変更を行うと、iLO の再起動を行うために、次の Warning（注意）ポップアップが表示されることがあります。

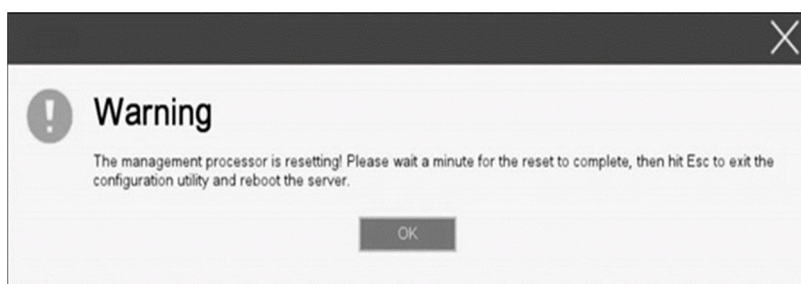
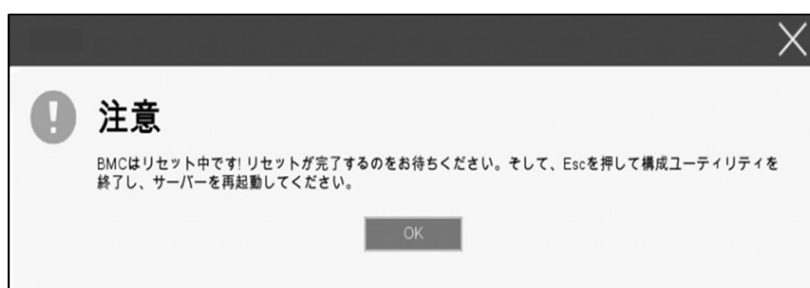
- (2) 「OK」を押して進めます。
- (3) 次の Warning（注意）ポップアップが表示されます。  
この Warning（注意）ポップアップが表示されている状態にて、**必ず1分以上お待ちください。**  
その間、何も操作しないでください。

- (4) 1 分以上経過後、装置前面のステータスランプが緑色で点灯していることを確認してください。  
※ iLO が再起動中 : ステータスランプが緑色で点滅（毎秒 1 回）  
iLO の再起動が完了し正常動作 : ステータスランプが緑色で点灯
- (5) 再起動の完了が確認できたら、「OK」を押してください。
- (6) <ESC>キーを複数回押してシステムユーティリティの画面に戻ります。
- (7) システムユーティリティの「Reboot the System」を選択して再起動します。
