Express5800/R110k-1 ご使用時の注意事項

2022年 5月 第4版

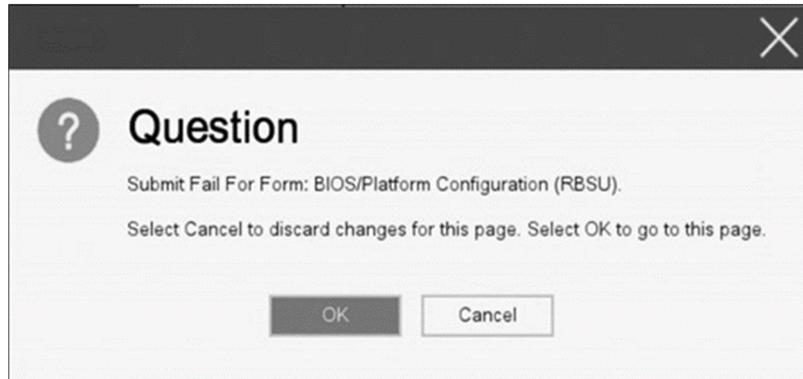
英語表示の場合

● Submit Fail For FormのQuestion(質問)ポップアップ表示についての注意事項

システムユーティリティにおいて設定の変更中に、次のSubmit Fail For FormのQuestion(質問)ポップアップが表示された場合は、「キャンセル」を選択して変更を破棄してください。

さらに、サーバーの再起動を行ってシステムユーティリティに入りなおしてから設定の変更を再度行ってください。もし「OK」を押してそのまま設定変更を進めると、装置に記録されているSerial Number、Product IDなどの設定情報を消失することがあります。

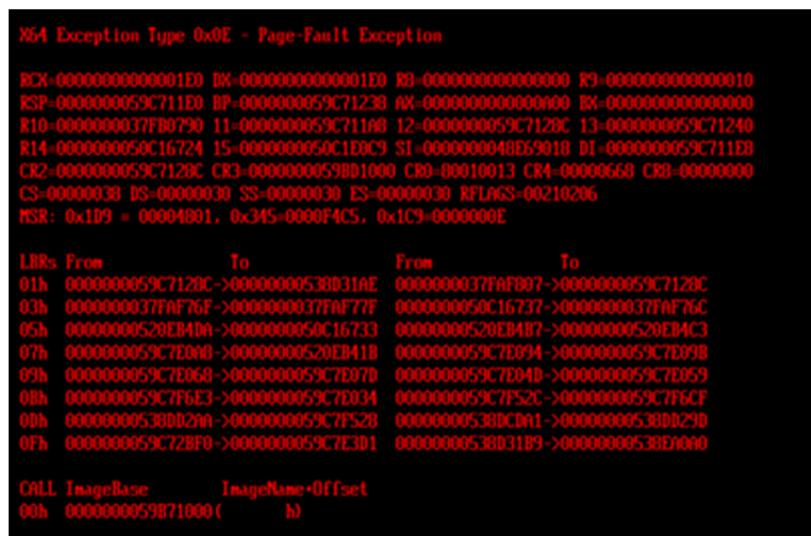
赤文字画面の例

● 赤文字画面 (RSOD : Red Screen of Death) が表示された場合の対処について

装置の構成変更や設定変更などシステムの状態を変更した場合や、接続デバイスへのアクセスタイミングにより、OS起動前に稀に赤文字画面 (RSOD) が表示され、本製品の操作が出来なくなることがあります。構成変更や設定変更に伴う一過性の事象の場合があり電源OFF/ONによって回復します。

赤文字画面 (RSOD) が表示された場合、装置の電源OFF/ONをお願いします。

問題が解決しないときは、ファーストコンタクトセンターにお問い合わせください。

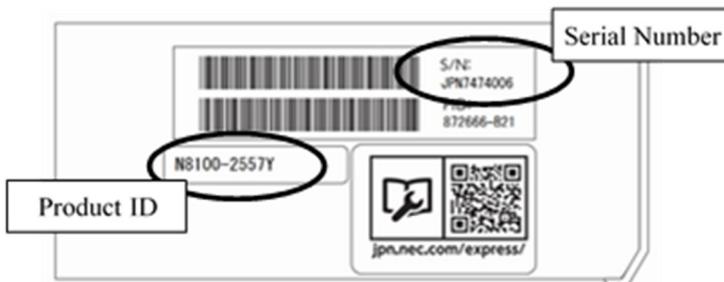
● Serial Number、Product ID が消失された場合の対処について

- (9) 「Restore Default Manufacturing Settings」を選択します。
- (10) 「Yes, restore the default settings.」を選択します。
- (11) 自動的に装置が再起動し、POST画面が表示されます。
- (12) <F9>キーを押してシステムユーティリティを起動します。

【重要】 Product IDとは、『N8100-2951Y』のような型番のことです。
