NX7700x/A6010E-2 ご使用時の注意事項

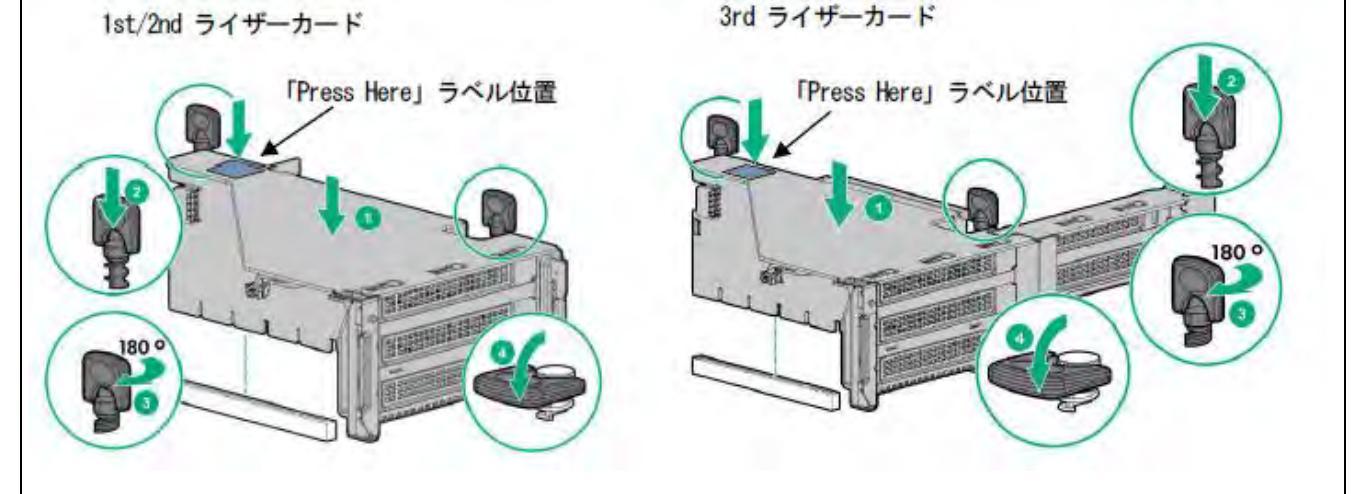
●ライザーカード取り付け時の注意事項

本装置に1st/2nd/3rdのライザーカードを取り付ける際は、コネクタ勘合不良を回避するため、ライザーカードの端子部分とマザーボード上のスロット部分を合わせ、ライザーケージ上面の「Press Here」ラベル部分を 必ず押して、確実に差し込んでください。

コネクタ勘合不良が起こると、装置前面の Status LED が赤点滅します。 赤点滅した場合には本装置を電源 OFF して AC ケーブルを抜き、ライザーケージ上面の「Press Here」ラベル部 分を押してください。

このことによりコネクタ勘合不良を回避することができます。
