# Express5800/R320h-E4 Express5800/R320h-M4 ご使用時の注意事項

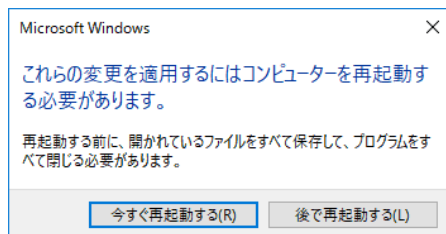
Windows標準インストーラーでのセットアップで再インストールするとき、ft Server Control Softwareのインストール中に以下のメッセージが表示されることがありますが、すべて自動で処理されるため、キーボードやマウスからの操作は行わないでください。

不用意にセットアップを中断すると、OS起動に支障をきたす場合があります

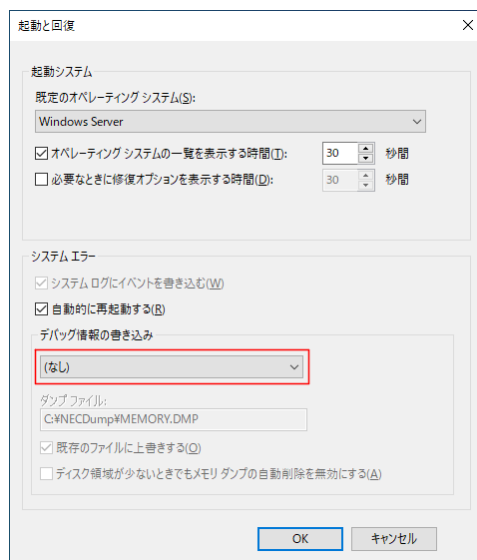
Windows Server 2022 の環境では、メモリダンプの種類を「カーネルメモリダンプ」や「完全メモリダンプ」に設定にしている場合でも、PCI モジュールのプライマリの切り替わりが発生すると、メモリダンプの種類は「(なし)」が選択され、一時的にメモリダンプが採取されない状態になります。

その場合でも、システムクラッシュ発生やダンプスイッチ押下前に、下記の[起動と回復]画面で元のメモリダンプの種類を選択し直し、[OK] をクリックすることでメモリダンプが採取される状態に戻ります。

ft サーバが縮退するなどした際は本画面を確認し、メモリダンプの種類が「(なし)」になっている場合は元に戻してください。

「(なし)」が選択されたまま OS を再起動された場合は、その設定がシステムに反映され、メモリダンプが採取されない状態になります。

設定を元に戻すにはメモリダンプの種類を選択して [OK] をクリックし、必ず OS を再起動してください。
