Express5800/T120h (2nd-Gen) ご使用時の注意事項

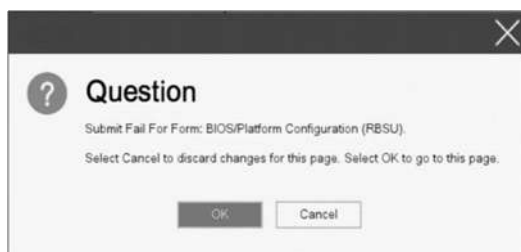
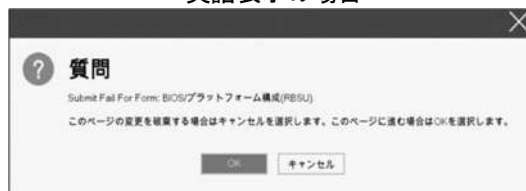
● Submit Fail For FormのQuestion(質問)ポップアップ表示についての注意事項

システムユーティリティにおいて設定の変更中に、次のSubmit Fail For FormのQuestion(質問)ポップアップが表示された場合は、「キャンセル」を選択して変更を破棄してください。

さらに、サーバーの再起動を行ってシステムユーティリティに入りなおしてから設定の変更を再度行ってください。もし「OK」を押してそのまま設定変更を進めると、装置に記録されているSerial Number、Product IDなどの設定情報を消失することがあります。

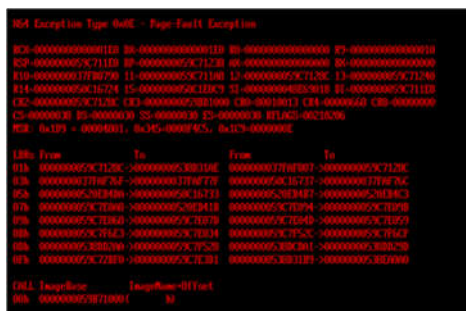
装置の構成変更や設定変更などシステムの状態を変更した場合や、接続デバイスへのアクセスタイミングにより、OS起動前に稀に赤文字画面 (RSOD) が表示され、本製品の操作が出来なくなることがあります。構成変更や設定変更に伴う一過性の事象の場合があり電源OFF/ONによって回復します。

赤文字画面の例

赤文字画面 (RSOD) が表示された場合、装置の電源OFF/ONをお願いします。
問題が解決しないときは、ファーストコンタクトセンターにお問い合わせください。

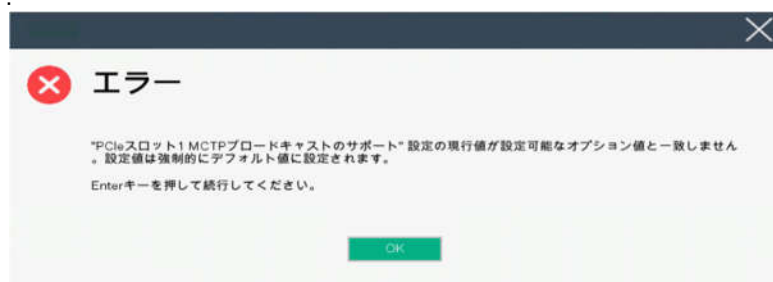
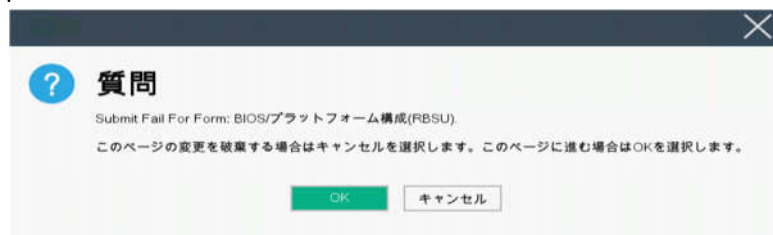
システム ROM v2.10 (05/21/2019) 以上の装置において、初めて PCIe MCTP Options メニュー(*)1 を選択した場合、装置のデフォルト設定を強制的に設定する旨のポップアップ(*)2 が、設定可能な PCIe Slot 数分表示されます。設定を一度保存すると、次回以降ポップアップ表示はされません。

なお、下記システム ROM バージョンの場合、設定保存時にポップアップ(*)3 が表示され設定は保存されません。保存されないことにより、本メニューを表示させるたびに PCIe Slot 数分のポップアップ(*)2 が表示されることになります。この場合、MCTP Broadcast は常に有効で動作します。

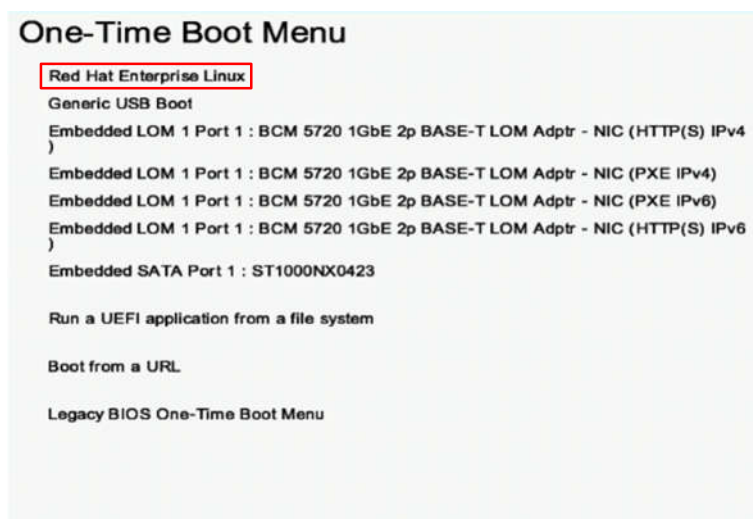
OS がインストールされた HDD や SSD などのブートデバイスを選択した場合、Red Screen of Death (RSoD) が発生することがあります。

ワンタイムブートメニューから起動する場合、OS ブートマネージャー (例: Red Hat Enterprise Linux) を選択してください。

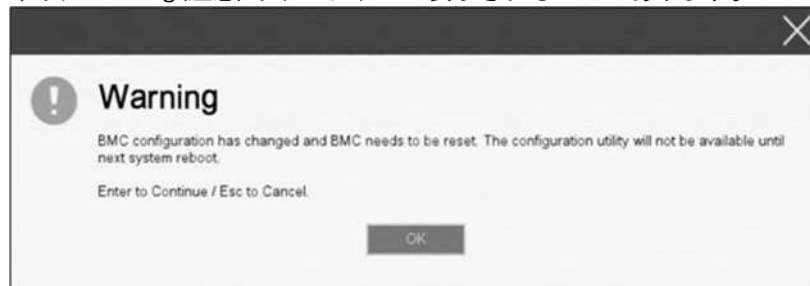
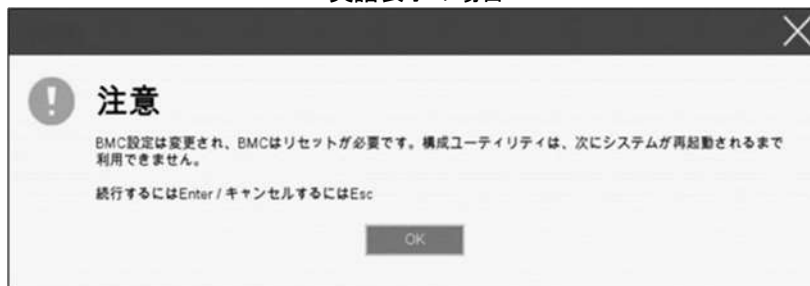
注意事項に従った操作を実施されない場合、「Memory Initialization Start」のメッセージでPOST停止、あるいは装置に記録されているSerial Number、Product IDの消失が発生する場合があります。

- (1) システムユーティリティの「BMC Configuration Utility」において設定の変更を行うと、iLOの再起動を行うために、次のWarning(注意)ポップアップが表示されることがあります。

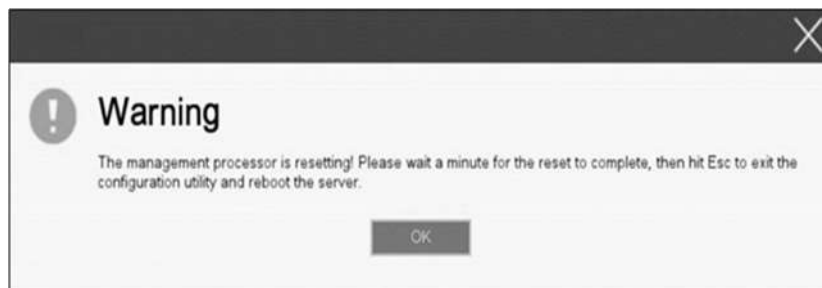
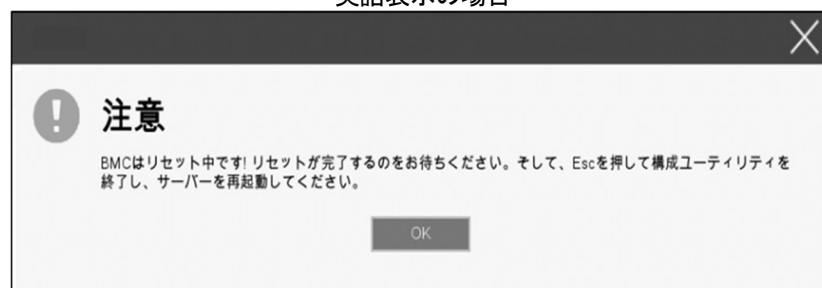
- (2) 「OK」を押して進めます。
(3) 次のWarning(注意)ポップアップが表示されます。
このWarning(注意)ポップアップが表示されている状態にて、**必ず1分以上お待ちください**。
その間、何も操作しないでください。

- (4) 1分以上経過後、装置前面のステータスランプが緑色で点灯していることを確認してください。
※ iLOが再起動中 : ステータスランプが緑色で点滅 (毎秒1回)
iLOの再起動が完了し正常動作 : ステータスランプが緑色で点灯
(5) 再起動の完了が確認できたら、「OK」を押してください。
(6) <ESC>キーを複数回押してシステムユーティリティの画面に戻ります。
(7) システムユーティリティの「Reboot the System」を選択して再起動します。
