Express5800/R110j-1 (2nd-Gen) ご使用時の注意事項

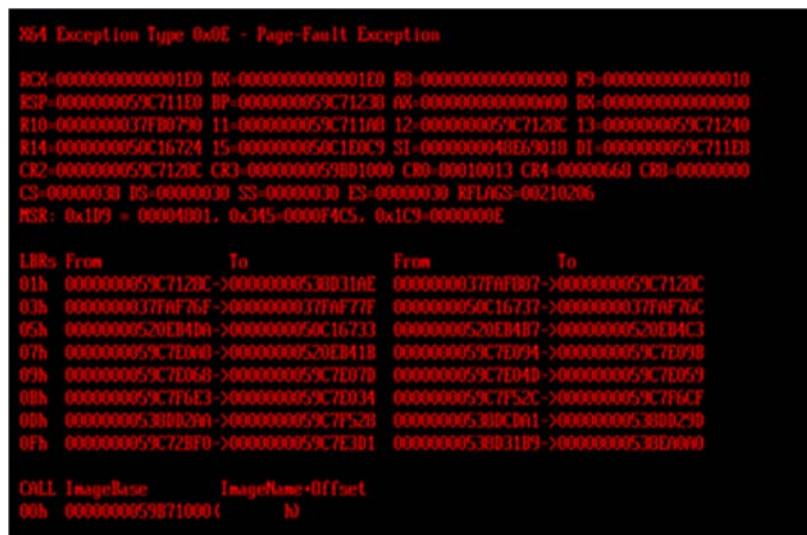
装置の構成変更や設定変更などシステムの状態を変更した場合や、接続デバイスへのアクセスタイミングにより、OS起動前に稀に赤文字画面 (RSOD) が表示され、本製品の操作が出来なくなることがあります。構成変更や設定変更に伴う一過性の事象の場合があり電源OFF/ONによって回復します。

赤文字画面 (RSOD) が表示された場合、装置の電源OFF/ONをお願いします。

問題が解決しないときは、ファーストコンタクトセンターにお問い合わせください。

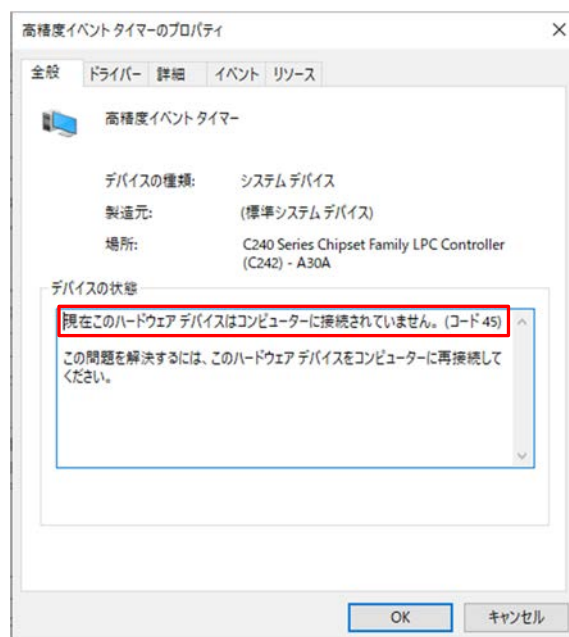
高精度イベントタイマーのプロパティ画面

システムROM v2.52 (09/16/2021) 未満の場合、Windows (R) デバイスマネージャに高精度イベントタイマーが表示されず、使用できません。

本問題が発生した場合、高精度イベントタイマーのプロパティに以下のメッセージが表示されます。

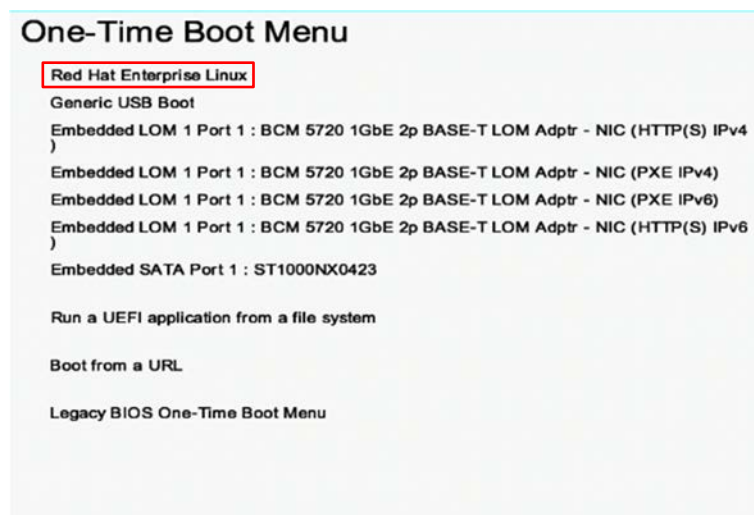
ワンタイムブートメニュー画面

OSがインストールされたHDDやSSDなどのブートデバイスを選択した場合、Red Screen of Death (RSoD) が発生することがあります。

ワンタイムブートメニューから起動する場合、OSブートマネージャー (例: Red Hat Enterprise Linux) を選択してください。
