Express5800/R110j-1 (2nd-Gen) ご使用時の注意事項

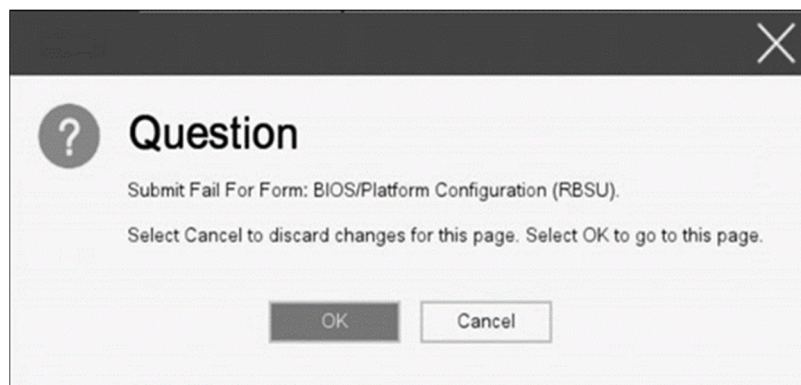
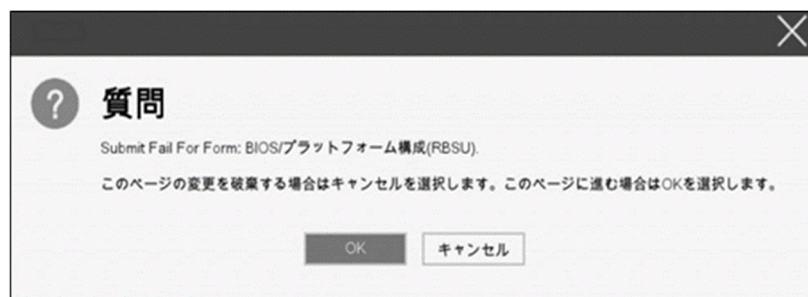
システムユーティリティにおいて設定の変更中に、次のSubmit Fail For FormのQuestion(質問)ポップアップが表示された場合は、「キャンセル」を選択して変更を破棄してください。

さらに、サーバーの再起動を行ってシステムユーティリティに入りなおしてから設定の変更を再度行ってください。もし「OK」を押してそのまま設定変更を進めると、装置に記録されているSerial Number、Product ID などの設定情報を消失することがあります。

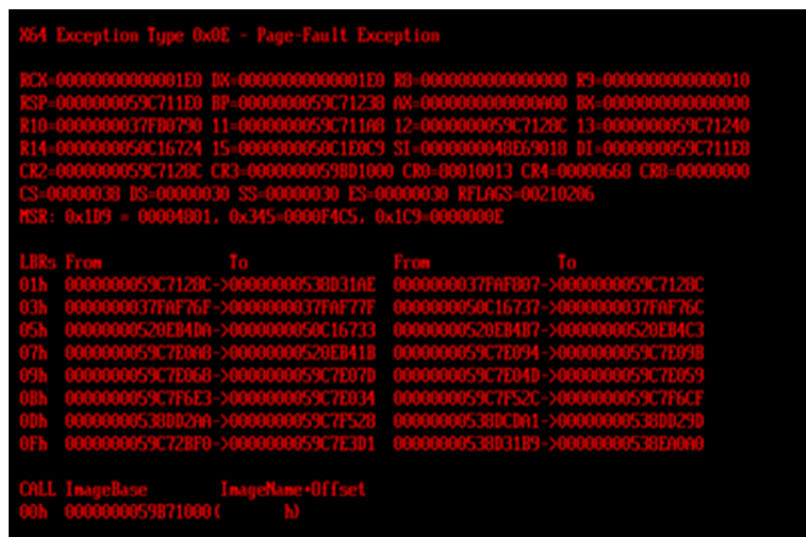
赤文字画面の例

装置の構成変更や設定変更などシステムの状態を変更した場合や、接続デバイスへのアクセスタイミングにより、OS起動前に稀に赤文字画面 (RSOD) が表示され、本製品の操作が出来なくなることがあります。構成変更や設定変更に伴う一過性の事象の場合があり電源OFF/ONによって回復します。

赤文字画面 (RSOD) が表示された場合、装置の電源OFF/ONをお願いします。
問題が解決しないときは、ファーストコンタクトセンターにお問い合わせください。

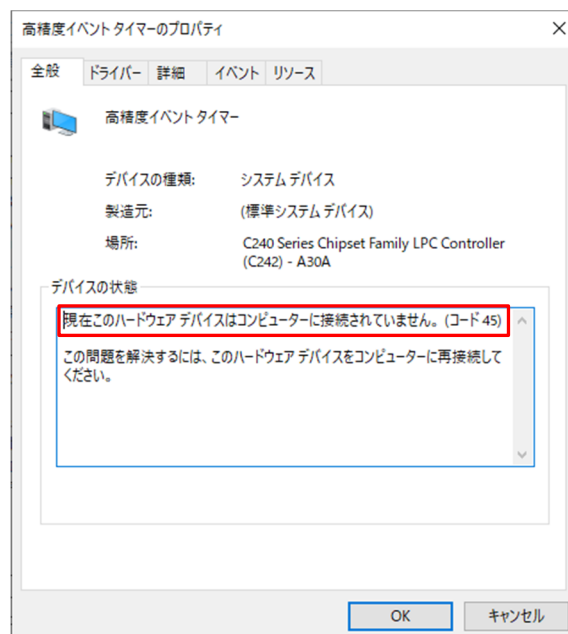
高精度イベントタイマーのプロパティ画面

システム ROM バージョン 2.52 (09/16/2021) 未満の場合、Windows (R) デバイスマネージャに高精度イベントタイマーが表示されず、使用できません。

本問題が発生した場合、高精度イベントタイマーのプロパティに以下のメッセージが表示されます。

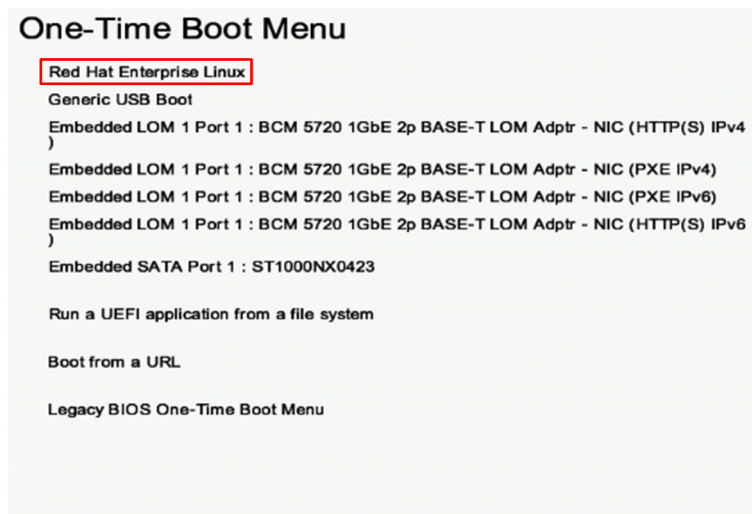
ワンタイムブートメニュー画面

OSがインストールされたHDDやSSDなどのブートデバイスを選択した場合、Red Screen of Death(RSoD)が発生することがあります。

ワンタイムブートメニューから起動する場合、OSブートマネージャー(例: Red Hat Enterprise Linux)を選択してください。
