Express5800/R120j-1M, R120j-2M ご使用時の注意事項

2025 年 1 月 第 8 版

* CBZ-057210-001-07 *

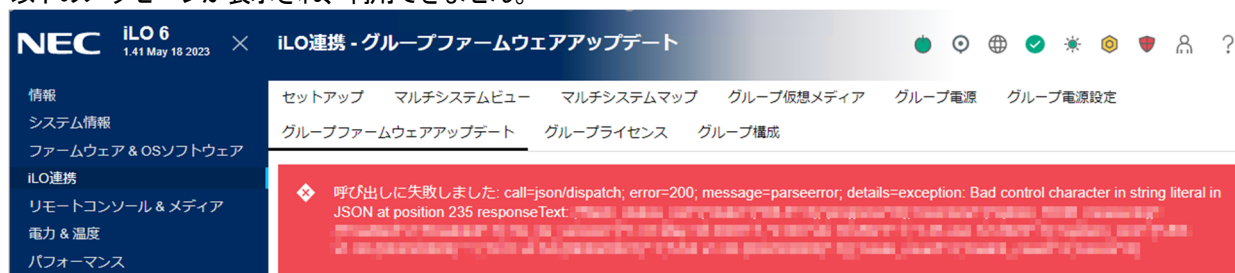
● iLO 連携グループ ファームウェア アップデート機能が利用できない件について

以下のメッセージが表示され、利用できません。

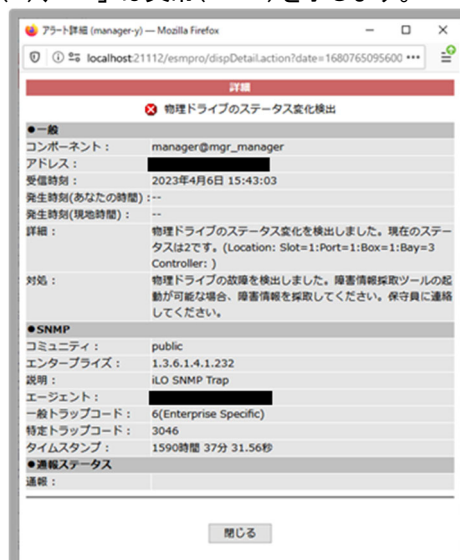
- 論理ドライブを構成した環境で物理ドライブを取り外した際、物理ドライブ故障のエクスプレス通報が通知されません。

また、ESMPRO/ServerManager アラートビューアにおいて「物理ドライブのステータス変更検出」が通知されますが、仕様変更に伴い詳細欄のステータス値が「3」ではなく、「2」が表示されます。

※ステータス値の「2」は正常(OK)、「3」は異常(Failed)を示します。

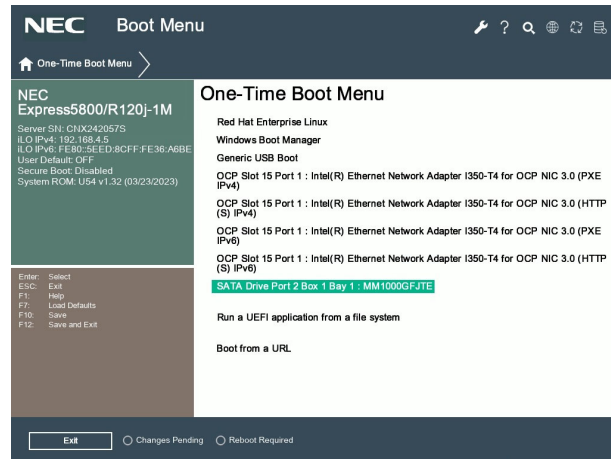
ワнтаイムブートメニュー画面

ワнтаイムブートメニューから起動する場合、OS ブートマネージャー (例: Red Hat Enterprise Linux) を選択してください。OS がインストールされた HDD や SSD などのブートデバイスを選択したとしても OS がブートしない場合があります。

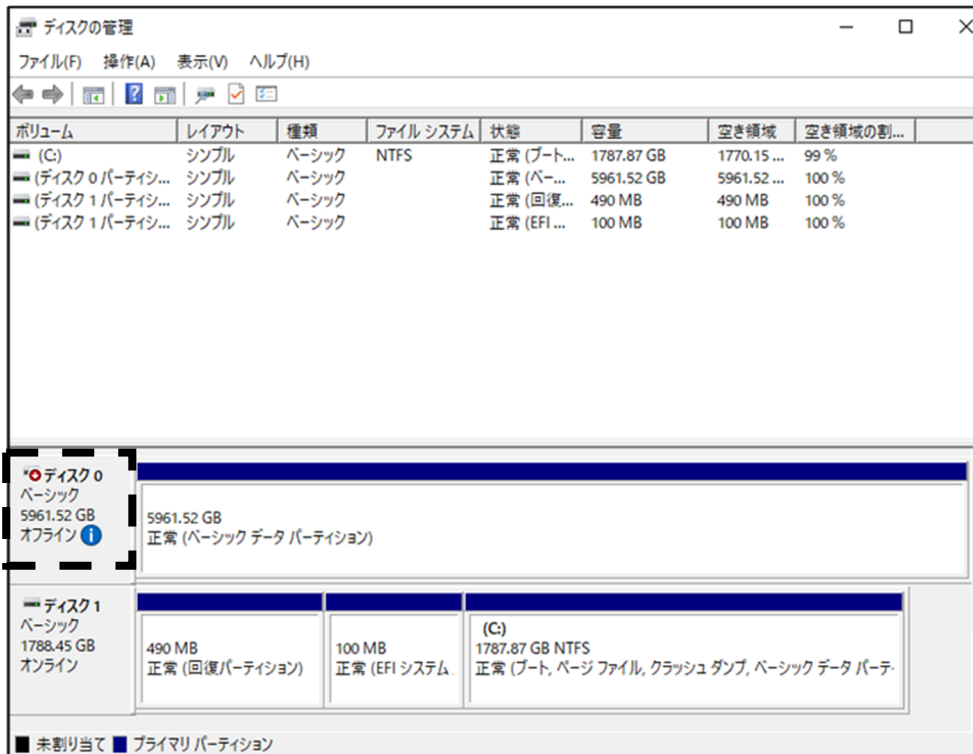
- ・ Windows 環境でファームウェア「03.01.23.072」を用いた N8103-244 と N8103-246 の混在構成、もしくは N8103-246 を 2 枚搭載している構成の場合、起動時に OS がインストールされていないディスク (データディスク) がオフラインになる場合があります。データ消失などは発生しません。

本事象はお使いの OS が Windows の場合でのみ発生します。

本事象が発生した場合は下記の手順を参考に「ディスクの管理」よりディスクをオンラインに変更してください。

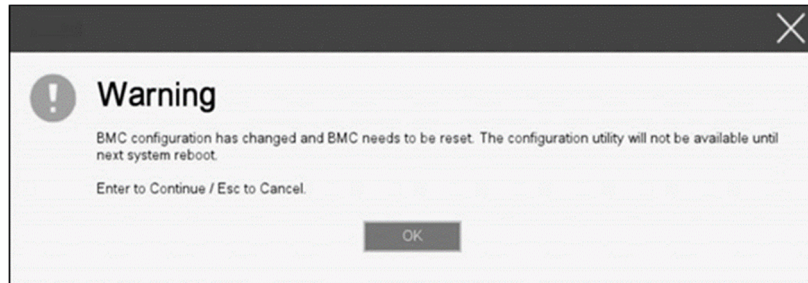
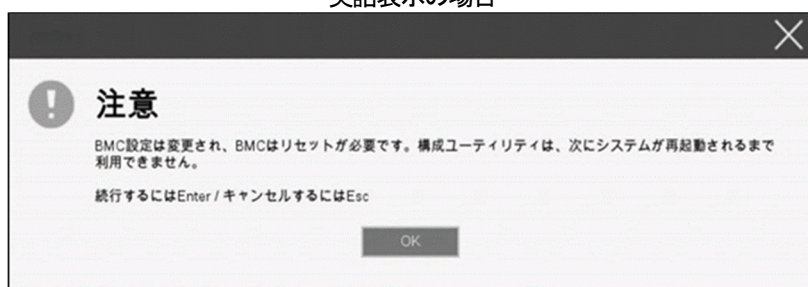
注意事項に従った操作を実施されない場合、「Memory Initialization Start」のメッセージでPOST 停止、あるいは対象サーバーに記録されている Serial Number、Product ID が消失する場合があります。

- (1) システムユーティリティの「BMC Configuration Utility」において設定の変更を行うと、iL0 の再起動を行うために、次の Warning (注意) ポップアップが表示されます。

- (2) 「OK」を押して進めます。
- (3) iL0 の再起動が開始され、次のプログレスバーが表示されます。
プログレスバーが表示されている状態で何も操作は行わず、必ず 3 分以上お待ちください。
もし、3 分以内にプログレスバーが終了した場合においても、そのまま 3 分以上お待ちください。
