Express5800/R120j-1M, R120j-2M ご使用時の注意事項

2025 年 6 月 第 9 版

CBZ-057210-001-08

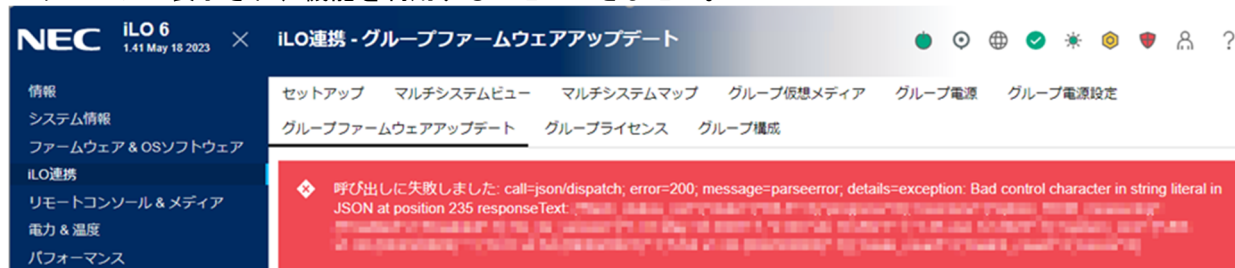
iLO 6 ファームウェアバージョン 1.30、または、1.41 の環境において、iLO Web インターフェイスの[iLO 連携]-[グループファームウェアアップデート]ページを開いたとき、以下のような「呼び出しに失敗しました」というメッセージが表示され、機能を利用することができません。

※ 表示されるエラー内容は、将来、変更される可能性があります。

本機能を使用する場合は、iLO 6 ファームウェアバージョン 1.52 以降であることを確認してください。

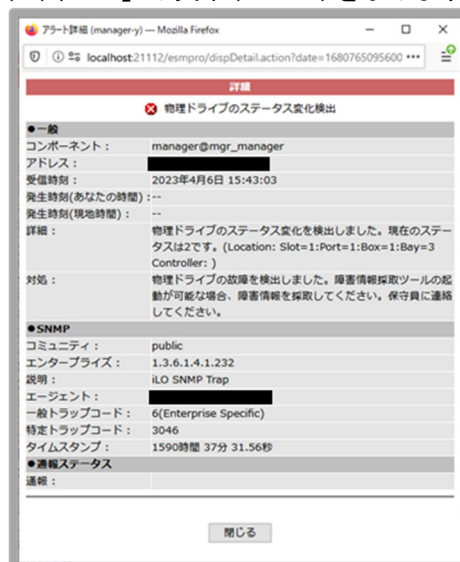
論理ドライブを構成した環境で物理ドライブを取り外した際、物理ドライブ故障のエクспレス通報が通知されません。

また、ESMPRO/ServerManager アラートビューアにおいて「物理ドライブのステータス変更検出」が通知されますが、仕様変更に伴い詳細欄のステータス値が「3」ではなく、「2」が表示されます。

※ステータス値の「2」は正常(OK)、「3」は異常(Failed)を示します。

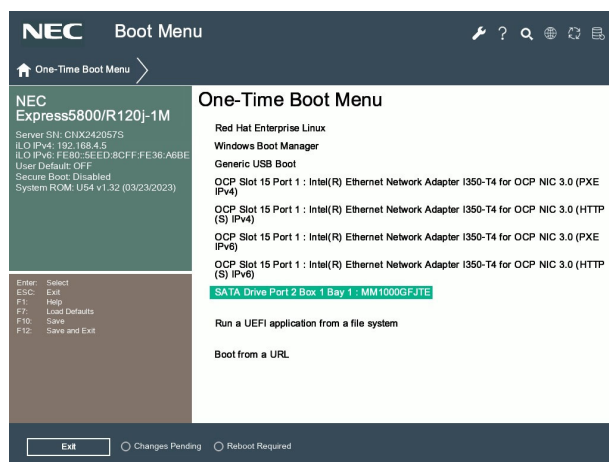
ワンタイムブートメニュー画面

OS がインストールされた HDD や SSD などのブートデバイスを選択したとしても OS がブートしない場合があります。

ワンタイムブートメニューから起動する場合、OS ブートマネージャー (例: Red Hat Enterprise Linux) を選択してください。

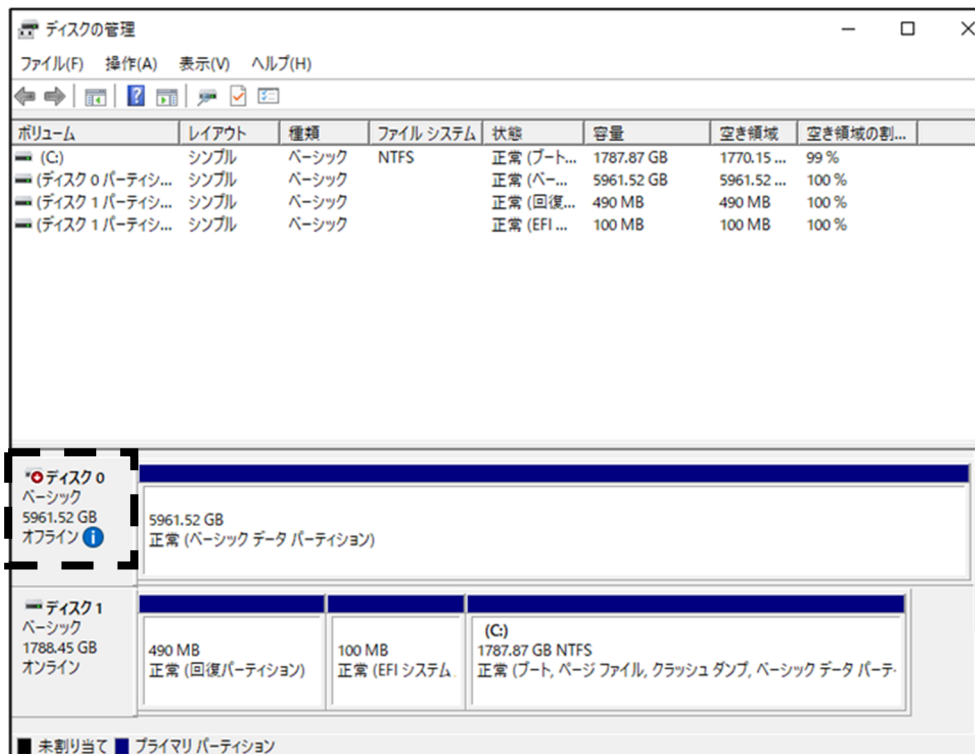
- ・ Windows 環境でファームウェア「03.01.23.072」を用いた N8103-244 と N8103-246 の混在構成、もしくは N8103-246 を 2 枚搭載している構成の場合、起動時に OS がインストールされていないディスク (データディスク) がオフラインになる場合があります。データ消失などは発生しません。

本事象はお使いの OS が Windows の場合でのみ発生します。

本事象が発生した場合は下記の手順を参考に「ディスクの管理」よりディスクをオンラインに変更してください。

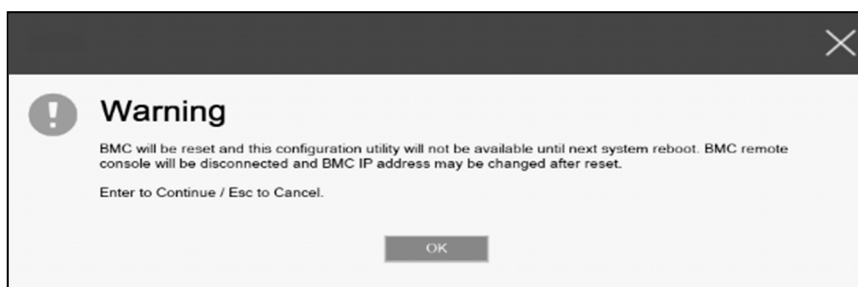
英語表示の場合

- ① システムユーティリティの「BMC Configuration Utility」において設定の変更を行うと、iLO の再起動を行うために、次の Warning(注意)ポップアップが表示されます。

- ② 「OK」を押して進めます。
- ③ iLO の再起動が開始され、次のプログレスバーが表示されます。
プログレスバーが表示されている状態で何も操作は行わず、必ず3分以上お待ちください。
もし、3分以内にプログレスバーが終了した場合においても、そのまま3分以上お待ちください。
