Express5800/R120j-1M, R120j-2M ご使用時の注意事項

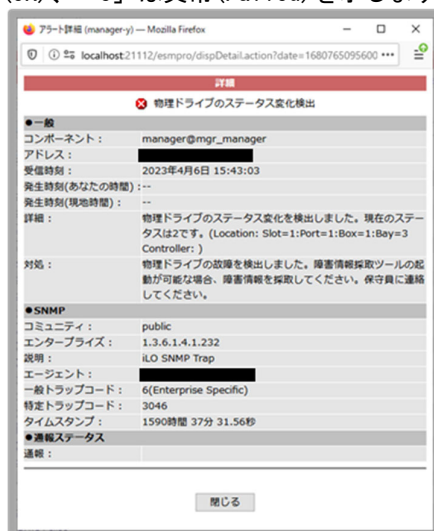
論理ドライブを構成した環境で物理ドライブを取り外した際、物理ドライブ故障のエクスペレス通報が通知されません。

また、ESMPRO/ServerManager アラートビューアにおいて「物理ドライブのステータス変化検出」が通知されますが、仕様変更に伴い詳細欄のステータス値が「3」ではなく、「2」が表示されます。

* ステータス値の「2」は正常 (OK)、「3」は異常 (Failed) を示します。

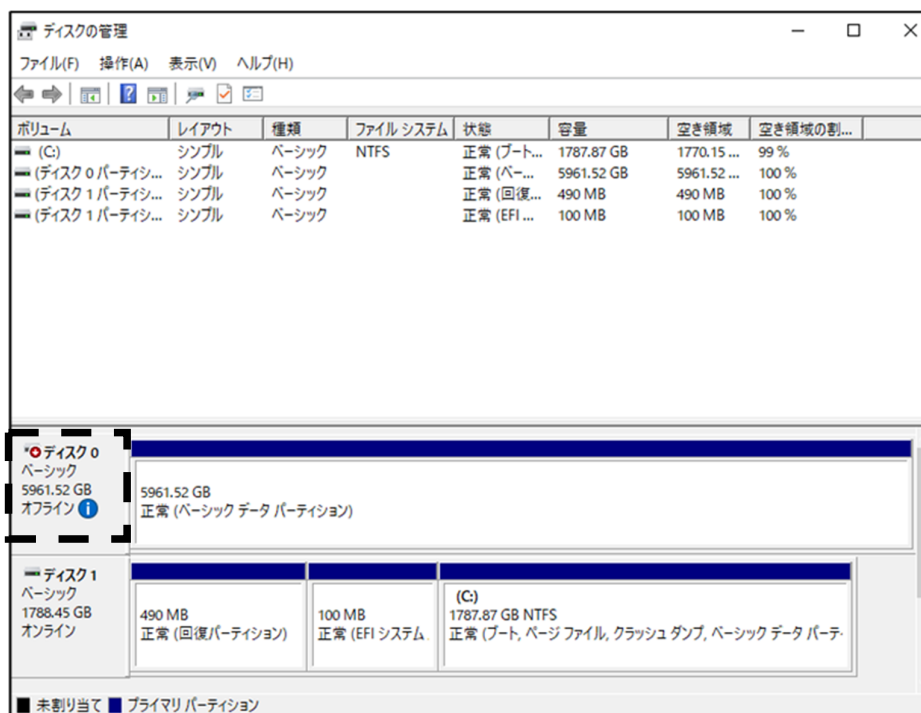
- ・ Windows 環境でファームウェアバージョン 03.01.23.072 を用いた N8103-244 と N8103-246 の混在構成、もしくは N8103-246 を 2 枚搭載している構成の場合、起動時に OS がインストールされていないディスク (データディスク) がオフラインになる場合があります。データ消失などは発生しません。

本事象はお使いの OS が Windows の場合でのみ発生します。

本事象が発生した場合は下記の手順を参考に「ディスクの管理」よりディスクをオンラインに変更してください。

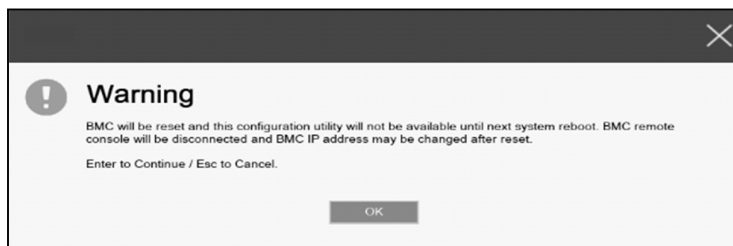
英語表示の場合

注意事項に従った操作を実施されない場合、「Memory Initialization - Start」のメッセージで POST 停止、あるいは対象サーバーに記録されている Serial Number、Product ID などが消失することがあります。

- ① システムユーティリティの「BMC Configuration Utility」において設定の変更を行うと、iLO の再起動を行うために、次の Warning (注意) ポップアップが表示されます。

- ② 「OK」を押して進めます。
- ③ iLO の再起動が開始され、次のプログレスバーが表示されます。
プログレスバーが表示されている状態で何も操作は行わず、必ず3分以上お待ちください。
もし、3分以内にプログレスバーが終了した場合においても、そのまま3分以上お待ちください。
