# Express5800/R120j-1M, R120j-2M ご使用時の注意事項

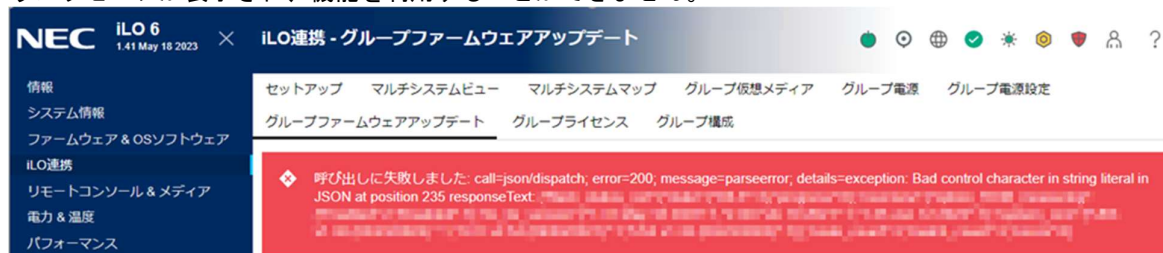
iLO6 ファームウェアバージョン 1.30、または 1.41 の環境において、iLO Web インターフェイスの「iLO 連携」>「グループファームウェアアップデート」ページを開いたとき、以下のような「呼び出しに失敗しました」というメッセージが表示され、機能を利用することができません。

(\*) 表示されるエラー内容は、将来、変更される可能性があります。

本機能を使用する場合は、iLO6 ファームウェアバージョン 1.52 以降であることを確認してください。

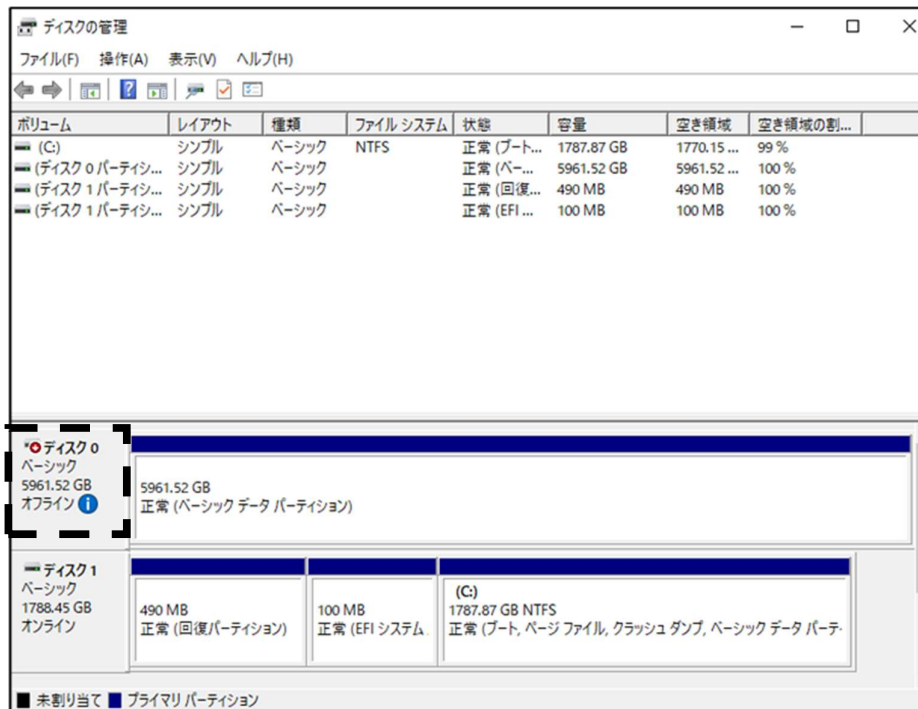
- ・ Windows 環境でファームウェアバージョン 03.01.23.072 を用いた N8103-244 と N8103-246 の混在構成、もしくは N8103-246 を 2 枚搭載している構成の場合、起動時に OS がインストールされていないディスク (データディスク) がオフラインになる場合があります。データ消失などは発生しません。

この現象はお使いの OS が Windows の場合でのみ発生します。

この現象が発生した場合は下記の手順を参考に「ディスクの管理」よりディスクをオンラインに変更してください。

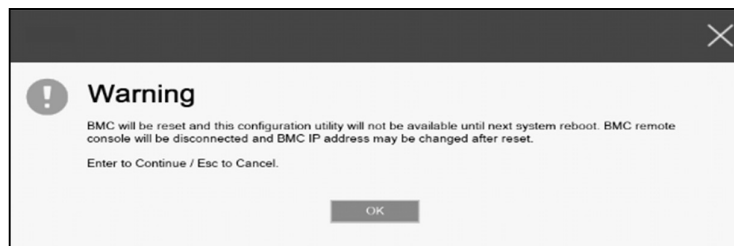
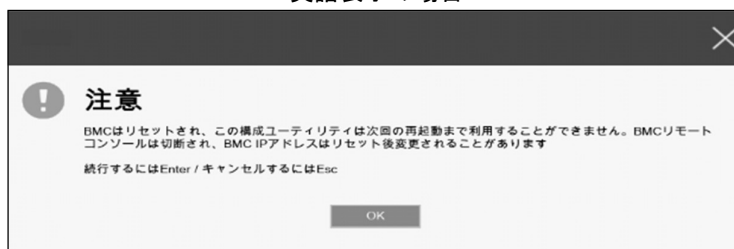
- ① システムユーティリティの「BMC Configuration Utility」において設定の変更を行うと、iLO の再起動を行うために、次の Warning (注意) ポップアップが表示されます。

- ② 「OK」を押して進めます。
- ③ iLO の再起動が開始され、次のプログレスバーが表示されます。
- プログレスバーが表示されている状態で何も操作は行わず、必ず 3 分以上お待ちください。
- もし、3 分以内にプログレスバーが終了した場合においても、そのまま 3 分以上お待ちください。
