Express5800/R120j-1M (2nd-Gen), R120j-2M (2nd-Gen)

ご使用時の注意事項

NEC
2025年1月 第3版

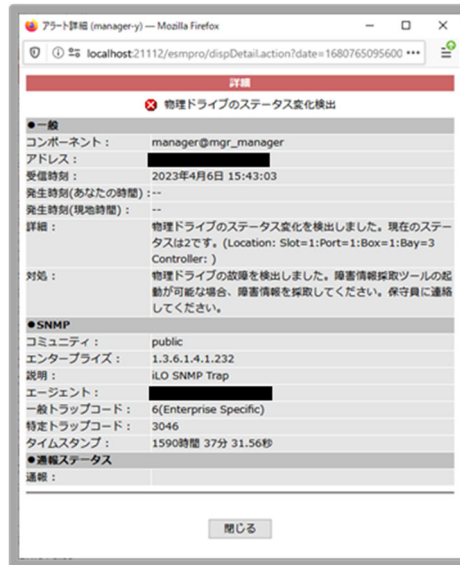
論理ドライブを構成した環境で物理ドライブを取り外した際、物理ドライブ故障のエクспレス通報が通知されません。
また、ESMPRO/ServerManager アラートビューアにおいて「物理ドライブのステータス変更検出」が通知されますが、仕様変更に伴い詳細欄のステータス値が「3」ではなく、「2」が表示されます。

※ステータス値の「2」は正常(OK)、「3」は異常(Failed)を示します。

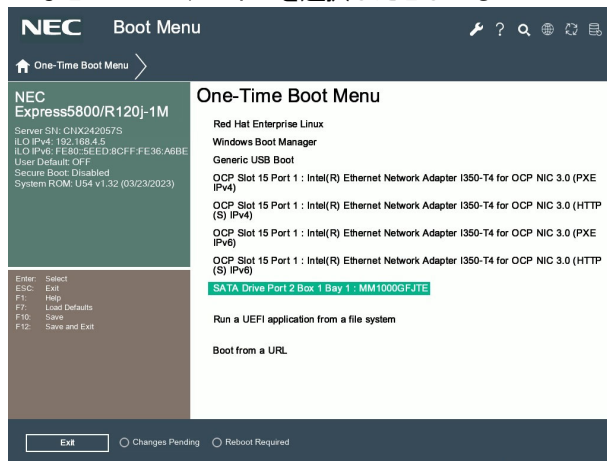
ワンタイムブートメニュー画面

ワンタイムブートメニューから起動する場合、OS ブートマネージャー(例: Red Hat Enterprise Linux)を選択してください。

OS がインストールされた HDD や SSD などのブートデバイスを選択したとしても OS がブートしない場合があります。

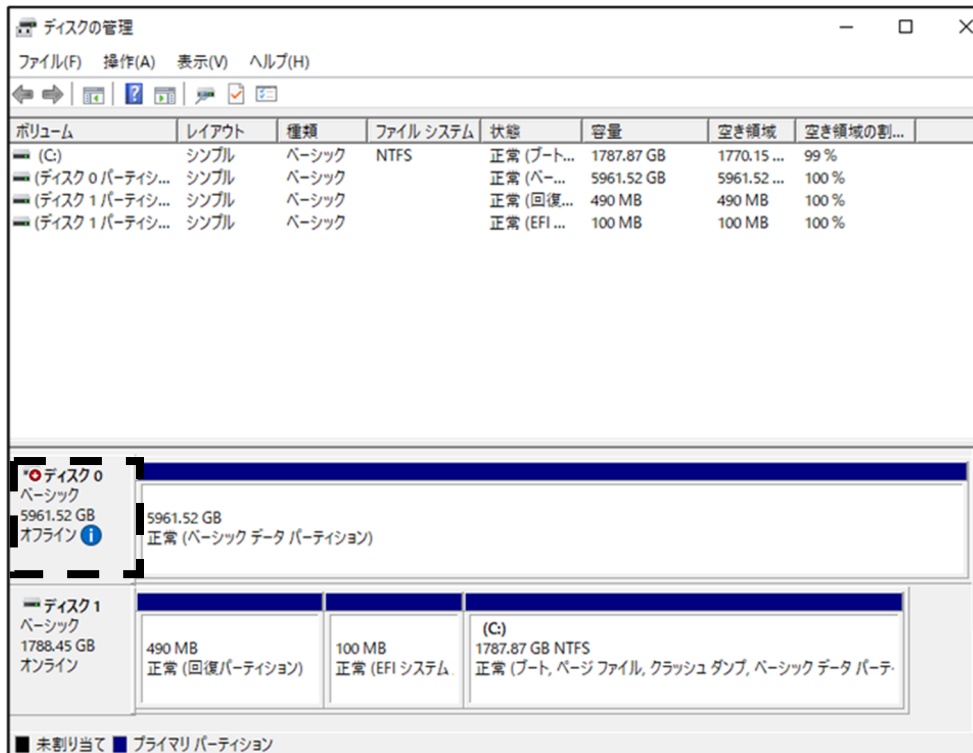
- ・ Windows 環境でファームウェア「03.01.23.072」を用いた N8103-244 と N8103-246 の混在構成、もしくは N8103-246 を 2 枚搭載している構成の場合、起動時に OS がインストールされていないディスク (データディスク) がオフラインになる場合があります。データ消失などは発生しません。

本事象はお使いの OS が Windows の場合でのみ発生します。

本事象が発生した場合は下記の手順を参考に「ディスクの管理」よりディスクをオンラインに変更してください。

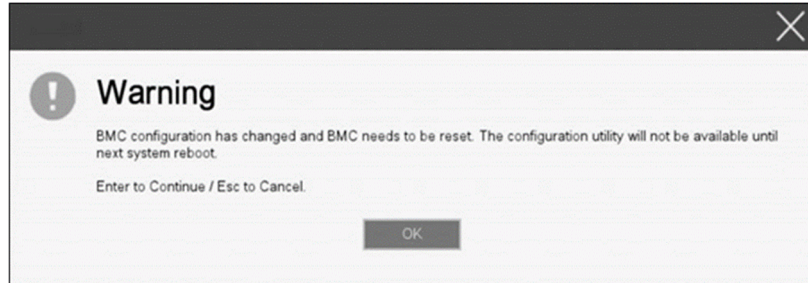
英語表示の場合

- (1) システムユーティリティの「BMC Configuration Utility」において設定の変更を行うと、iLO の再起動を行うために、次の Warning (注意) ポップアップが表示されます。

- (2) 「OK」を押して進めます。
- (3) iLO の再起動が開始され、次のプログレスバーが表示されます。
プログレスバーが表示されている状態で何も操作は行わず、必ず 3 分以上お待ちください。
もし、3 分以内にプログレスバーが終了した場合においても、そのまま 3 分以上お待ちください。
