Express5800/R120j-1M (2nd-Gen), R120j-2M (2nd-Gen)

ご使用時の注意事項

2025年6月 第4版

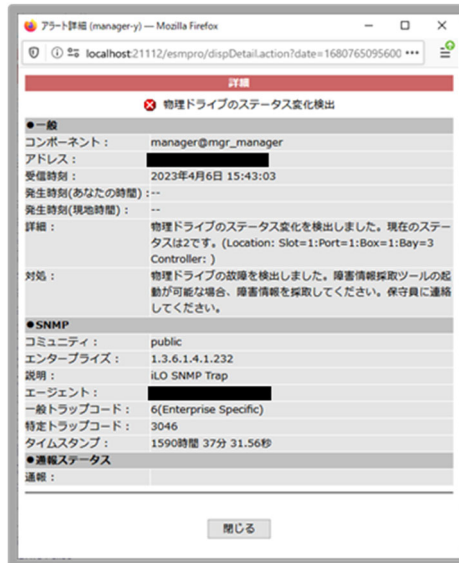
論理ドライブを構成した環境で物理ドライブを取り外した際、物理ドライブ故障のエクспレス通報が通知されません。

また、ESMPRO/ServerManager アラートビューアにおいて「物理ドライブのステータス変更検出」が通知されますが、仕様変更に伴い詳細欄のステータス値が「3」ではなく、「2」が表示されます。

※ステータス値の「2」は正常(OK)、「3」は異常(Failed)を示します。

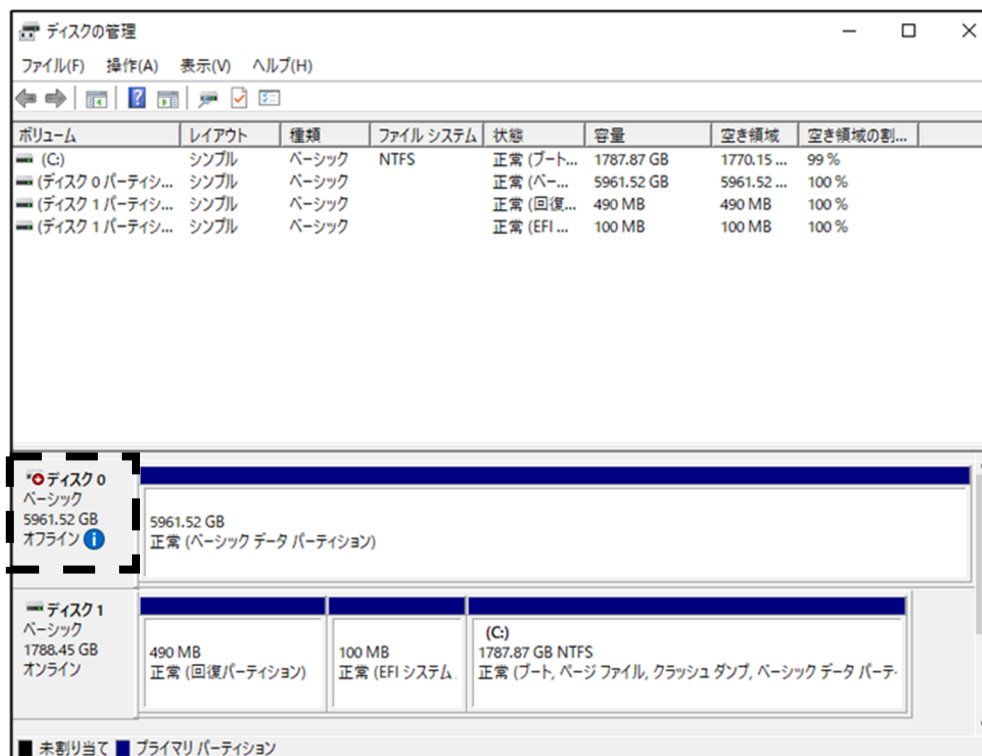
- ・ Windows 環境でファームウェア「03.01.23.072」を用いた N8103-244 と N8103-246 の混在構成、もしくは N8103-246 を 2 枚搭載している構成の場合、起動時に OS がインストールされていないディスク(データディスク)がオフラインになる場合があります。データ消失などは発生しません。

本事象はお使いの OS が Windows の場合でのみ発生します。

本事象が発生した場合は下記の手順を参考に「ディスクの管理」よりディスクをオンラインに変更してください。

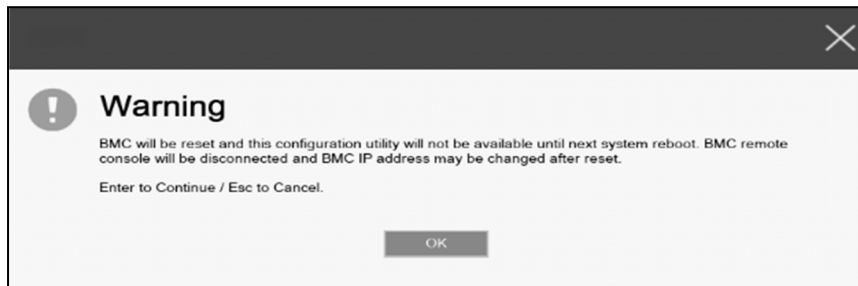
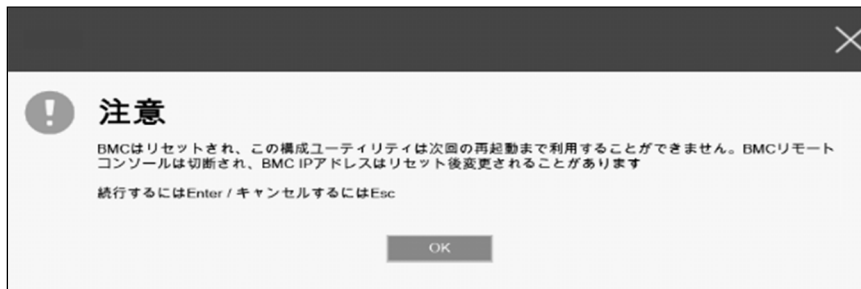
システムユーティリティの「BMC Configuration Utility」での操作において、以下の①のポップアップが表示された場合は②以降の手順を厳守してください。

注意事項に従った操作を実施されない場合、「Memory Initialization Start」のメッセージで POST 停止、あるいは対象サーバーに記録されている Serial Number、Product ID などが消失することがあります。

- ① システムユーティリティの「BMC Configuration Utility」において設定の変更を行うと、iLO の再起動を行うために、次の Warning(注意) ポップアップが表示されます。

- ② 「OK」を押して進めます。
- ③ iLO の再起動が開始され、次のプログレスバーが表示されます。
プログレスバーが表示されている状態で何も操作は行わず、必ず3分以上お待ちください。
もし、3分以内にプログレスバーが終了した場合においても、そのまま3分以上お待ちください。
