Express5800/R120j-1M (2nd-Gen), R120j-2M (2nd-Gen)

ご使用時の注意事項

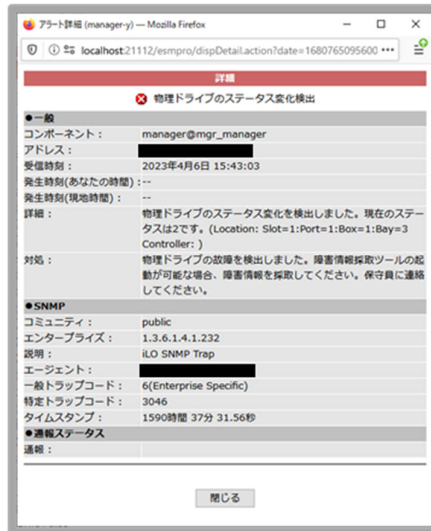
論理ドライブを構成した環境で物理ドライブを取り外した際、物理ドライブ故障の 익스프레스 通報が通知されません。

また、ESMPRO/ServerManager アラートビューアにおいて「物理ドライブのステータス変化検出」が通知されますが、仕様変更に伴い詳細欄のステータス値が「3」ではなく、「2」が表示されます。

* ステータス値の「2」は正常(OK)、「3」は異常(Failed)を示します。

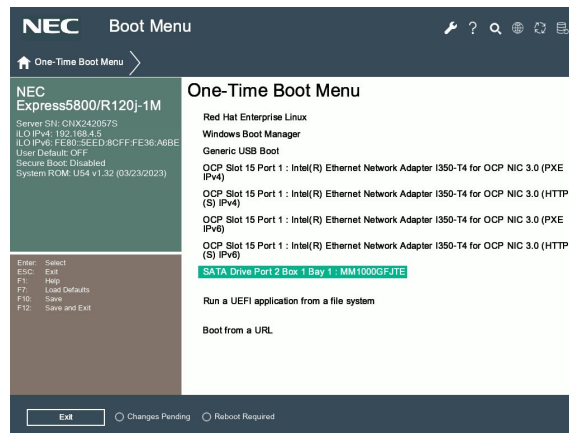
ワнтаイムブートメニュー画面

ワнтаイムブートメニューから起動する場合、OS ブートマネージャ (例: Red Hat Enterprise Linux) を選択してください。

OS がインストールされた HDD や SSD などのブートデバイスを選択したとしても OS がブートしない場合があります。

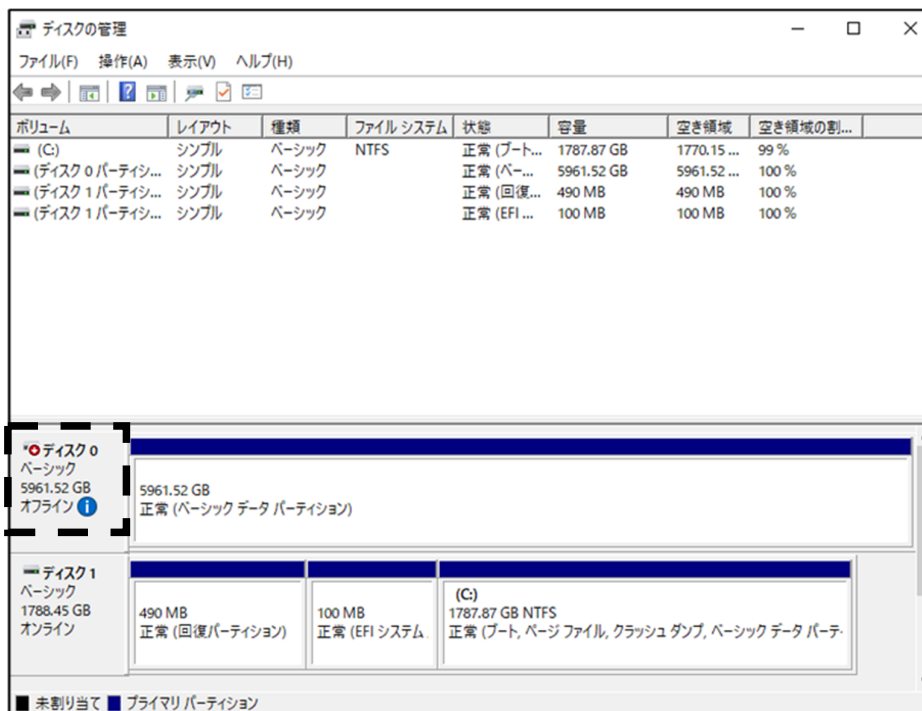
- ・ Windows 環境でファームウェアバージョン 03.01.23.072 を用いた N8103-244 と N8103-246 の混在構成、もしくは N8103-246 を 2 枚搭載している構成の場合、起動時に OS がインストールされていないディスク (データディスク) がオフラインになる場合があります。データ消失などは発生しません。

本事象はお使いの OS が Windows の場合でのみ発生します。

本事象が発生した場合は下記の手順を参考に「ディスクの管理」よりディスクをオンラインに変更してください。

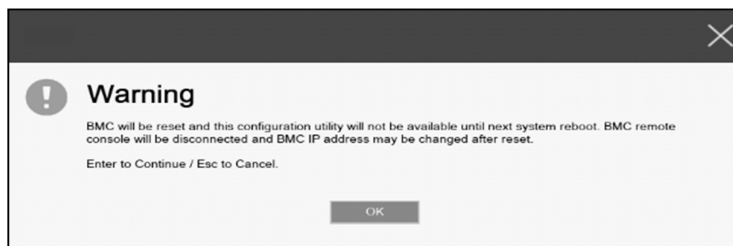
英語表示の場合

- ① システムユーティリティの「BMC Configuration Utility」において設定の変更を行うと、iLO の再起動を行うために、次の Warning (注意) ポップアップが表示されます。

- ② 「OK」を押して進めます。
- ③ iLO の再起動が開始され、次のプログレスバーが表示されます。
プログレスバーが表示されている状態で何も操作は行わず、必ず3分以上お待ちください。
もし、3分以内にプログレスバーが終了した場合においても、そのまま3分以上お待ちください。
