# Express5800/R120j-1M (2nd-Gen), R120j-2M (2nd-Gen)

## ご使用時の注意事項

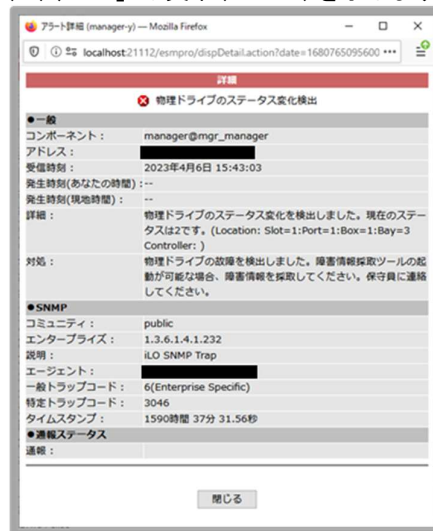
論理ドライブを構成した環境で物理ドライブを取り外した際、物理ドライブ故障に関するエクスプレス通報は通知されません。

また、ESMPRO/ServerManager アラートビューアでは「物理ドライブのステータス変化検出」が通知されますが、仕様変更に伴い詳細欄のステータス値が「3」ではなく、「2」が表示されます。

\* ステータス値の「2」は正常(OK)、「3」は異常(Failed)を示します。

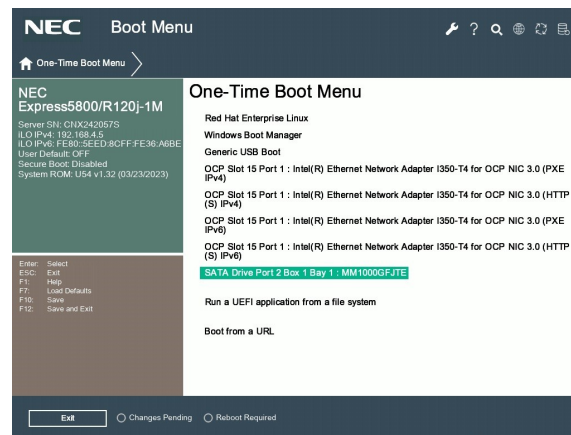
ワнтаイムブートメニュー画面

ワнтаイムブートメニューから起動する場合、OS ブートマネージャ (例: Red Hat Enterprise Linux) を選択してください。

OS がインストールされた HDD や SSD などのブートデバイスを選択したとしても OS がブートしない場合があります。

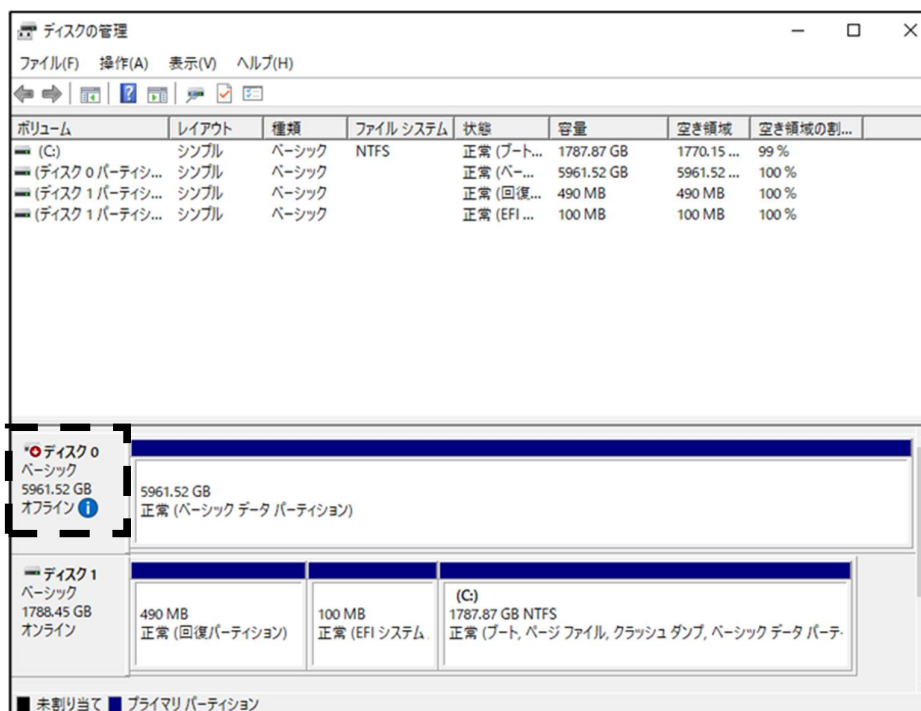
- ・ Windows 環境でファームウェアバージョン 03.01.23.072 を用いた N8103-244 と N8103-246 の混在構成、もしくは N8103-246 を 2 枚搭載している構成の場合、起動時に OS がインストールされていないディスク (データディスク) がオフラインになる場合があります。データ消失などは発生しません。

この現象はお使いの OS が Windows の場合でのみ発生します。

この現象が発生した場合は下記の手順を参考に「ディスクの管理」よりディスクをオンラインに変更してください。

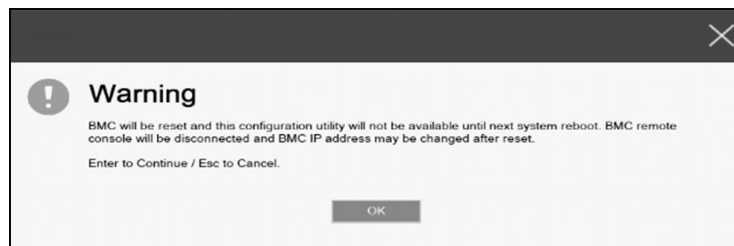
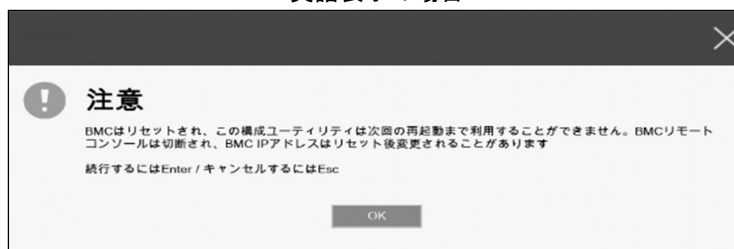
注意事項に従った操作を実施されない場合、「Memory Initialization - Start」のメッセージで POST 停止、あるいは対象サーバーに記録されている Serial Number、Product ID などが消失することがあります。

- ① システムユーティリティの「BMC Configuration Utility」において設定の変更を行うと、iLO の再起動を行うために、次の Warning(注意) ポップアップが表示されます。

- ② 「OK」を押して進めます。
- ③ iLO の再起動が開始され、次のプログレスバーが表示されます。  
プログレスバーが表示されている状態で何も操作は行わず、必ず 3 分以上お待ちください。  
もし、3 分以内にプログレスバーが終了した場合においても、そのまま 3 分以上お待ちください。
