# Express5800/R110k-1M ご使用時の注意事項

2023年 12月 第4版

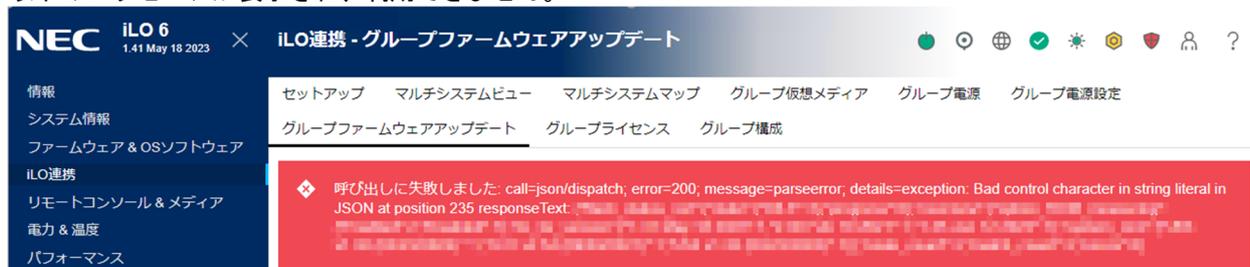
### ● iLO連携グループ ファームウェア アップデート機能が利用できない件について

以下のメッセージが表示され、利用できません。

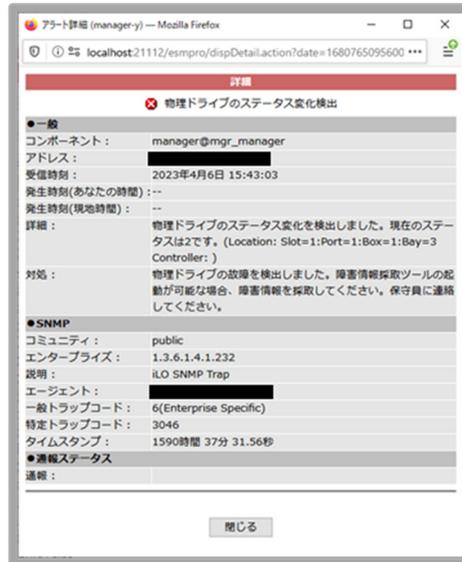
論理ドライブを構成した環境で物理ドライブを取り外した際：

- エクスプレス通報をご利用されている場合、物理ドライブ故障が通知されません。
- ESMPRO/ServerManagerをご利用されている場合、アラートビューアにおいて「物理ドライブのステータス変化検出」が通知されますが、仕様変更に伴い詳細欄のステータス値が3ではなく、2が表示されます。  
※ステータス値の2は正常 (OK)、3は異常 (failed) を示します。

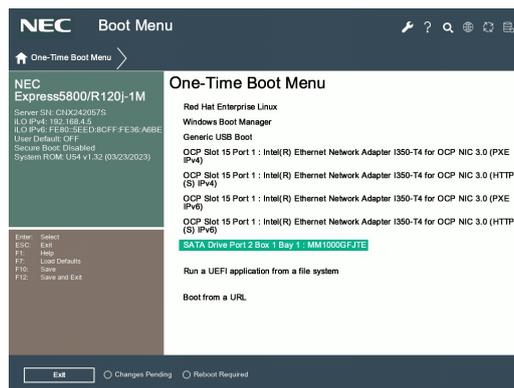
ワンタイムブートメニュー画面

ワンタイムブートメニューから起動する場合、OSブートマネージャー(例: Red Hat Enterprise Linux)を選択してください。

OSがインストールされたHDDやSSDなどのブートデバイスを選択してもOSブートできません。

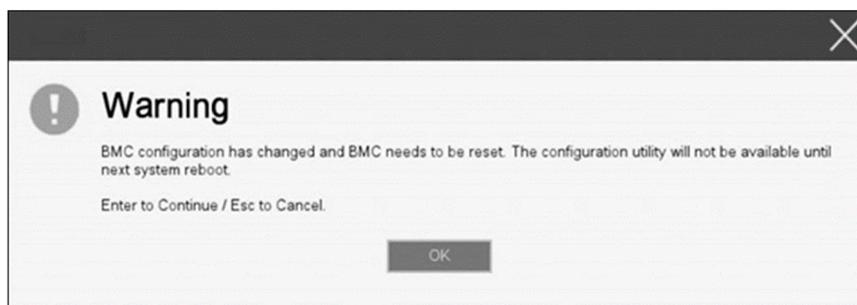
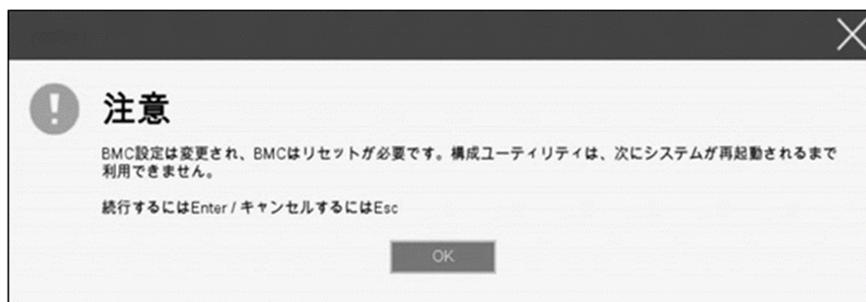
注意事項に従った操作を実施されない場合、「Memory Initialization Start」のメッセージでPOST停止、あるいは装置に記録されているSerial Number、Product IDが消失する場合があります。

- (1) システムユーティリティの「BMC Configuration Utility」において設定の変更を行うと、iL0の再起動を行うために、次のWarning(注意)ポップアップが表示されることがあります。

- (2) 「OK」を押して進めます。
- (3) 次のWarning(注意)ポップアップが表示されます。  
このWarning(注意)ポップアップが表示されている状態にて、**必ず1分以上お待ちください。**  
その間、何も操作しないでください。
