# Express5800/R110k-1M ご使用時の注意事項

2025年 1月 第7版

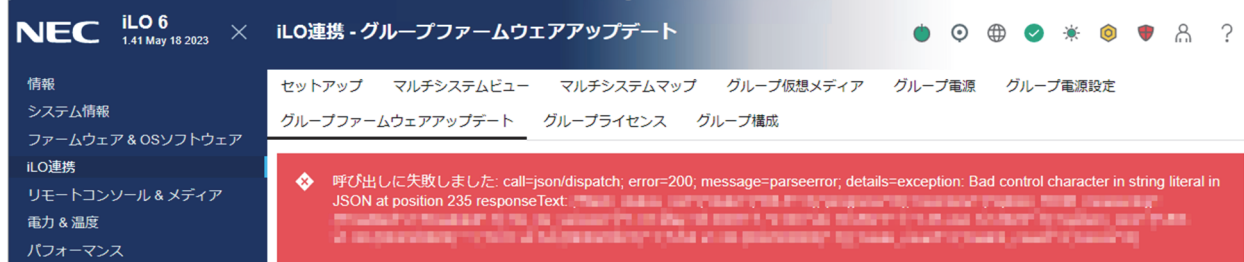
#### ● iLO連携グループ ファームウェア アップデート機能が利用できない件について

以下のメッセージが表示され、利用できません。

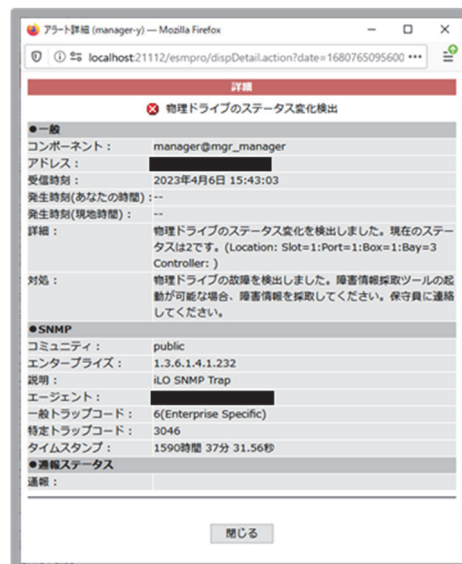
論理ドライブを構成した環境で物理ドライブを取り外した際、物理ドライブ故障のエクスプレス通報が通知されません。

また、ESMPRO/ServerManagerアラートビューアにおいて「物理ドライブのステータス変化検出」が通知されますが、仕様変更に伴い詳細欄のステータス値が「3」ではなく、「2」が表示されます。

※ステータス値の「2」は正常(OK)、「3」は異常(failed)を示します。

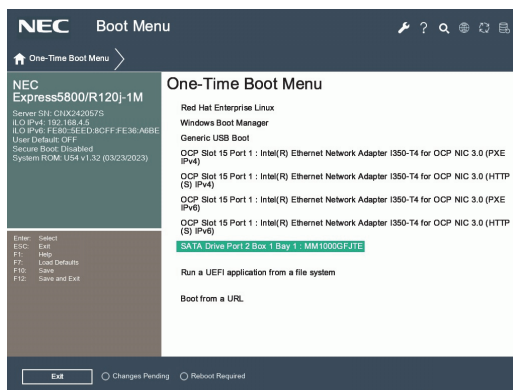
ワンタイムブートメニュー画面

ワンタイムブートメニューから起動する場合、OSブートマネージャー(例: Red Hat Enterprise Linux)を選択してください。

OSがインストールされたHDDやSSDなどのブートデバイスを選択してもOSブートできません。

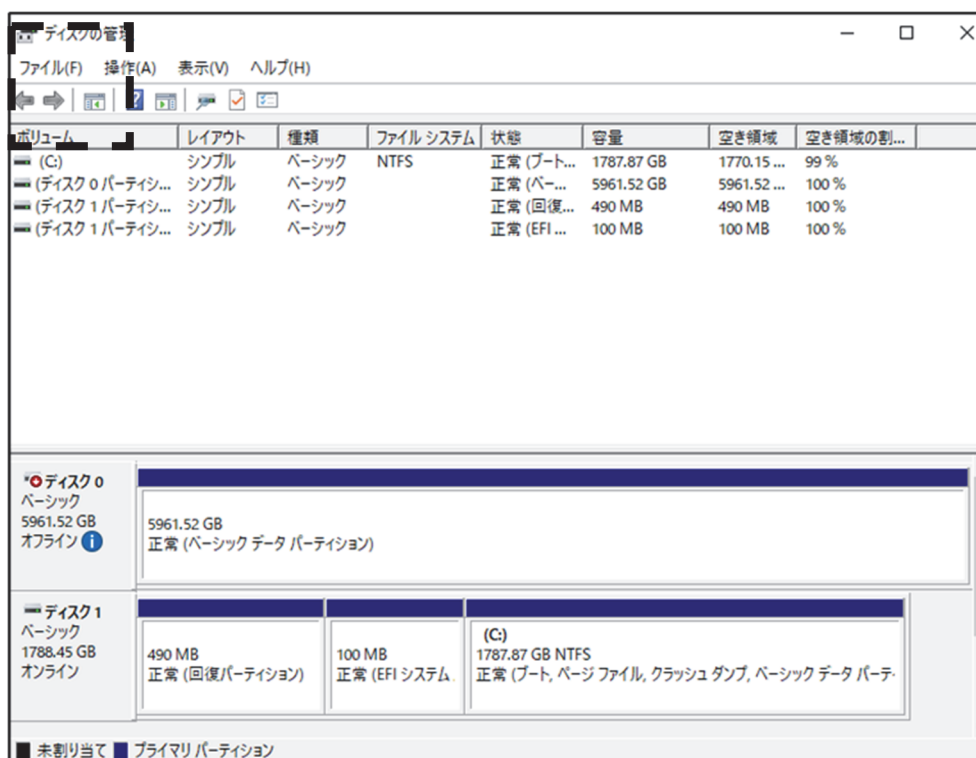
- ・Windows 環境でファームウェア「03.01.23.072」を用いた N8103-244 と N8103-246 の混在構成、もしくは N8103-246 を 2 枚搭載している構成の場合、起動時に OS がインストールされていないディスク(データディスク)がオフラインになる場合があります。データ消失などは発生しません。

本事象はお使いの OS が Windows の場合でのみ発生します。

本事象が発生した場合は下記の手順を参考に「ディスクの管理」よりディスクをオンラインに変更してください。

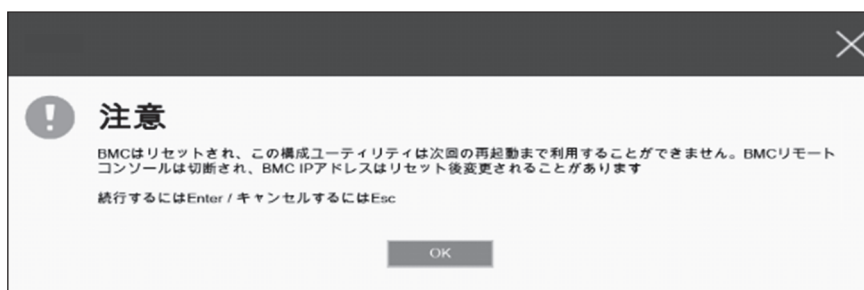
注意事項に従った操作を実施されない場合、「Memory Initialization Start」のメッセージでPOST停止、あるいは対象サーバーに記録されているSerial Number、Product IDが消失する場合があります。

- (1) システムユーティリティの「BMC Configuration Utility」において設定の変更を行うと、iL0の再起動を行うために、次のWarning(注意)ポップアップが表示されます。

- (2) 「OK」を押して進めます。
- (3) iL0の再起動が開始され、次のプログレスバーが表示されます。  
プログレスバーが表示されている状態で何も操作は行わず、必ず3分以上お待ちください。  
もし、3分以内にプログレスバーが終了した場合においても、そのまま3分以上お待ちください。
