Express5800/R110k-1M ご使用時の注意事項

2025年 6月 第8版

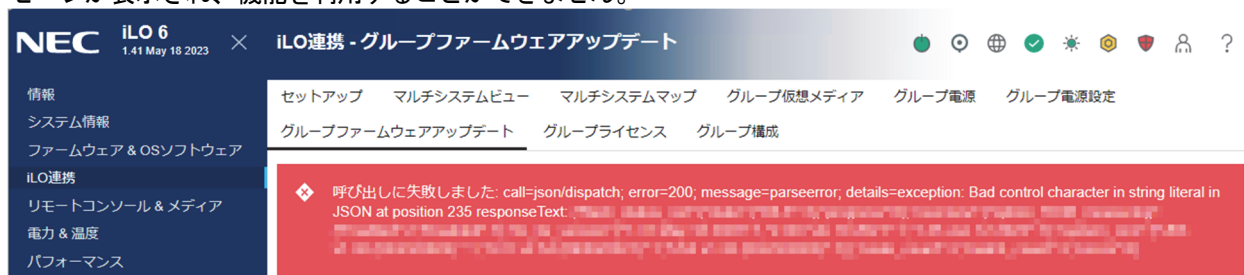
iLO 6ファームウェアバージョン1.30、または、1.41の環境において、iLO Webインターフェイスの[iLO連携]-[グループファームウェアアップデート]ページを開いたとき、以下のような「呼び出しに失敗しました」というメッセージが表示され、機能を利用することができません。

本機能を使用する場合は、iLO 6ファームウェアバージョン 1.52以降であることを確認してください。

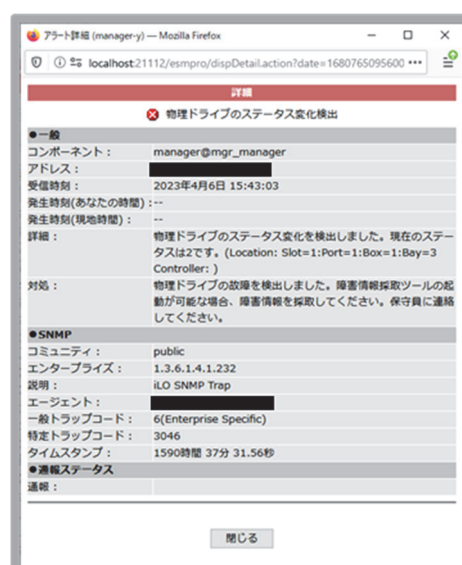
論理ドライブを構成した環境で物理ドライブを取り外した際、物理ドライブ故障のエクスペレス通報が通知されません。

また、ESMPRO/ServerManagerアラートビューアにおいて「物理ドライブのステータス変化検出」が通知されますが、仕様変更に伴い詳細欄のステータス値が「3」ではなく、「2」が表示されます。

※ステータス値の「2」は正常(OK)、「3」は異常(failed)を示します。

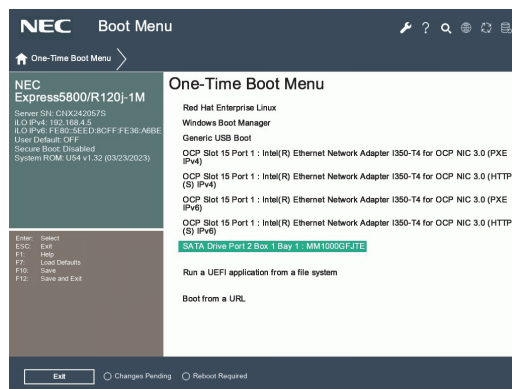
ワンタイムブートメニュー画面

OSがインストールされたHDDやSSDなどのブートデバイスを選択してもOSブートできません。

ワンタイムブートメニューから起動する場合、OSブートマネージャ（例：Red Hat Enterprise Linux）を選択してください。

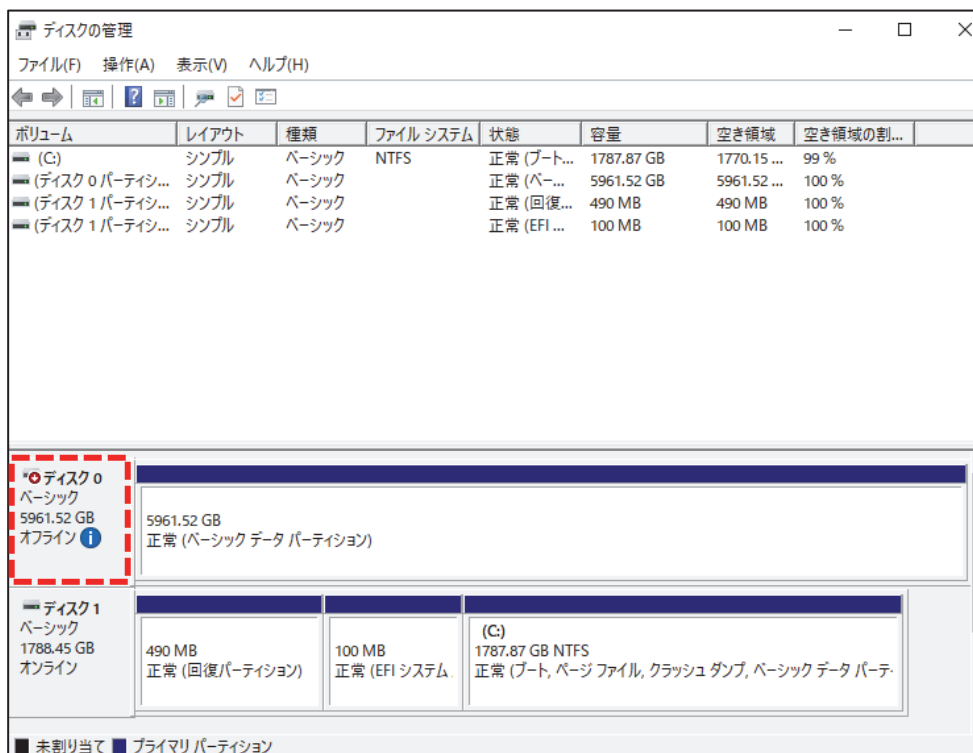
- ・ Windows 環境でファームウェアバージョン 03.01.23.072 を用いた N8103-244 と N8103-246 の混在構成、もしくは N8103-246 を 2 枚搭載している構成の場合、起動時に OS がインストールされていないディスク (データディスク) がオフラインになる場合があります。データ消失などは発生しません。

本事象はお使いのOSがWindowsの場合でのみ発生します。

本事象が発生した場合は下記の手順を参考に「ディスクの管理」よりディスクをオンラインに変更してください。

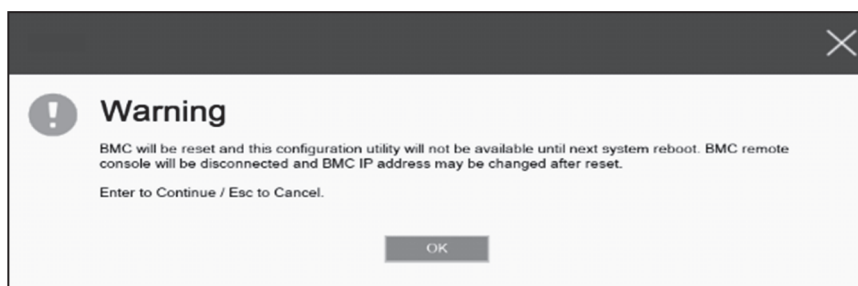
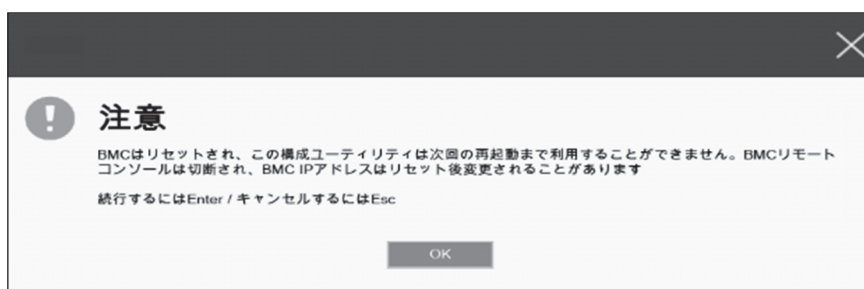
注意事項に従った操作を実施されない場合、「Memory Initialization Start」のメッセージでPOST停止、あるいは対象サーバーに記録されているSerial Number、Product IDなどが消失することがあります。

- ① システムユーティリティの「BMC Configuration Utility」において設定の変更を行うと、iLOの再起動を行うために、次のWarning(注意)ポップアップが表示されます。

- ② 「OK」を押して進めます。
- ③ iLOの再起動が開始され、次のプログレスバーが表示されます。
プログレスバーが表示されている状態で何も操作は行わず、必ず3分以上お待ちください。
もし、3分以内にプログレスバーが終了した場合においても、そのまま3分以上お待ちください。
