# Express5800/R110k-1M ご使用時の注意事項

このたびは弊社製品をお買い上げいただき、誠にありがとうございます。  
本製品のご使用にあたり、ご注意いただきたいことがあります。誠にそれぞれ入りますが、ご使用前に下記内容を必ずご一読ください。

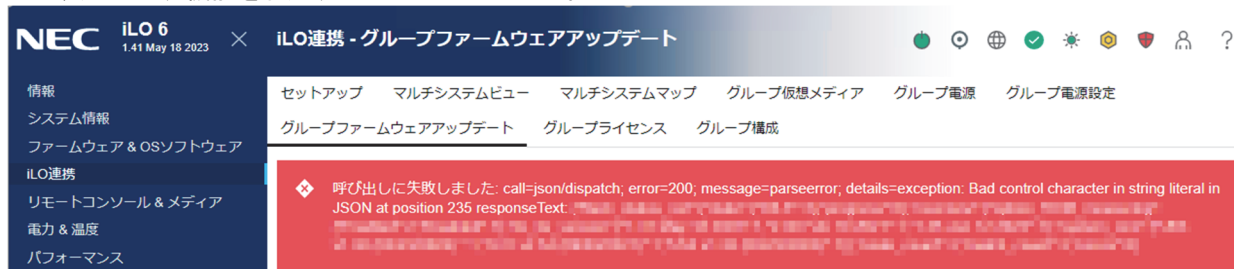
iLO6ファームウェアバージョン1.30、または、1.41の環境において、iLO Webインターフェ이스の「iLO連携 > グループファームウェアアップデート」ページを開いたとき、以下のような「呼び出しに失敗しました」というメッセージが表示され、機能を利用することができません。

※ 表示されるエラー内容は、将来、変更される可能性があります。

本機能を使用する場合は、iLO6ファームウェアバージョン1.52以降であることを確認してください。

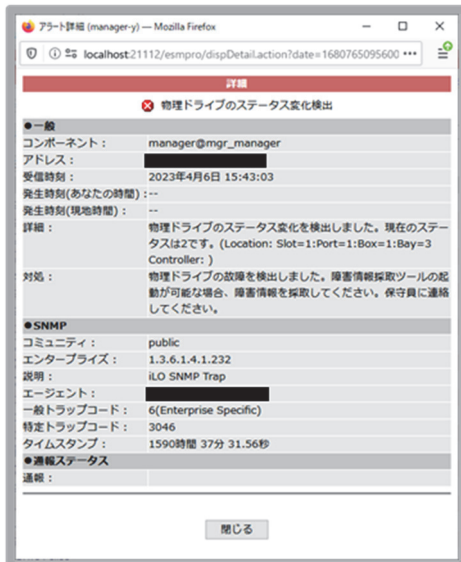
論理ドライブを構成した環境で物理ドライブを取り外した際、物理ドライブ故障のエキスプレス通報は通知されません。

また、ESMPRO/ServerManagerのアラートビューアでは「物理ドライブのステータス変化検出」が通知され、詳細欄のステータス値は「2」が表示されます。

いずれも、iLO6の仕様による動作です。

※ ステータス値の「2」は正常(OK)、「3」は異常(Failed)を示します。

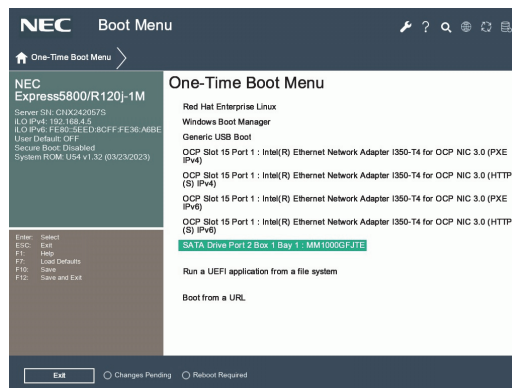
ワンタイムブートメニュー画面

OSがインストールされたHDDやSSDなどのブートデバイスを選択したとしてもOSがブートしない場合があります。

ワンタイムブートメニューから起動する場合、OSブートマネージャ（例：Red Hat Enterprise Linux）を選択してください。

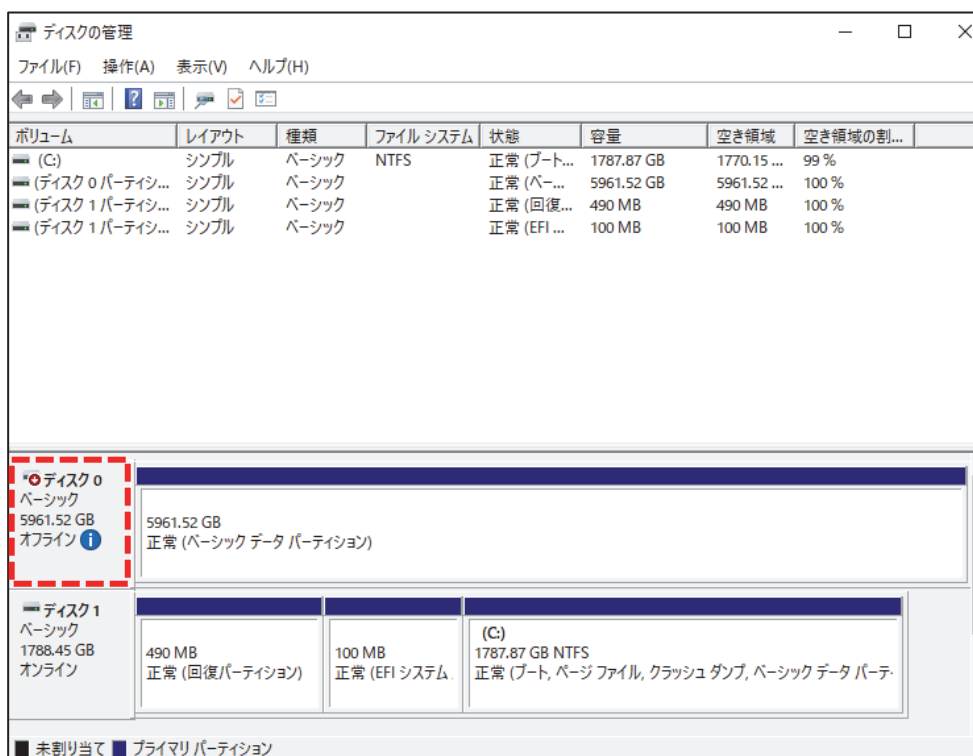
- ・ Windows 環境でファームウェアバージョン 03.01.23.072 を用いた N8103-244 と N8103-246 の混在構成、もしくは N8103-246 を 2 枚搭載している構成の場合、起動時に OS がインストールされていないディスク (データディスク) がオフラインになる場合があります。データ消失などは発生しません。

本事象はお使いのOSがWindowsの場合でのみ発生します。

本事象が発生した場合は下記の手順を参考に「ディスクの管理」よりディスクをオンラインに変更してください。

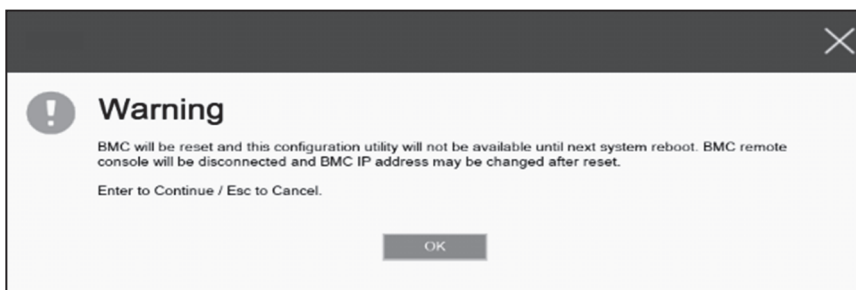
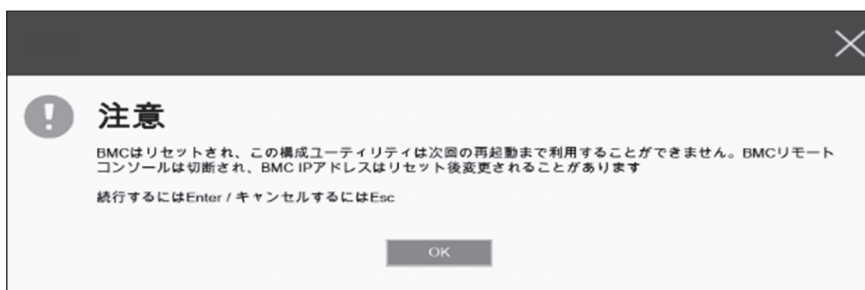
- ① システムユーティリティの「BMC Configuration Utility」において設定の変更を行うと、iLOの再起動を行うために、次のWarning(注意)ポップアップが表示されます。

- ② 「OK」を押して進めます。
- ③ iLOの再起動が開始され、次のプログレスバーが表示されます。  
プログレスバーが表示されている状態で何も操作は行わず、必ず3分以上お待ちください。  
もし、3分以内にプログレスバーが終了した場合においても、そのまま3分以上お待ちください。
