# Express5800/R110k-1M ご使用時の注意事項

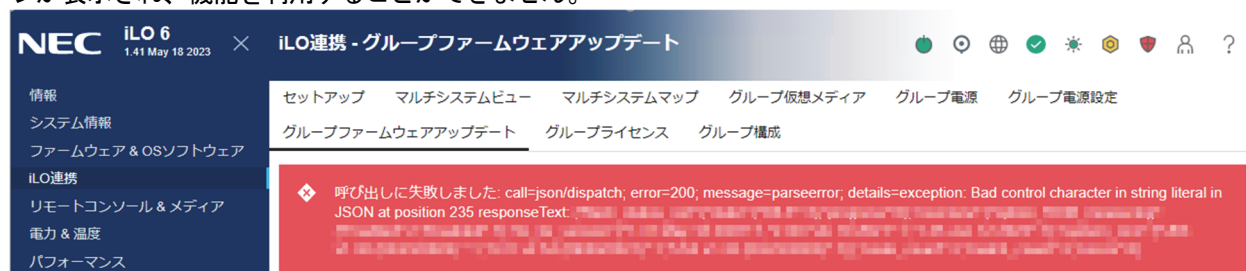
iLO6ファームウェアバージョン1.30、または、1.41の環境において、iLO Webインターフェイスの「iLO連携 > グループファームウェアアップデート」ページを開いたとき、以下のような「呼び出しに失敗しました」というメッセージが表示され、機能を利用することができません。

※ 表示されるエラー内容は、将来、変更される可能性があります。

本機能を使用する場合は、iLO6ファームウェアバージョン1.52以降であることを確認してください。

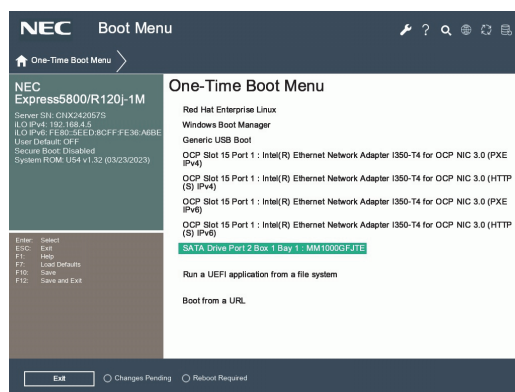
ワンタイムブートメニュー画面

ワンタイムブートメニューから起動する場合、OSブートマネージャー（例：Red Hat Enterprise Linux）を選択してください。

OSがインストールされたHDDやSSDなどのブートデバイスを選択したとしてもOSがブートしない場合があります。

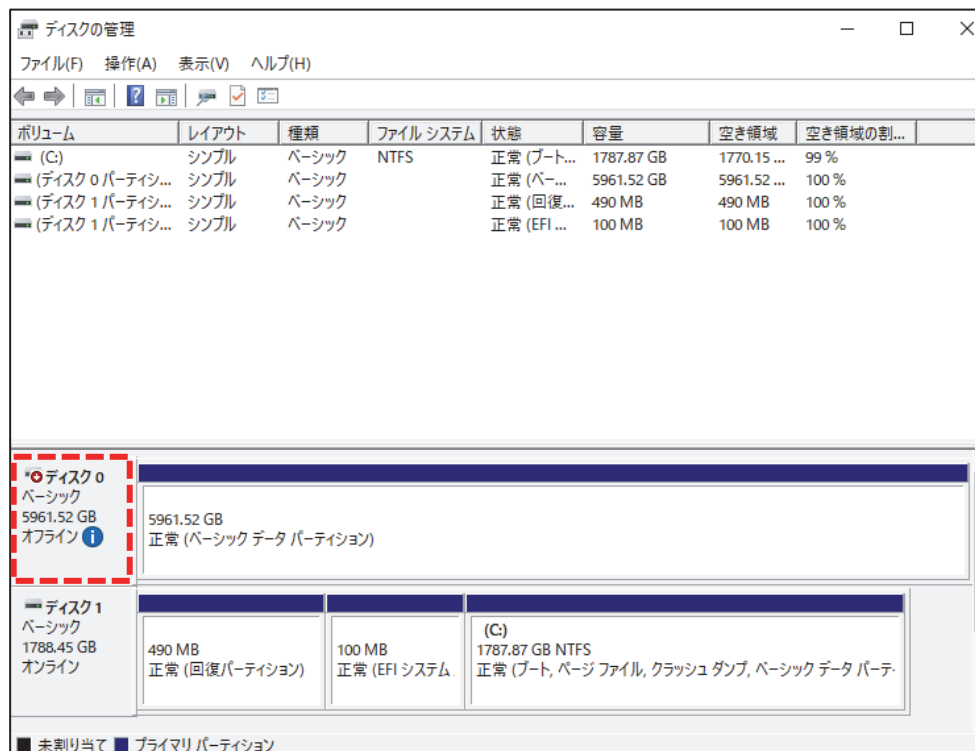
- ・Windows 環境でファームウェアバージョン 03.01.23.072 を用いた N8103-244 と N8103-246 の混在構成、もしくは N8103-246 を 2 枚搭載している構成の場合、起動時に OS がインストールされていないディスク(データディスク)がオフラインになる場合があります。データ消失などは発生しません。

この現象はお使いのOSがWindowsの場合でのみ発生します。

この現象が発生した場合は下記の手順を参考に「ディスクの管理」よりディスクをオンラインに変更してください。
