Express5800/T110k-M ご使用時の注意事項

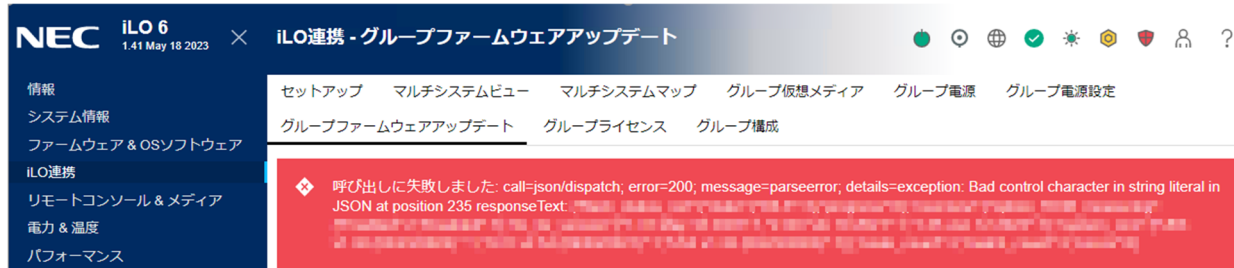
● iLO連携グループ ファームウェア アップデート機能が利用できない件について

以下のメッセージが表示され、利用できません。

文言と画像は将来変更の可能性があります。

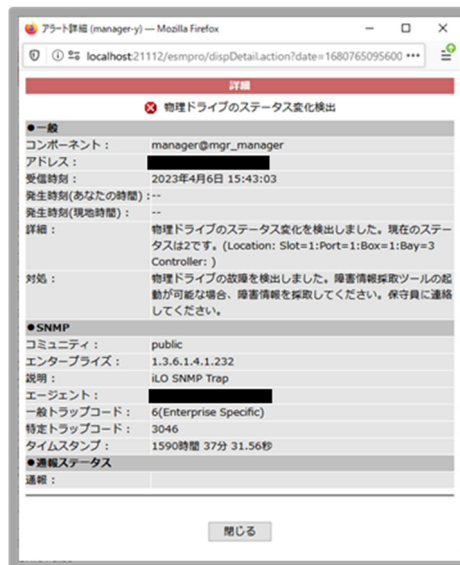
● 通報に関する注意事項について

論理ドライブを構成した環境で物理ドライブを取り外した際：

- エクスプレス通報をご利用されている場合、物理ドライブ故障が通知されません。
- ESMPRO/ServerManagerをご利用されている場合、アラートビューアにおいて「物理ドライブのステータス変化検出」が通知されますが、仕様変更に伴い詳細欄のステータス値が3ではなく、2が表示されます。
※ステータス値の2は正常(OK)、3は異常(failed)を示します。

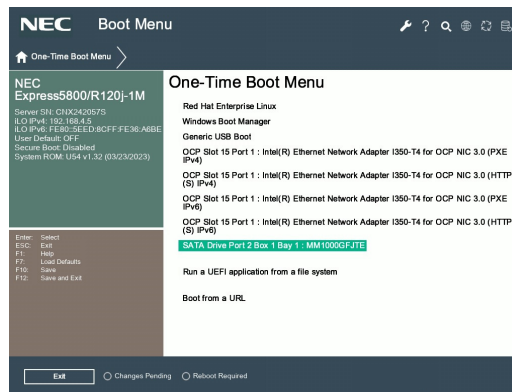
ワンタイムブートメニュー画面

● Red Hat (R) Enterprise Linux (R) を使用する場合の注意事項

OSがインストールされたHDDやSSDなどのブートデバイスを選択してもOSブートできません。

ワンタイムブートメニューから起動する場合、OSブートマネージャー(例: Red Hat Enterprise Linux)を選択してください。

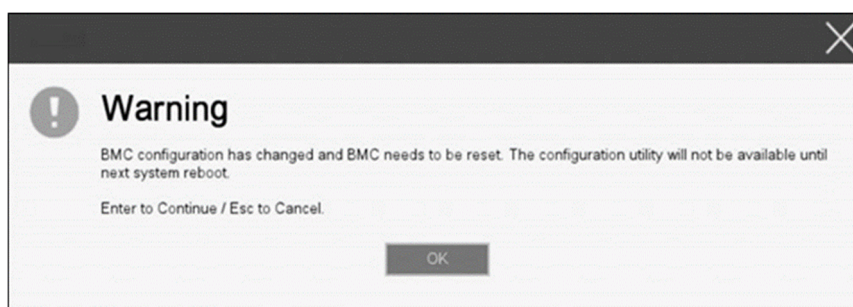
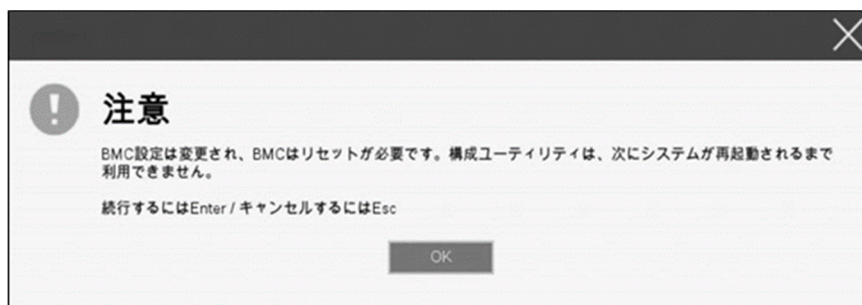
注意事項に従った操作を実施されない場合、「Memory Initialization Start」のメッセージでPOST停止、あるいは装置に記録されているSerial Number、Product IDが消失する場合があります。

- (1) システムユーティリティの「BMC Configuration Utility」において設定の変更を行うと、iLOの再起動を行うために、次のWarning(注意)ポップアップが表示されることがあります。

システムユーティリティの「BMC Configuration Utility」での操作において、以下の(1)のポップアップが表示された場合は(2)以降の手順を厳守してください。
