Express5800/T110k-M ご使用時の注意事項

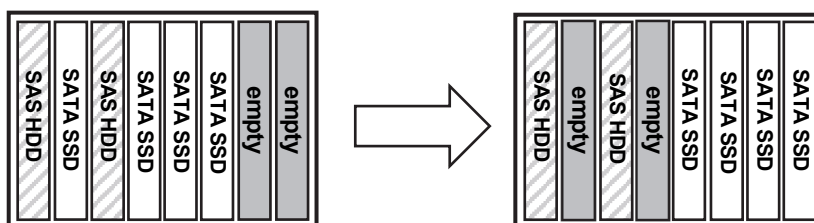
なお、同一ケース内にはSAS/SATAのドライブを混在して搭載できますが、下図のOK構成例のように同じ種類のドライブは一箇所にまとめて搭載してください。

NG構成例

OK構成例

例：上記①の対処後にSATA SSDを4台増設する場合

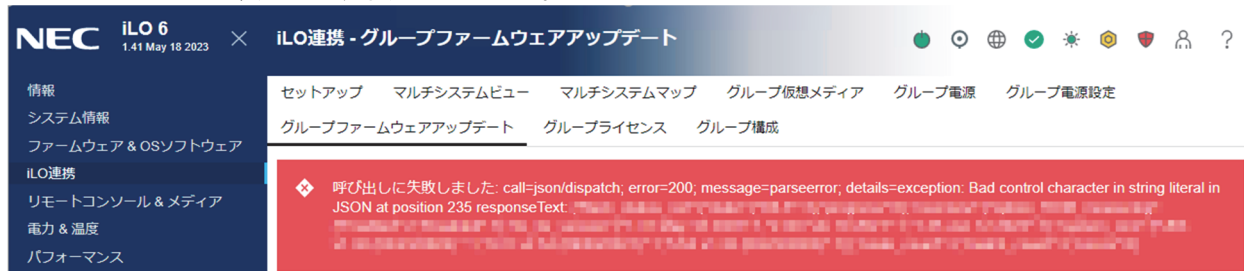
● iLO連携グループ ファームウェア アップデート機能が利用できない件について

以下のメッセージが表示され、利用できません。

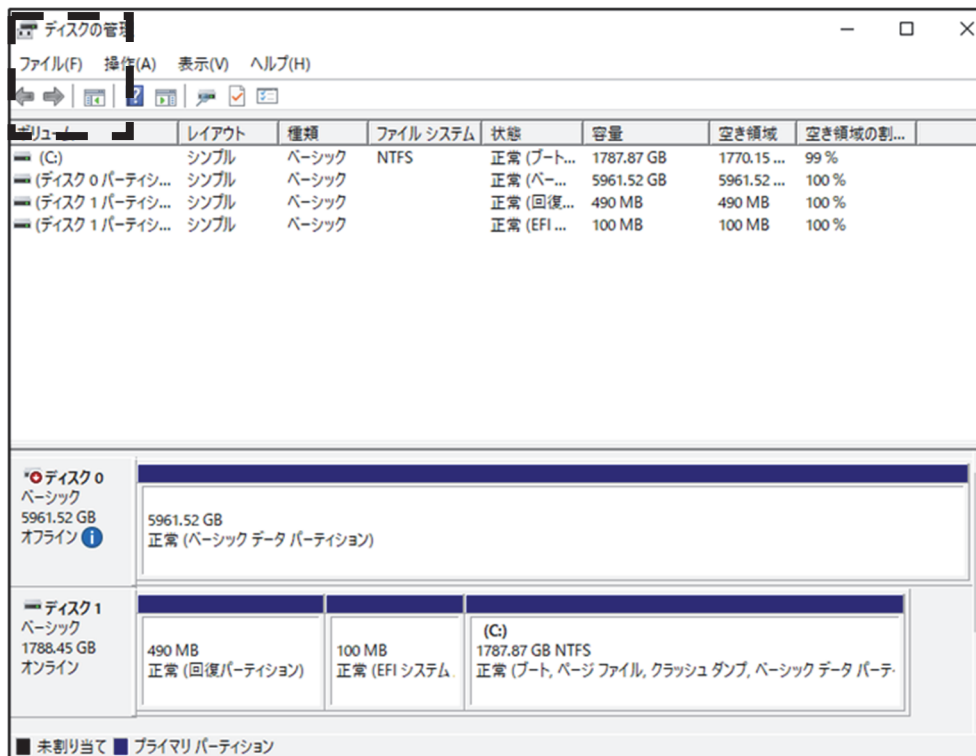
- ・ Windows 環境でファームウェア「03.01.23.072」を用いた N8103-244 と N8103-246 の混在構成、もしくは N8103-246 を 2 枚搭載している構成の場合、起動時に OS がインストールされていないディスク(データディスク)がオフラインになる場合があります。データ消失などは発生しません。

本事象はお使いの OS が Windows の場合でのみ発生します。

本事象が発生した場合は下記の手順を参考に「ディスクの管理」よりディスクをオンラインに変更してください。

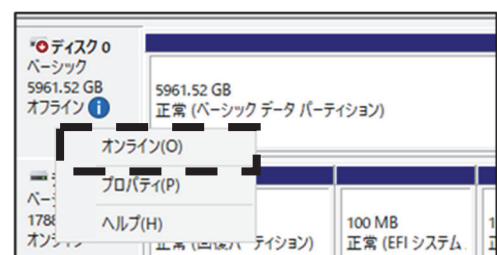
- ② オンラインをクリック

- ① オフラインになっているディスクの点線線で囲った部分を右クリック

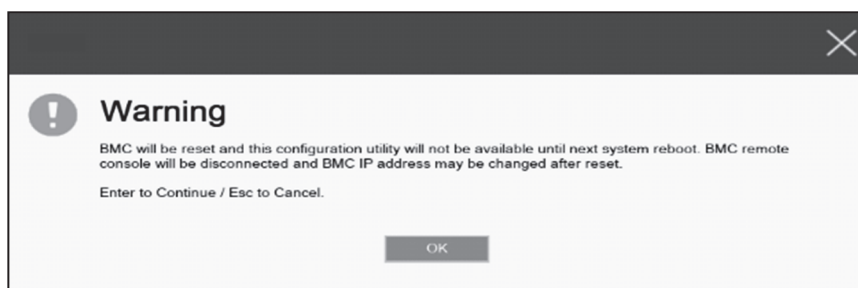
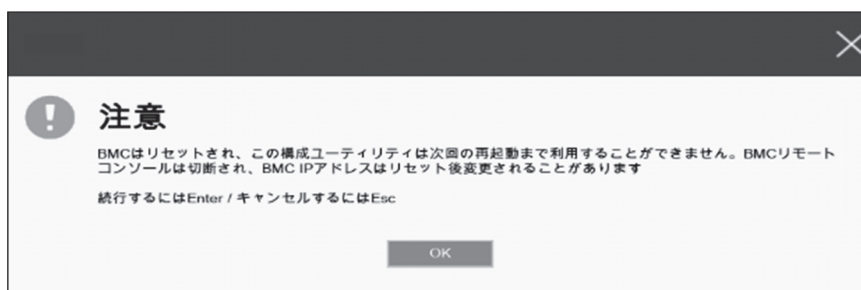
- (1) システムユーティリティの「BMC Configuration Utility」において設定の変更を行うと、iLOの再起動を行うために、次のWarning(注意)ポップアップが表示されることがあります。

英語表示の場合

日本語表示の場合

- (2) 「OK」を押して進めます。
- (3) iLOの再起動が開始され、次のプログレスバーが表示されます。
プログレスバーが表示されている状態で何も操作は行わず、必ず3分以上お待ちください。
もし、3分以内にプログレスバーが終了した場合においても、そのまま3分以上お待ちください。
