Express5800/T110k-M ご使用時の注意事項

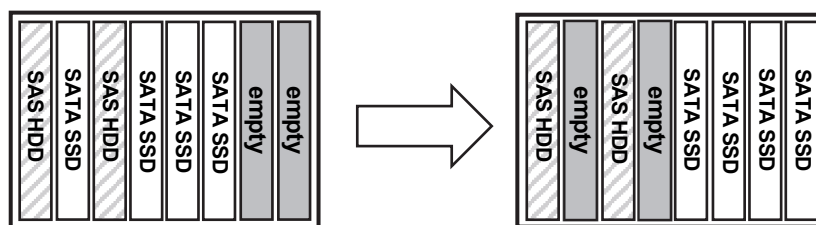
なお、同一ケース内にはSAS/SATAのドライブを混在して搭載できますが、下図のOK構成例のように同じ種類のドライブは一箇所にまとめて搭載してください。

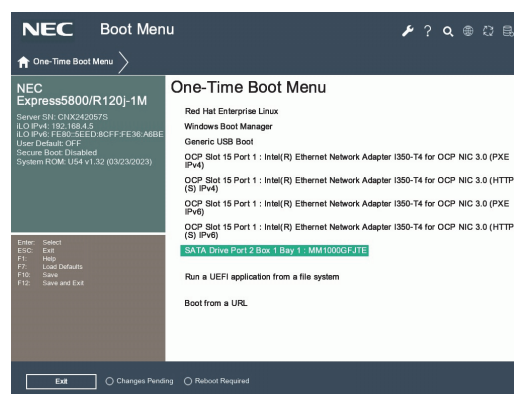
ワンタイムブートメニュー画面

OSがインストールされたHDDやSSDなどのブートデバイスを選択したとしてもOSがブートしない場合があります。

ワンタイムブートメニューから起動する場合、OSブートマネージャー（例：Red Hat Enterprise Linux）を選択してください。

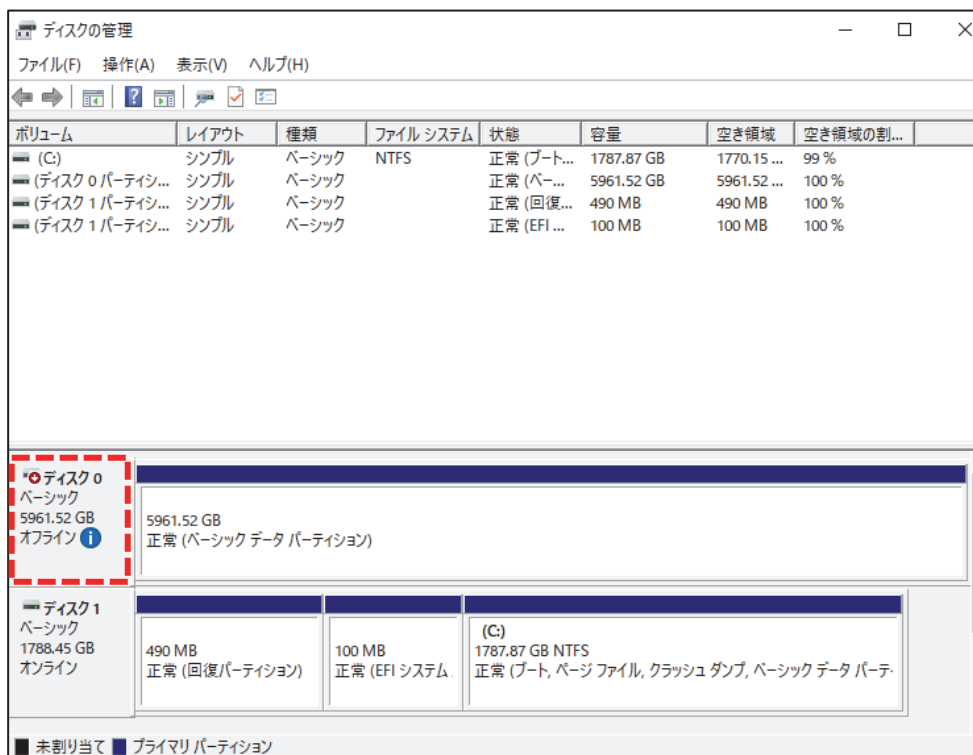
- ・ Windows 環境でファームウェアバージョン 03.01.23.072 を用いた N8103-244 と N8103-246 の混在構成、もしくは N8103-246 を 2 枚搭載している構成の場合、起動時に OS がインストールされていないディスク (データディスク) がオフラインになる場合があります。データ消失などは発生しません。

本事象はお使いのOSがWindowsの場合でのみ発生します。

本事象が発生した場合は下記の手順を参考に「ディスクの管理」よりディスクをオンラインに変更してください。
