# Express5800/T110k-M ご使用時の注意事項

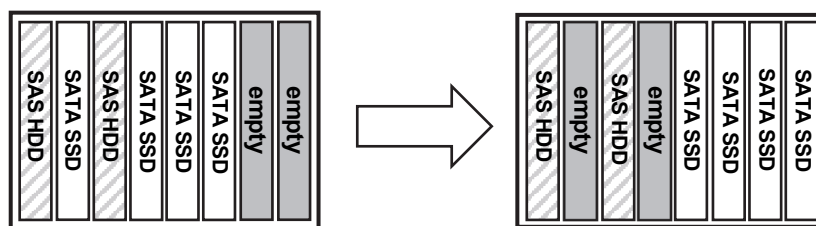
2.5 型 SAS HDD/SSD を搭載すると、冷却ファンが高速で動作し、音圧レベルが高くなる場合があります。音圧レベルを低く抑えたい場合、以下の対応を検討してください。

- ① 静音が求められる環境に設置する場合、2.5 型 SAS HDD/SSD を搭載する際には、工場出荷後にドライブ間隔を空けて搭載することで、音圧レベルを抑えることができます。
- ② 静音が求められる環境に設置されていて、かつドライブを増設する場合には、増設分は 2.5 型 SATA SSD の搭載を検討してください。  
なお、同一ケース内には SAS/SATA のドライブを混在して搭載できますが、下図の OK 構成例のように同じ種類のドライブは一箇所にまとめて搭載してください。

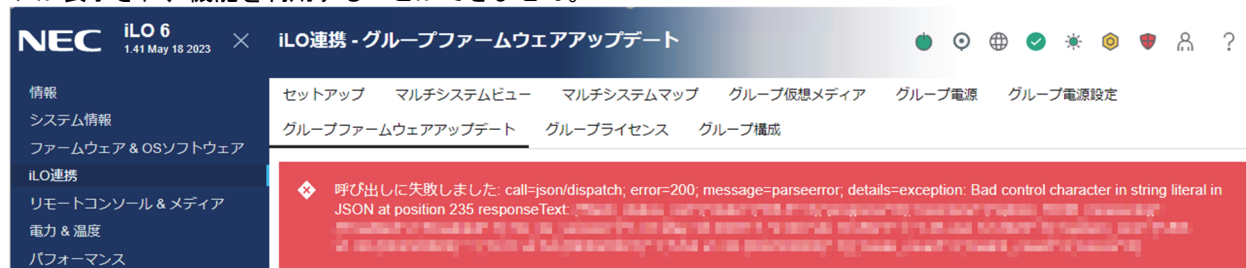
iLO6ファームウェアバージョン1.30、または、1.41の環境において、iLO Webインターフェ이스の「iLO連携 > グループファームウェアアップデート」ページを開いたとき、以下のような「呼び出しに失敗しました」というメッセージが表示され、機能を利用することができません。

※ 表示されるエラー内容は、将来、変更される可能性があります。

本機能を使用する場合は、iLO6ファームウェアバージョン1.52以降であることを確認してください。

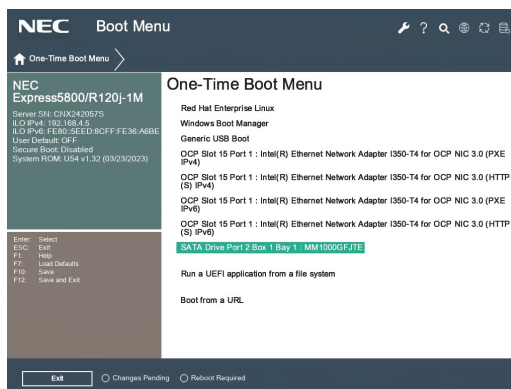
ワンタイムブートメニュー画面

OSがインストールされたHDDやSSDなどのブートデバイスを選択したとしてもOSがブートしない場合があります。

ワンタイムブートメニューから起動する場合、OSブートマネージャー（例：Red Hat Enterprise Linux）を選択してください。

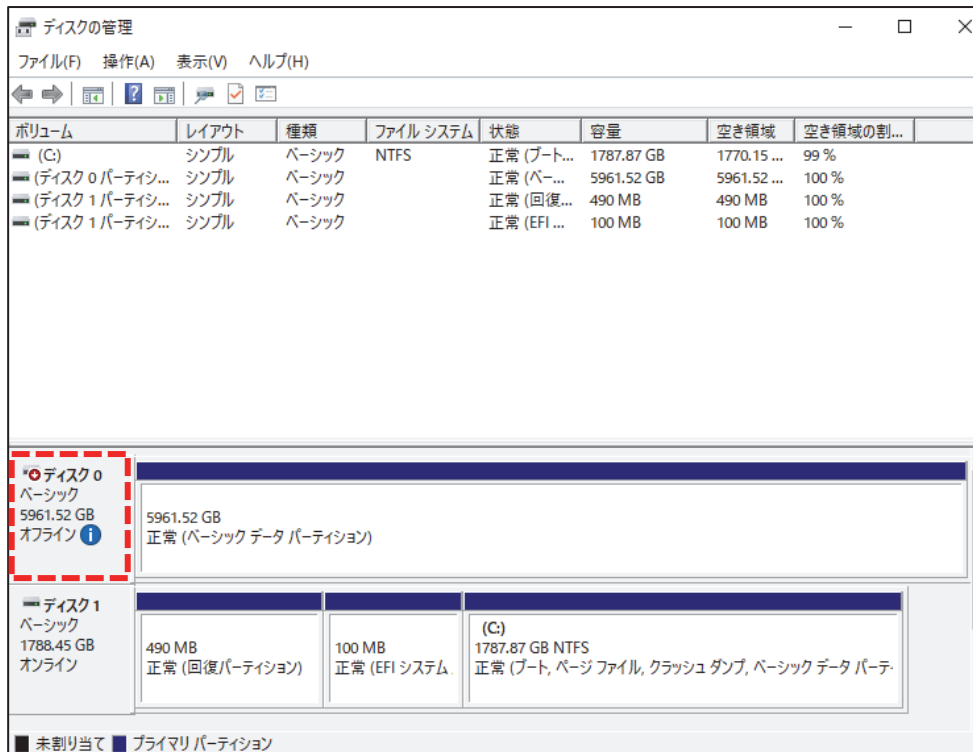
- ・ Windows 環境でファームウェアバージョン 03.01.23.072 を用いた N8103-244 と N8103-246 の混在構成、もしくは N8103-246 を 2 枚搭載している構成の場合、起動時に OS がインストールされていないディスク(データディスク)がオフラインになる場合があります。データ消失などは発生しません。

本事象はお使いのOSがWindowsの場合でのみ発生します。

本事象が発生した場合は次の手順を参考に「ディスクの管理」よりディスクをオンラインに変更してください。

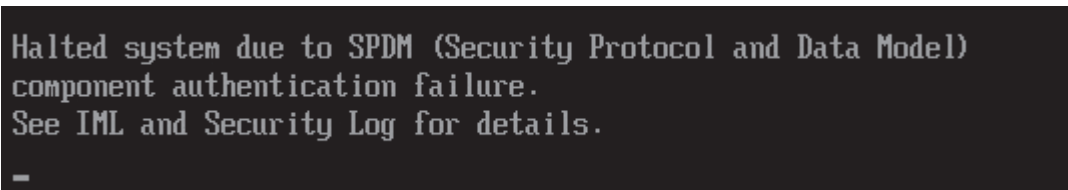
- 例：1. Halted system due to SPDM (Security Protocol and Data Model) component authentication failure  
2. System halted due to Security Protocol and Data Model (SPDM) component authentication failure

この画面で停止した場合は以下のいずれかの方法で本装置を再起動してください。

- ・ iLO Webインターフェイスより「Power & Thermal > Server Power > Virtual Power Button」の「Press and Hold」をクリック後、「System Power」が「OFF」になっていることを確認し、「Virtual Power Button」の「Momentary Press」をクリックしてください。
- ・ 本装置のPOWERスイッチを4秒以上長押しし、POWERランプ消灯を確認してから、再度POWERスイッチを押してください。
