# Express5800/T110k-M ご使用時の注意事項

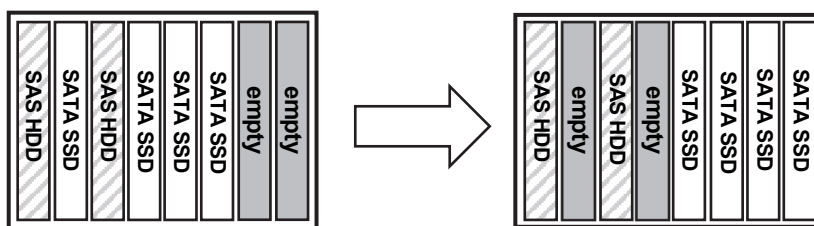
- ① 静音が求められる環境に設置する場合、2.5 型 SAS HDD/SSD を搭載する際には、工場出荷後にドライブ間隔を空けて搭載することで、音圧レベルを抑えることができます。
- ② 静音が求められる環境に設置されていて、かつドライブを増設する場合には、増設分は 2.5 型 SATA SSD の搭載を検討してください。  
なお、同一ケース内には SAS/SATA のドライブを混在して搭載できますが、下図の OK 構成例のように同じ種類のドライブは一箇所にまとめて搭載してください。

NG構成例

OK構成例

例：上記①の対処後にSATA SSDを4台増設する場合

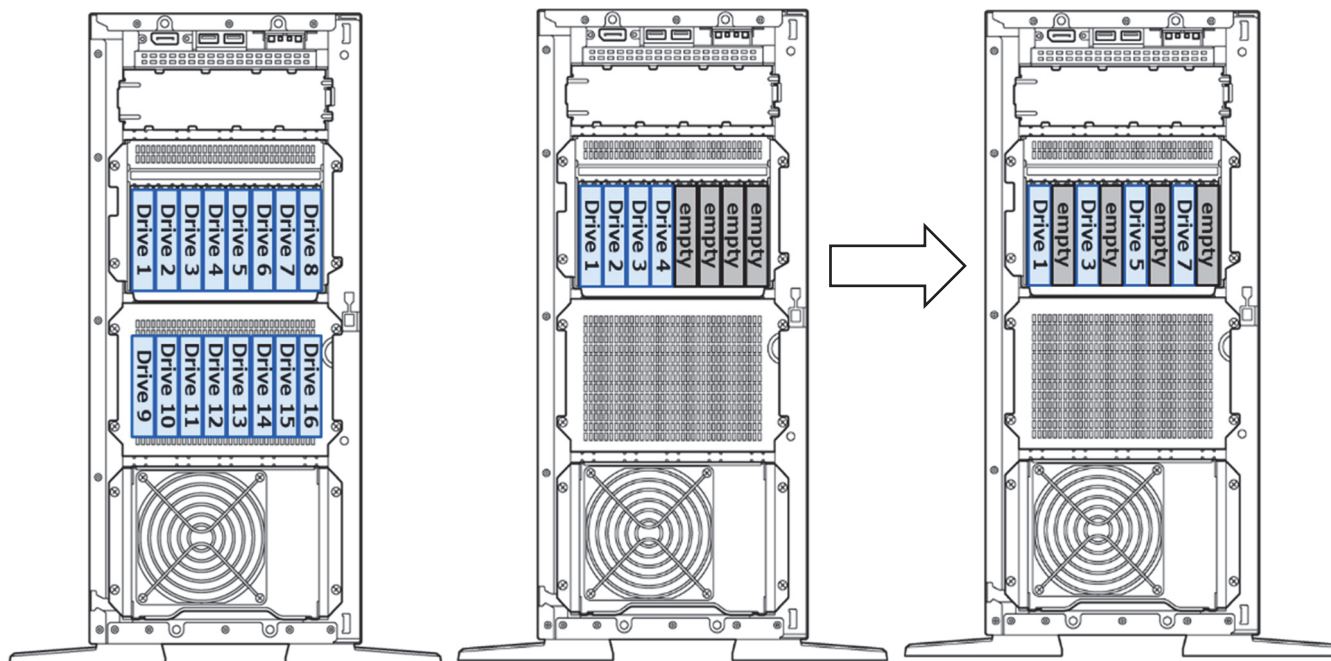
参考：内蔵ドライブベイ番号

以下に、想定される設置環境と搭載台数に応じた推奨搭載位置を記載しています。ドライブを増設する際に参照してください。

例：工場出荷時  
(内蔵ドライブ4台の搭載位置)

例：搭載位置変更後

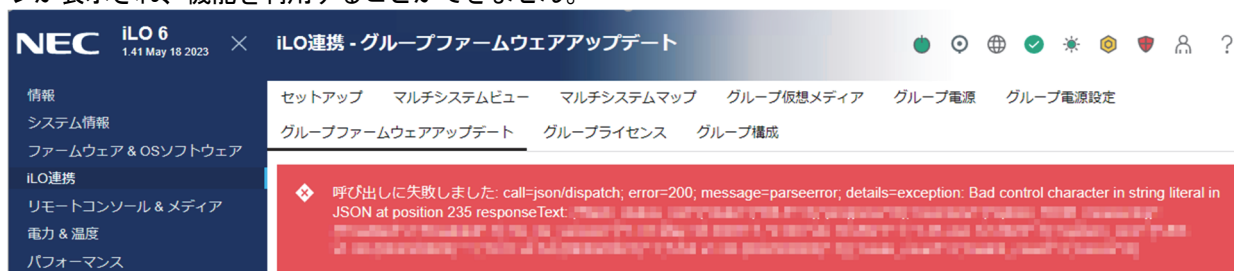
iLO6ファームウェアバージョン1.30、または、1.41の環境において、iLO Webインターフェイスの「iLO連携 > グループファームウェアアップデート」ページを開いたとき、以下のような「呼び出しに失敗しました」というメッセージが表示され、機能を利用することができません。

※ 表示されるエラー内容は、将来、変更される可能性があります。

本機能を使用する場合は、iLO6ファームウェアバージョン1.52以降であることを確認してください。

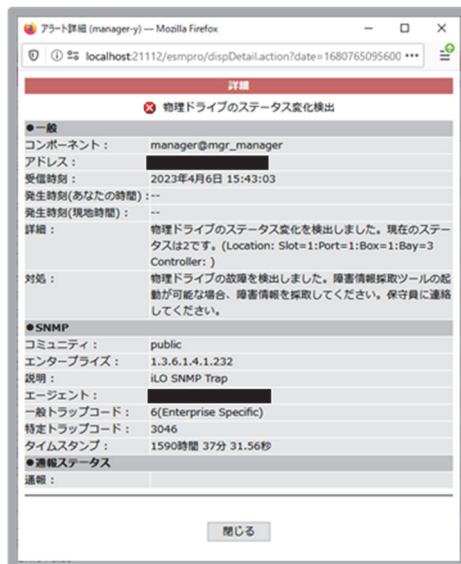
論理ドライブを構成した環境で物理ドライブを取り外した際、物理ドライブ故障に関するエクスプレス通報は通知されません。

また、ESMPRO/ServerManagerのアラートビューアでは「物理ドライブのステータス変化検出」が通知され、詳細欄のステータス値は「2」が表示されます。

いずれも、iLO6の仕様による動作です。

※ ステータス値の「2」は正常(OK)、「3」は異常(Failed)を示します。

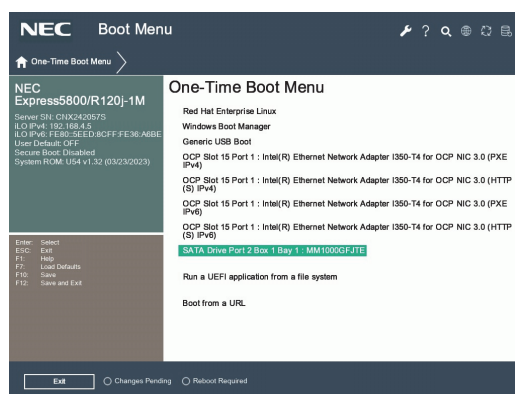
ワンタイムブートメニュー画面

OSがインストールされたHDDやSSDなどのブートデバイスを選択したとしてもOSがブートしない場合があります。

ワンタイムブートメニューから起動する場合、OSブートマネージャー(例: Red Hat Enterprise Linux)を選択してください。

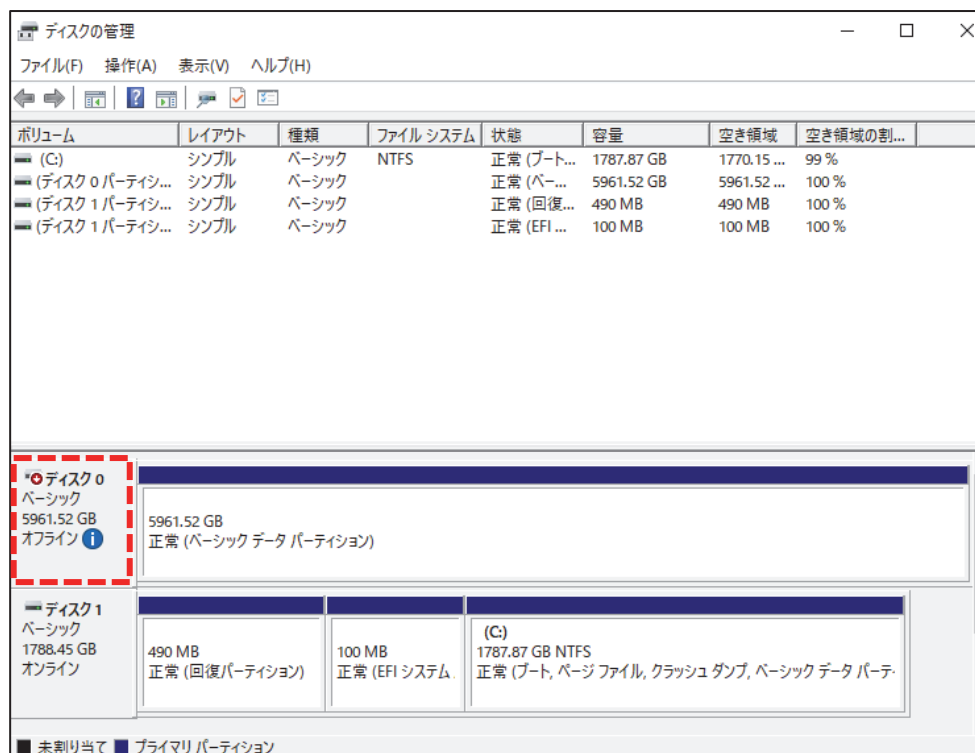
- ・Windows 環境でファームウェアバージョン 03.01.23.072 を用いた N8103-244 と N8103-246 の混在構成、もしくは N8103-246 を 2 枚搭載している構成の場合、起動時に OS がインストールされていないディスク(データディスク)がオフラインになる場合があります。データ消失などは発生しません。

この現象はお使いのOSがWindowsの場合でのみ発生します。

この現象が発生した場合は次の手順を参考に「ディスクの管理」よりディスクをオンラインに変更してください。
