Express5800/R110m-1 ご使用時の注意事項

2024年 4月 第1版

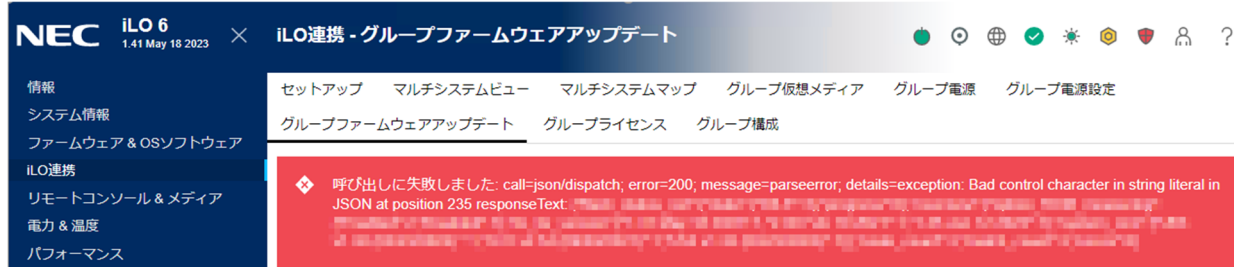
● iLO連携グループ ファームウェア アップデート機能が利用できない件について

以下のメッセージが表示され、利用できません。

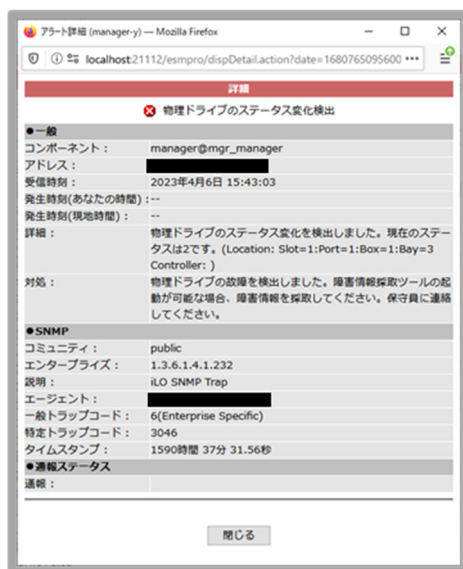
論理ドライブを構成した環境で物理ドライブを取り外した際：

- ・ エクスプレス通報をご利用されている場合、物理ドライブ故障が通知されません。
- ・ ESMPro/ServerManagerをご利用されている場合、アラートビューアにおいて「物理ドライブのステータス変化検出」が通知されますが、仕様変更に伴い詳細欄のステータス値が3ではなく、2が表示されます。
※ステータス値の2は正常(OK)、3は異常(failed)を示します。

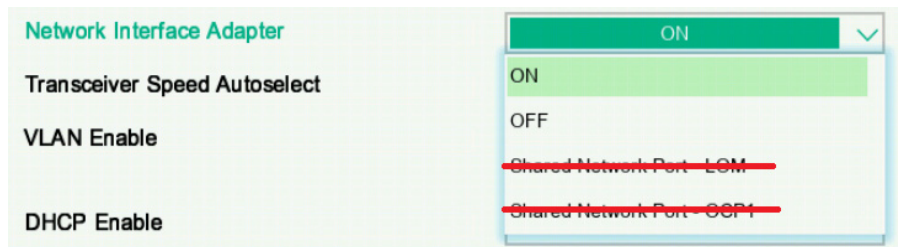
iLO 共有ネットワークポートはサポートしていません。

「System Configuration > BMC Configuration Utility > Network Options > Network Interface Adapter」の設定は変更しない([Shared Network Port - LOM]または[Shared Network Port - OCP1]に設定しないでください)。

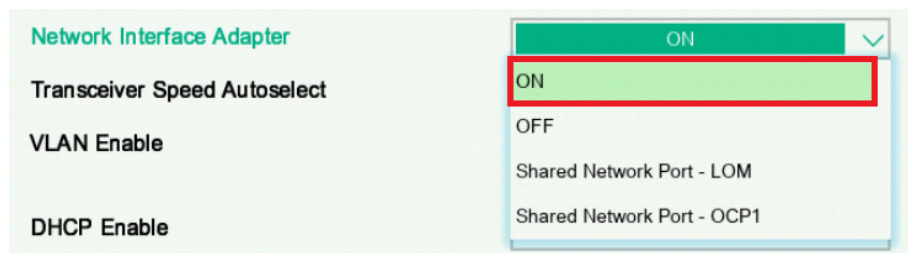
[Set to factory default]を実行するとiLO Network Portの設定が変更されます。
以下の手順で再設定してください。

- ① システムユーティリティの「BMC Configuration Utility」の以下の設定を変更します。
「System Configuration > BMC Configuration Utility > Network Options > Network Interface Adapter」の設定を[Shared Network Port - LOM] から [ON] に変更する。

- ② F10キーを押して設定を保存する。
※ 自動でiLOの再起動が開始されますので、2分程度お待ちください。
- ③ iLOの再起動完了後、F12キーを押下しシステムを再起動する。
- ④ POST中に<F9>キーを押下し、[システムユーティリティ(System Utilities)]に入ります。
- ⑤ システムの電源をオフし、ACケーブルを全て抜きAC供給をオフする。

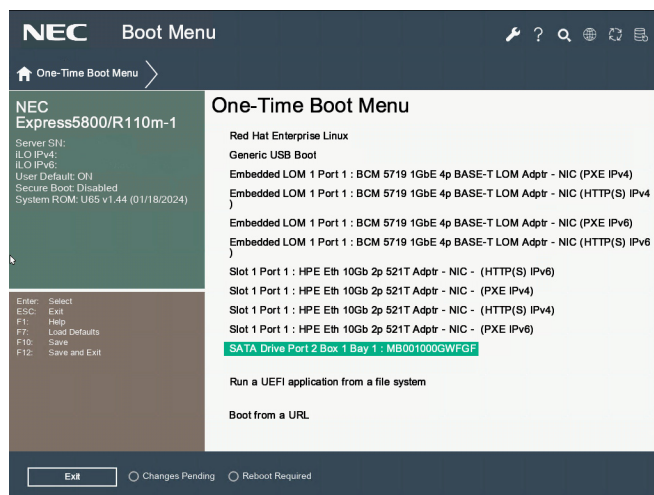
ワンタイムブートメニュー画面

ワンタイムブートメニューから起動する場合、OSブートマネージャー (例: Red Hat Enterprise Linux) を選択してください。

OSがインストールされたHDDやSSDなどのブートデバイスを選択したとしてもOSがブートしない場合があります。

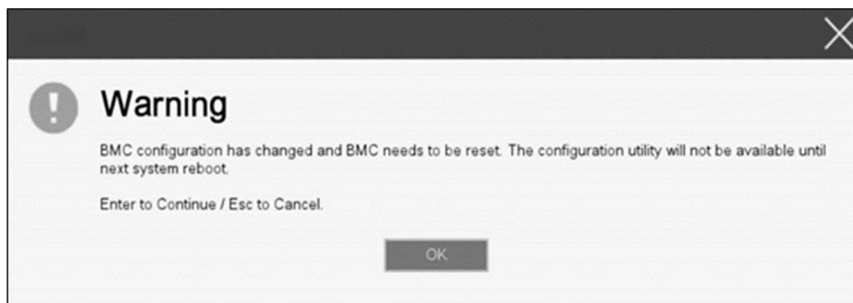
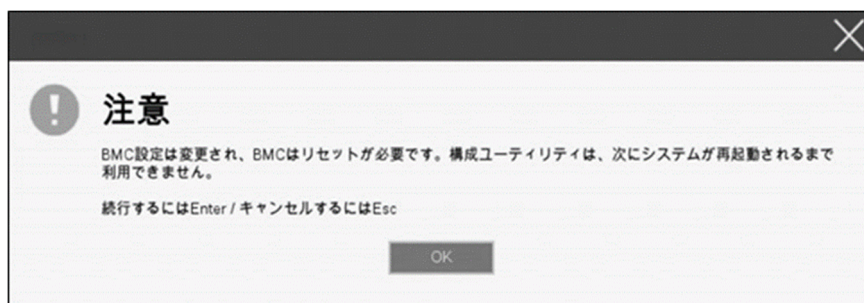
注意事項に従った操作を実施されない場合、「Memory Initialization Start」のメッセージでPOST停止、あるいは装置に記録されているSerial Number、Product IDが消失する場合があります。

- (1) システムユーティリティの「BMC Configuration Utility」において設定の変更を行うと、iL0の再起動を行うために、次のWarning(注意)ポップアップが表示されることがあります。

- (2) 「OK」を押して進めます。
- (3) 次のWarning(注意)ポップアップが表示されます。
このWarning(注意)ポップアップが表示されている状態にて、**必ず1分以上**お待ちください。
その間、何も操作しないでください。
