Express5800/R110m-1 ご使用時の注意事項

* CBZ-061492-001-02 *

2025年 1月 第3版

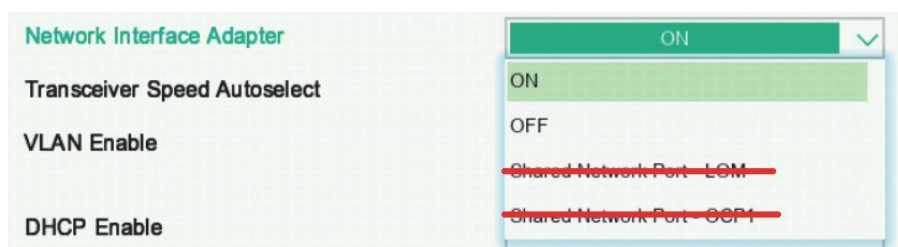
標準LANポート(BCM5719 1GbE 4p BASE-T LOM Adptr)のファームウェアバージョンが20.30.41より前の場合、システムユーティリティの「BMC Configuration Utility」の以下の設定は変更しないでください。

「System Configuration > BMC Configuration Utility > Network Options > Network Interface Adapter」の設定は変更しない([Shared Network Port - LOM]または[Shared Network Port - OCP]に設定しないでください)。

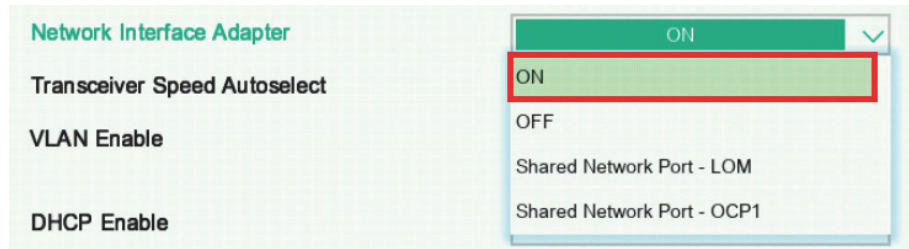
[Set to factory default]を実行するとiLO Network Portの設定が変更されます。
以下の手順で再設定してください。

- ① システムユーティリティの「BMC Configuration Utility」の以下の設定を変更します。
「System Configuration > BMC Configuration Utility > Network Options > Network Interface Adapter」
の設定を[Shared Network Port - LOM] から [ON] に変更する。

- ② F10キーを押して設定を保存する。
※ 自動でiLOの再起動が開始されますので、2分程度お待ちください。
- ③ iLOの再起動完了後、F12キーを押下しシステムを再起動する。
- ④ POST中に<F9>キーを押下し、[システムユーティリティ(System Utilities)]に入ります。
- ⑤ システムの電源をオフし、ACケーブルを全て抜きAC供給をオフする。

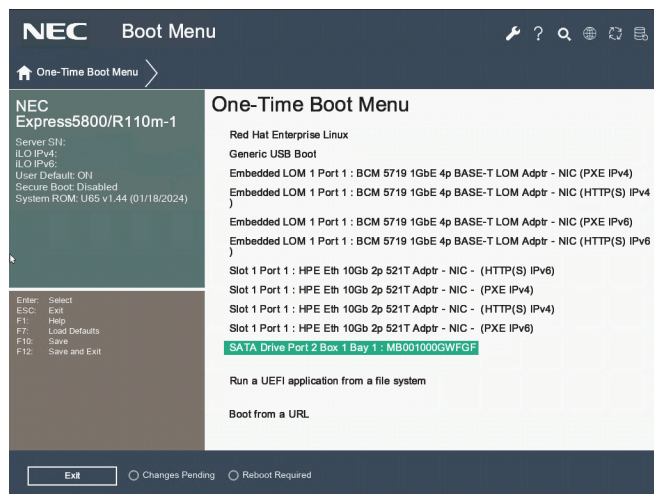
ワンタイムブートメニュー画面

ワンタイムブートメニューから起動する場合、OSブートマネージャー(例: Red Hat Enterprise Linux)を選択してください。

OSがインストールされたHDDやSSDなどのブートデバイスを選択したとしてもOSがブートしない場合があります。

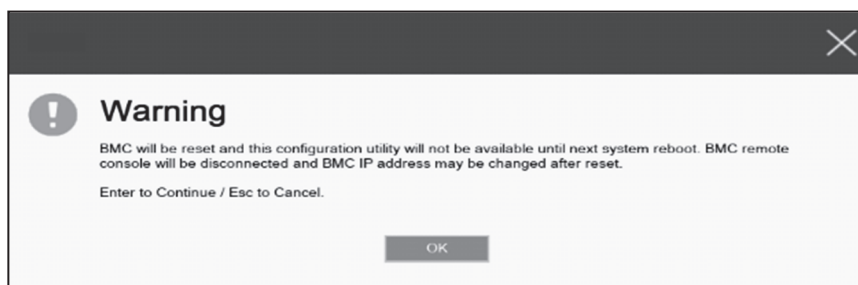
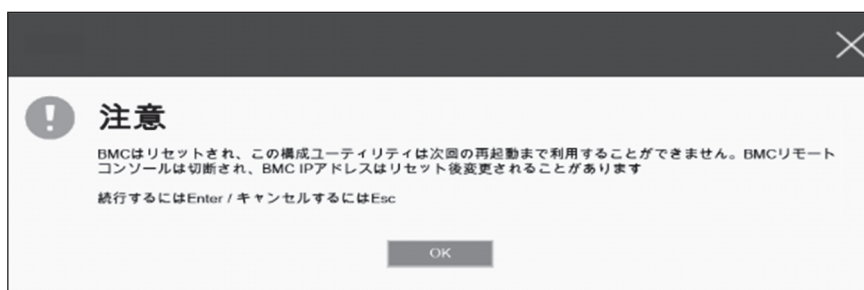
注意事項に従った操作を実施されない場合、「Memory Initialization Start」のメッセージでPOST停止、あるいは対象サーバーに記録されているSerial Number、Product IDが消失する場合があります。

- (1) システムユーティリティの「BMC Configuration Utility」において設定の変更を行うと、iLOの再起動を行うために、次のWarning(注意)ポップアップが表示されます。

- (2) 「OK」を押して進めます。
- (3) iLOの再起動が開始され、次のプログレスバーが表示されます。
プログレスバーが表示されている状態で何も操作は行わず、必ず3分以上お待ちください。
もし、3分以内にプログレスバーが終了した場合においても、そのまま3分以上お待ちください。
