Express5800/R110m-1 ご使用時の注意事項

2025年 6月 第4版

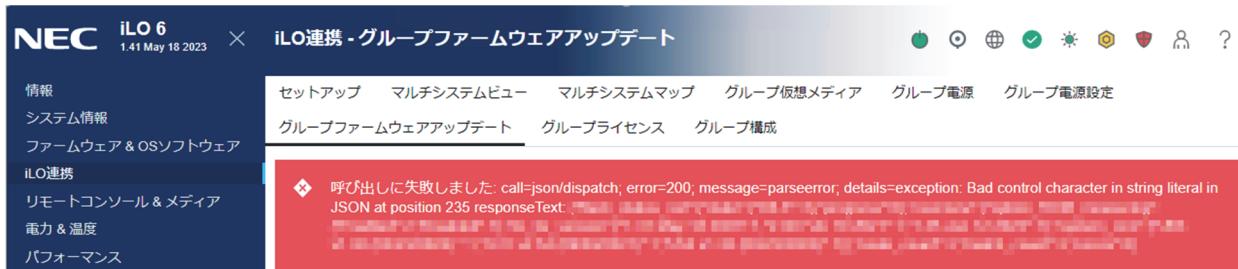
iLO 6ファームウェアバージョン 1.30、または、1.41の環境において、iLO Webインターフェイスの[iLO連携]-[グループファームウェアアップデート]ページを開いたとき、以下のような「呼び出しに失敗しました」というメッセージが表示され、機能を利用することできません。

※ 表示されるエラー内容は、将来、変更される可能性があります。

本機能を使用する場合は、iLO 6ファームウェアバージョン 1.52以降であることを確認してください。

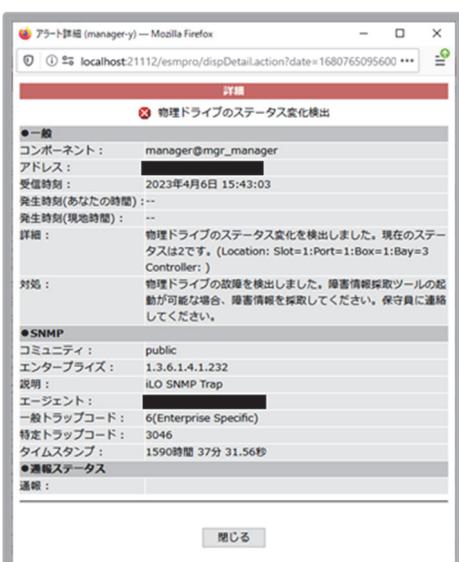
論理ドライブを構成した環境で物理ドライブを取り外した際、物理ドライブ故障のエクスプレス通報が通知されません。

また、ESMPRO/ServerManager アラートビューアにおいて「物理ドライブのステータス変化検出」が通知されますが、仕様変更に伴い詳細欄のステータス値が「3」ではなく、「2」が表示されます。

※ステータス値の「2」は正常(OK)、「3」は異常(failed)を示します。

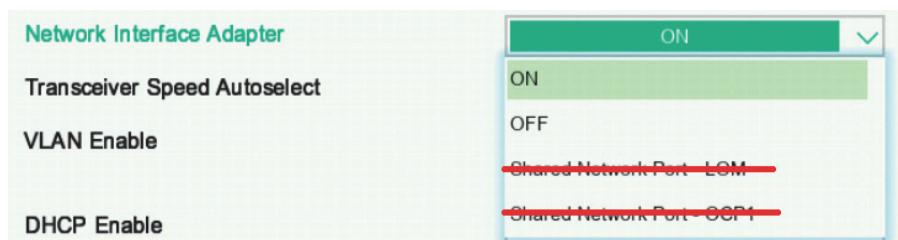
標準LANポート(BCM5719 1GbE 4p BASE-T LOM Adptr)のファームウェアバージョンが20.30.41未満の場合、システムユーティリティの「BMC Configuration Utility」の以下の設定は変更しないでください。

「System Configuration > BMC Configuration Utility > Network Options > Network Interface Adapter」の設定は変更しない([Shared Network Port - LOM]または[Shared Network Port - OCP]に設定しないでください)。

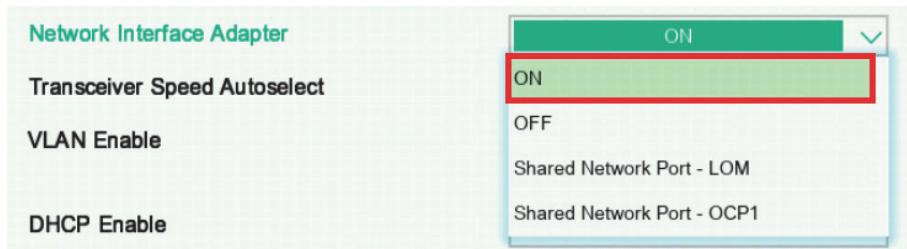
[Set to factory default]を実行するとiLO Network PortのNetwork Interface Adapter設定が工場出荷時のデフォルト設定値(Shared Network Port - xxx)に変更されます。

本装置では、マネージメント専用LANを使用する構成のため、以下の手順で再設定してください。

「System Configuration > BMC Configuration Utility > Network Options > Network Interface Adapter」の設定を[Shared Network Port - xxx] から [ON] に変更します。

- ② F10キーを押して設定を保存します。
※ 自動でiLOの再起動が開始されますので、2分程度お待ちください。
③ iLOの再起動完了後(UIDスイッチ押下でActive Health Systemが表示される状態)、F12キーを押下しシステムを再起動します。
④ POST中に<F9>キーを押下し、[システムユーティリティ(System Utilities)]に入ります。
⑤ システムの電源をオフし、ACケーブルを全て抜きAC供給をオフします。
⑥ 30秒待ってACケーブルを接続してAC供給をオンします。

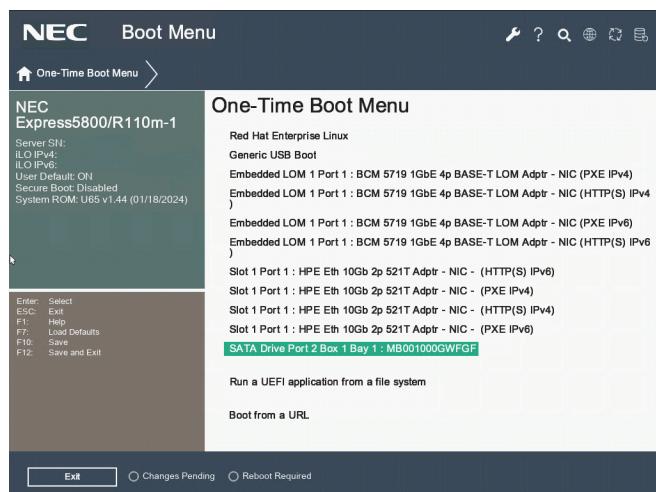
ワンタイムブートメニュー画面

OSがインストールされたHDDやSSDなどのブートデバイスを選択したとしてもOSがブートしない場合があります。

ワンタイムブートメニューから起動する場合、OSブートマネージャー(例: Red Hat Enterprise Linux)を選択してください。

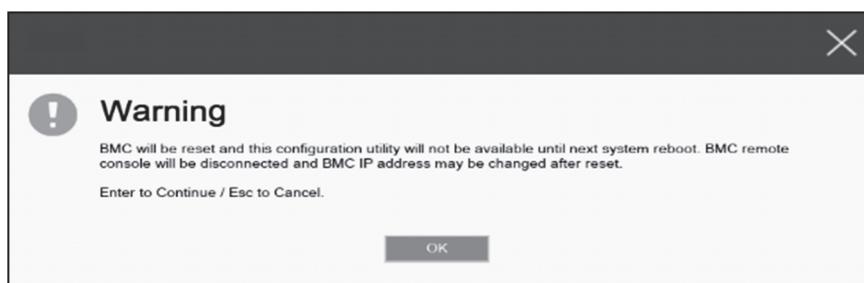
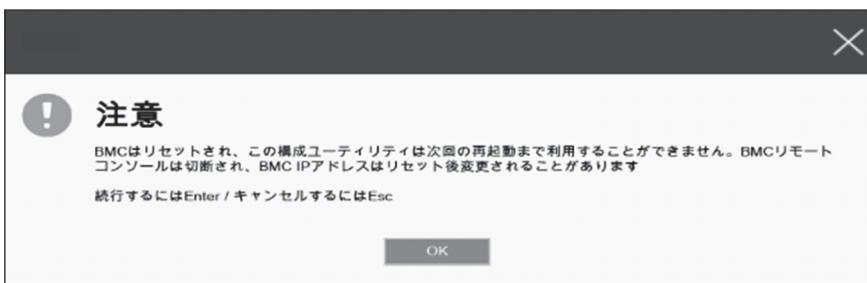
英語表示の場合

注意事項に従った操作を実施されない場合、「Memory Initialization Start」のメッセージでPOST停止、あるいは対象サーバーに記録されているSerial Number、Product IDなどが消失することがあります。

- ① システムユーティリティの「BMC Configuration Utility」において設定の変更を行うと、iLOの再起動を行うために、次のWarning(注意)ポップアップが表示されます。

- ② 「OK」を押して進めます。
