Express5800/R110m-1 ご使用時の注意事項

2026年6月 第6版

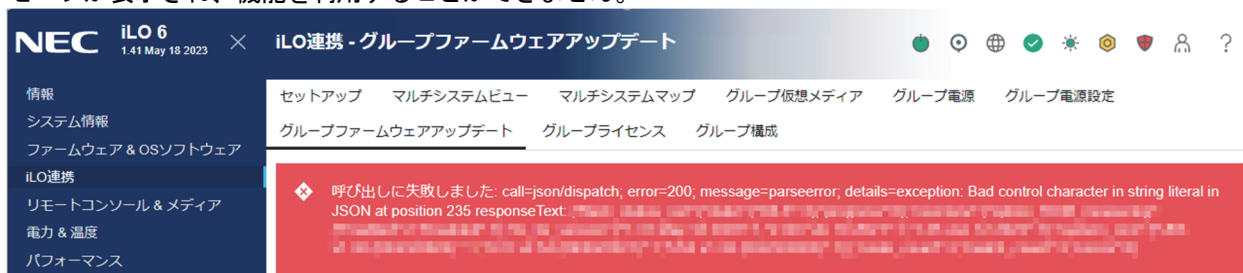
iLO6ファームウェアバージョン1.30、または、1.41の環境において、iLO Webインターフェイスの「iLO連携 > グループファームウェアアップデート」ページを開いたとき、以下のような「呼び出しに失敗しました」というメッセージが表示され、機能を利用することができません。

本機能を使用する場合は、iLO6ファームウェアバージョン1.52以降であることを確認してください。

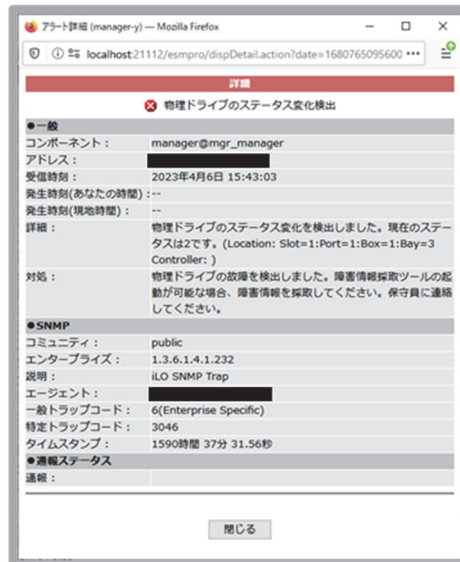
論理ドライブを構成した環境で物理ドライブを取り外した際、物理ドライブ故障のエクスプレス通報は通知されません。

また、ESMPRO/ServerManagerのアラートビューアでは「物理ドライブのステータス変化検出」が通知され、詳細欄のステータス値は「2」が表示されます。

いずれも、iLO6の仕様による動作です。

※ ステータス値の「2」は正常(OK)、「3」は異常(Failed)を示します。

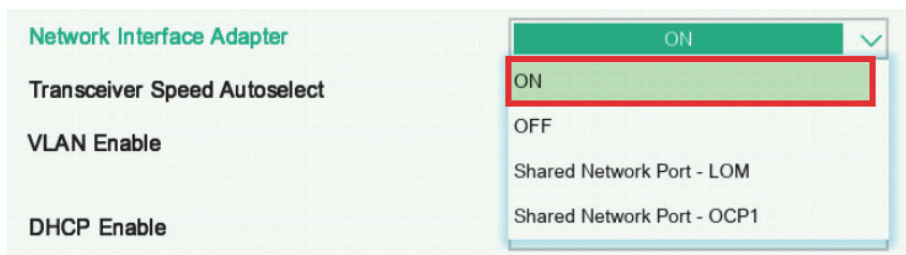
[Set to factory defaults]を実行するとiLO Network PortのNetwork Interface Adapter設定が工場出荷時のデフォルト設定値 (Shared Network Port - xxx) に変更されます。

- ① システムユーティリティの「BMC Configuration Utility」の以下の設定を変更します。
「System Configuration > BMC Configuration Utility > Network Options > Network Interface Adapter」の設定を[Shared Network Port - xxx]から[ON]に変更します。

- ② <F10>キーを押して設定を保存します。
※ 自動でiLOの再起動が開始されますので、2分程度お待ちください。
- ③ iLOの再起動完了後 (UIDスイッチ押下でActive Health Systemが表示される状態)、<F12>キーを押下しシステムを再起動します。
- ④ POST中に<F9>キーを押下し、[システムユーティリティ (System Utilities)]に入ります。
- ⑤ システムの電源をオフし、ACケーブルを全て抜きAC供給をオフします。
- ⑥ 30秒待ってACケーブルを接続してAC供給をオンします。

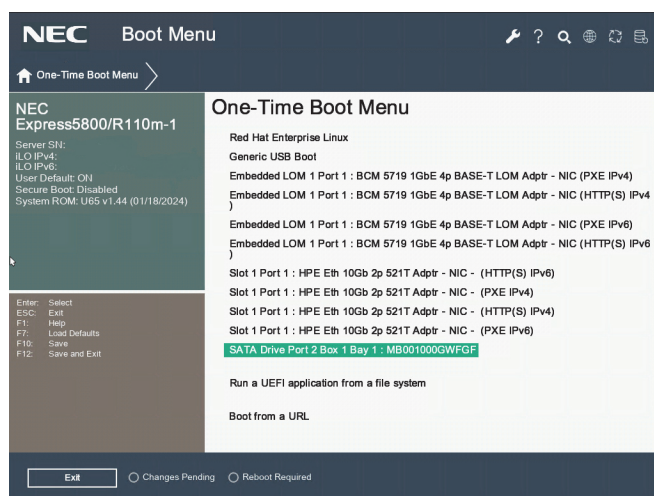
ワンタイムブートメニュー画面

OSがインストールされたHDDやSSDなどのブートデバイスを選択したとしてもOSがブートしない場合があります。

ワンタイムブートメニューから起動する場合、OSブートマネージャー(例: Red Hat Enterprise Linux)を選択してください。

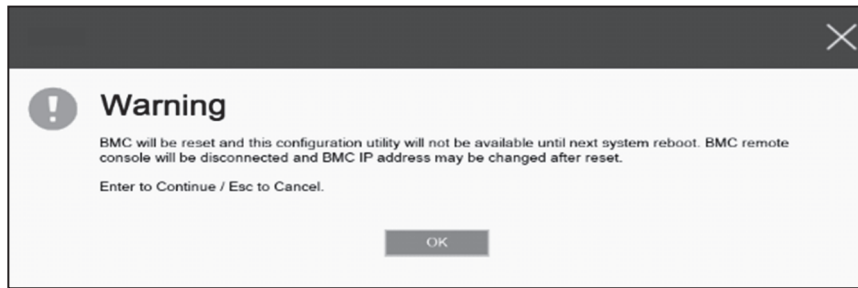
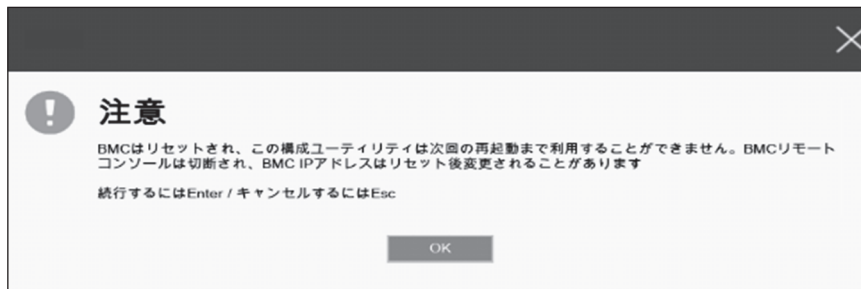
注意事項に従った操作を実施されない場合、「Memory Initialization - Start」のメッセージでPOST停止、あるいは対象サーバーに記録されているSerial Number、Product IDなどが消失することがあります。

- ① システムユーティリティの「BMC Configuration Utility」において設定の変更を行うと、iLOの再起動を行うために、次のWarning(注意)ポップアップが表示されます。

- ② 「OK」を押して進めます。
- ③ iLOの再起動が開始され、次のプログレスバーが表示されます。
 プログレスバーが表示されている状態で何も操作は行わず、必ず3分以上お待ちください。
 もし、3分以内にプログレスバーが終了した場合においても、そのまま3分以上お待ちください。
