# Express5800/R110m-1 ご使用時の注意事項

2026年9月 第7版

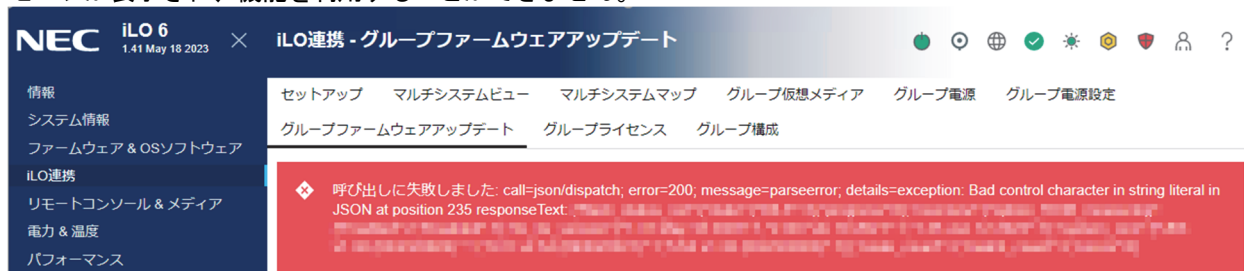
iLO6ファームウェアバージョン1.30、または、1.41の環境において、iLO Webインターフェイスの「iLO連携 > グループファームウェアアップデート」ページを開いたとき、以下のような「呼び出しに失敗しました」というメッセージが表示され、機能を利用することができません。

本機能を使用する場合は、iLO6ファームウェアバージョン1.52以降であることを確認してください。

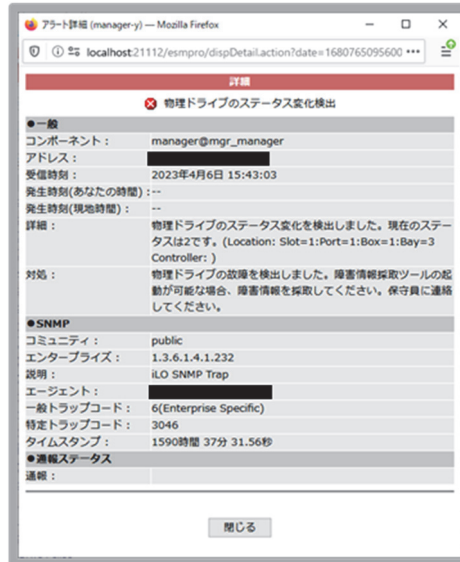
論理ドライブを構成した環境で物理ドライブを取り外した際、物理ドライブ故障に関するエクスプレス通報は通知されません。

また、ESMPRO/ServerManagerのアラートビューアでは「物理ドライブのステータス変化検出」が通知され、詳細欄のステータス値は「2」が表示されます。

いずれも、iLO6の仕様による動作です。

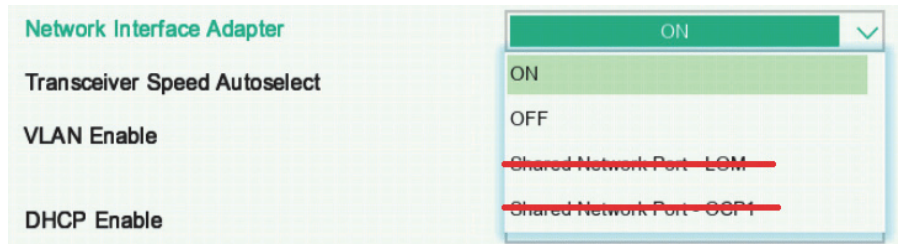
標準LANポート (BCM5719 1GbE 4p BASE-T LOM Adptr) のファームウェアバージョンが20.30.41未満の場合、システムユーティリティの「BMC Configuration Utility」の以下の設定は変更しないでください。

「System Configuration > BMC Configuration Utility > Network Options > Network Interface Adapter」の設定は変更しない([Shared Network Port - LOM]または[Shared Network Port - OCP1]に設定しないでください)。

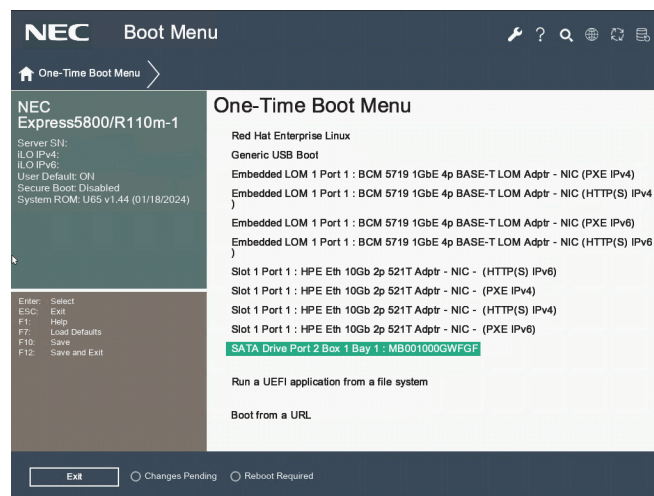
ワンタイムブートメニュー画面

OSがインストールされたHDDやSSDなどのブートデバイスを選択したとしてもOSがブートしない場合があります。

ワンタイムブートメニューから起動する場合、OSブートマネージャー(例: Red Hat Enterprise Linux)を選択してください。
