Express5800/R110k-1M (2nd-Gen) ご使用時の注意事項

2025年 1月 第2版

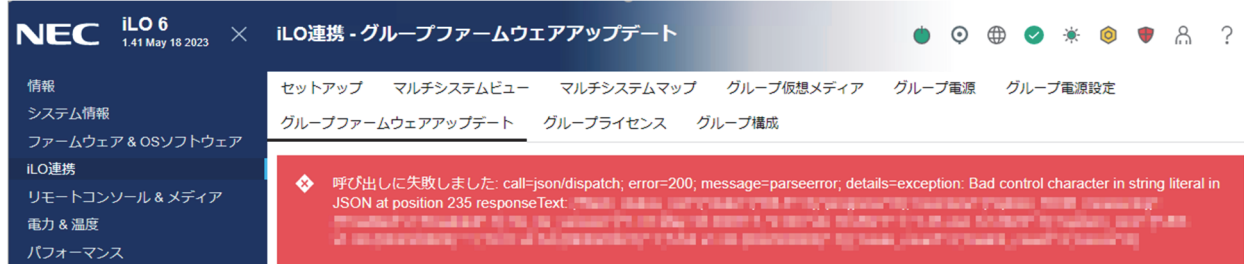
● iLO連携グループ ファームウェア アップデート機能が利用できない件について

以下のメッセージが表示され、利用できません。

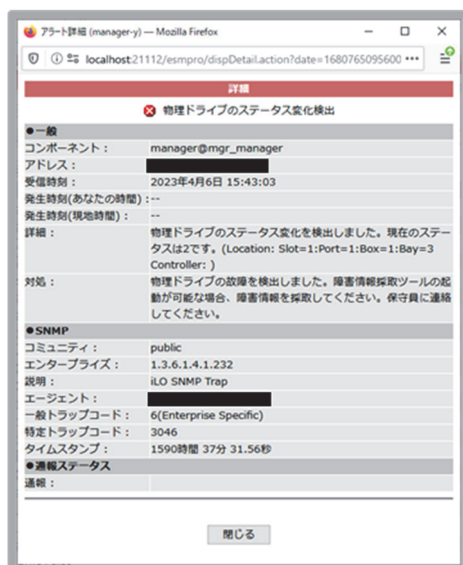
論理ドライブを構成した環境で物理ドライブを取り外した際、物理ドライブ故障のエクスプレス通報が通知されません。

また、ESMPRO/ServerManagerアラートビューアにおいて「物理ドライブのステータス変化検出」が通知されますが、仕様変更に伴い詳細欄のステータス値が「3」ではなく、「2」が表示されます。

※ステータス値の「2」は正常(OK)、「3」は異常(failed)を示します。

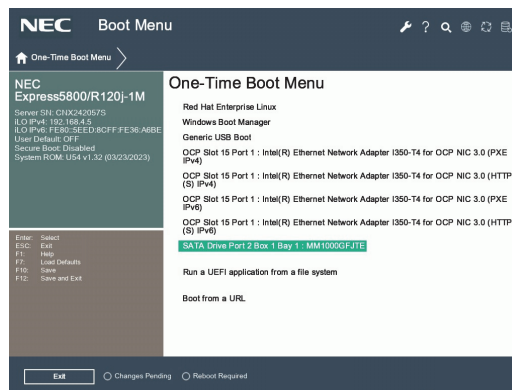
ワンタイムブートメニュー画面

ワンタイムブートメニューから起動する場合、OSブートマネージャー(例: Red Hat Enterprise Linux)を選択してください。

OSがインストールされたHDDやSSDなどのブートデバイスを選択してもOSブートできません。

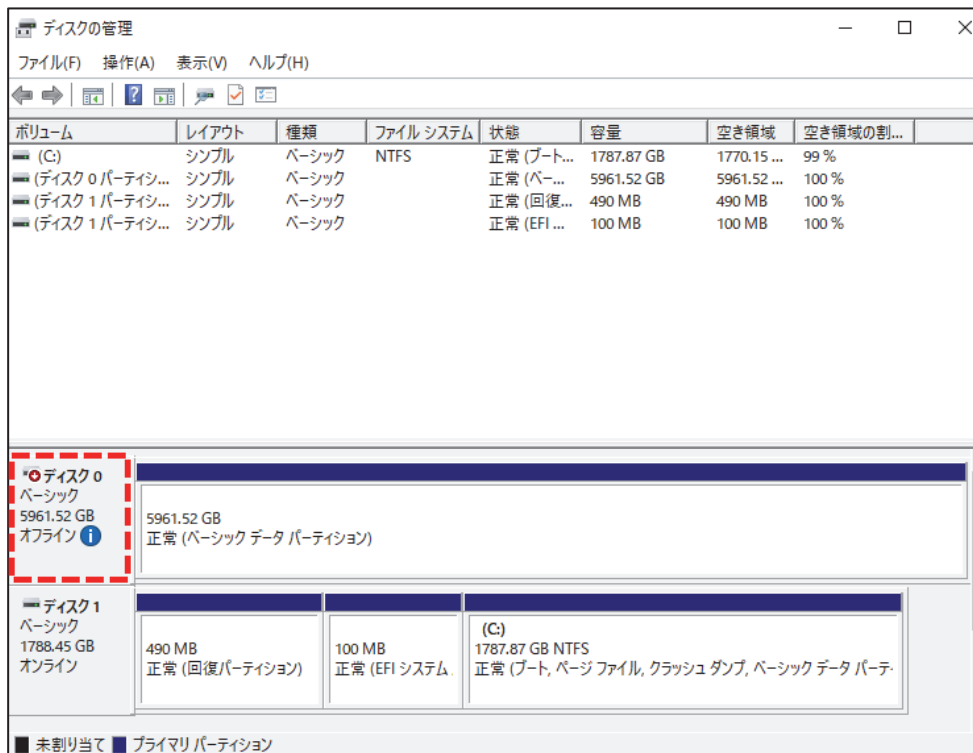
- ・ Windows 環境でファームウェア「03.01.23.072」を用いた N8103-244 と N8103-246 の混在構成、もしくは N8103-246 を 2 枚搭載している構成の場合、起動時に OS がインストールされていないディスク(データディスク)がオフラインになる場合があります。データ消失などは発生しません。

本事象はお使いのOSがWindowsの場合でのみ発生します。

本事象が発生した場合は下記の手順を参考に「ディスクの管理」よりディスクをオンラインに変更してください。

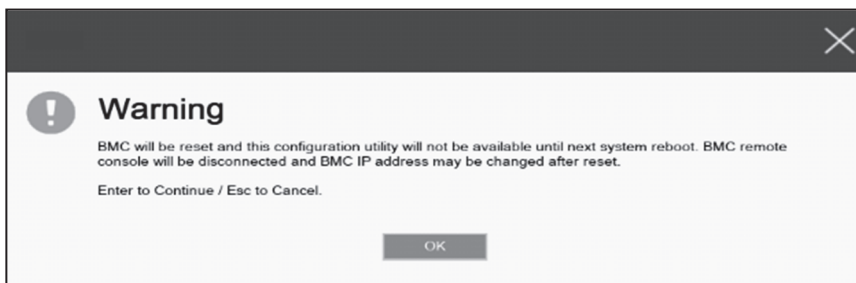
英語表示の場合

- (1) システムユーティリティの「BMC Configuration Utility」において設定の変更を行うと、iL0の再起動を行うために、次のWarning(注意)ポップアップが表示されます。

- (2) 「OK」を押して進めます。
- (3) iL0の再起動が開始され、次のプログレスバーが表示されます。
プログレスバーが表示されている状態で何も操作は行わず、必ず3分以上お待ちください。
もし、3分以内にプログレスバーが終了した場合においても、そのまま3分以上お待ちください。
