Express5800/R110k-1M (2nd-Gen) ご使用時の注意事項

2025年 6月 第3版

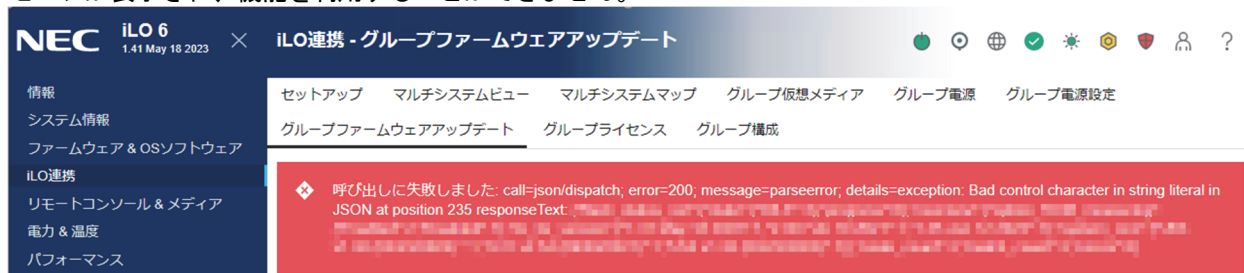
iLO 6ファームウェアバージョン1.30、または、1.41の環境において、iLO Webインターフェイスの[iLO連携]-[グループファームウェアアップデート]ページを開いたとき、以下のような「呼び出しに失敗しました」というメッセージが表示され、機能を利用することができません。

※ 表示されるエラー内容は、将来、変更される可能性があります。

本機能を使用する場合は、iLO 6ファームウェアバージョン 1.52以降であることを確認してください。

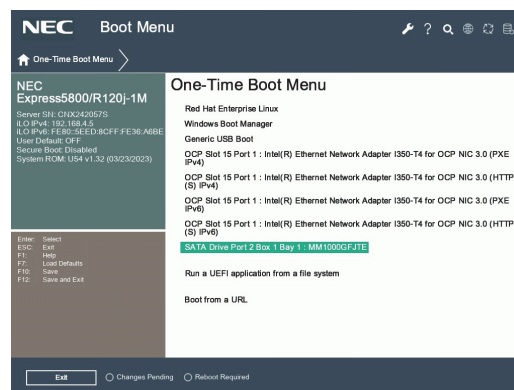
ワンタイムブートメニュー画面

OSがインストールされたHDDやSSDなどのブートデバイスを選択したとしてもOSがブートしない場合があります。

ワンタイムブートメニューから起動する場合、OSブートマネージャー（例：Red Hat Enterprise Linux）を選択してください。
