Express5800/R110k-1M (2nd-Gen) ご使用時の注意事項

2026年6月 第5版

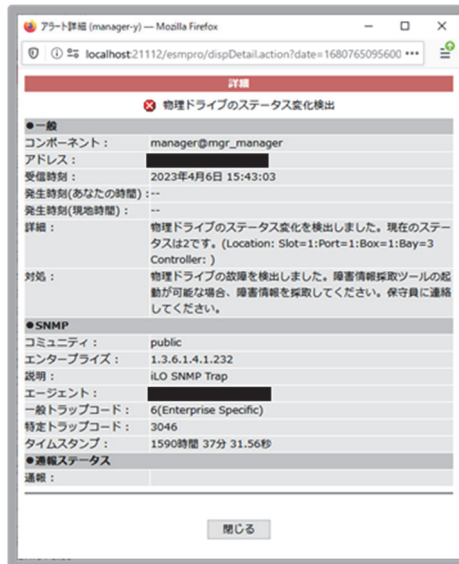
論理ドライブを構成した環境で物理ドライブを取り外した際、物理ドライブ故障のエクスペレス通報は通知されません。

また、ESMPRO/ServerManagerのアラートビューアでは「物理ドライブのステータス変化検出」が通知され、詳細欄のステータス値は「2」が表示されます。

いずれも、iLO6の仕様による動作です。

※ ステータス値の「2」は正常(OK)、「3」は異常(Failed)を示します。

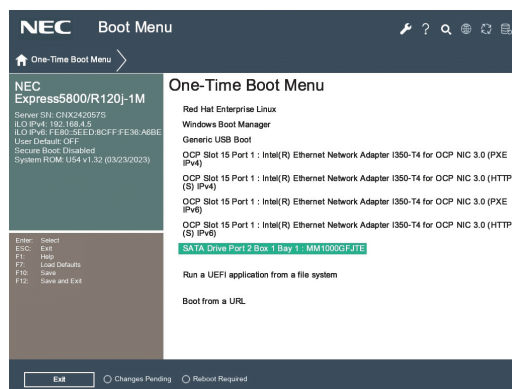
ワンタイムブートメニュー画面

ワンタイムブートメニューから起動する場合、OSブートマネージャー（例：Red Hat Enterprise Linux）を選択してください。

OSがインストールされたHDDやSSDなどのブートデバイスを選択したとしてもOSがブートしない場合があります。

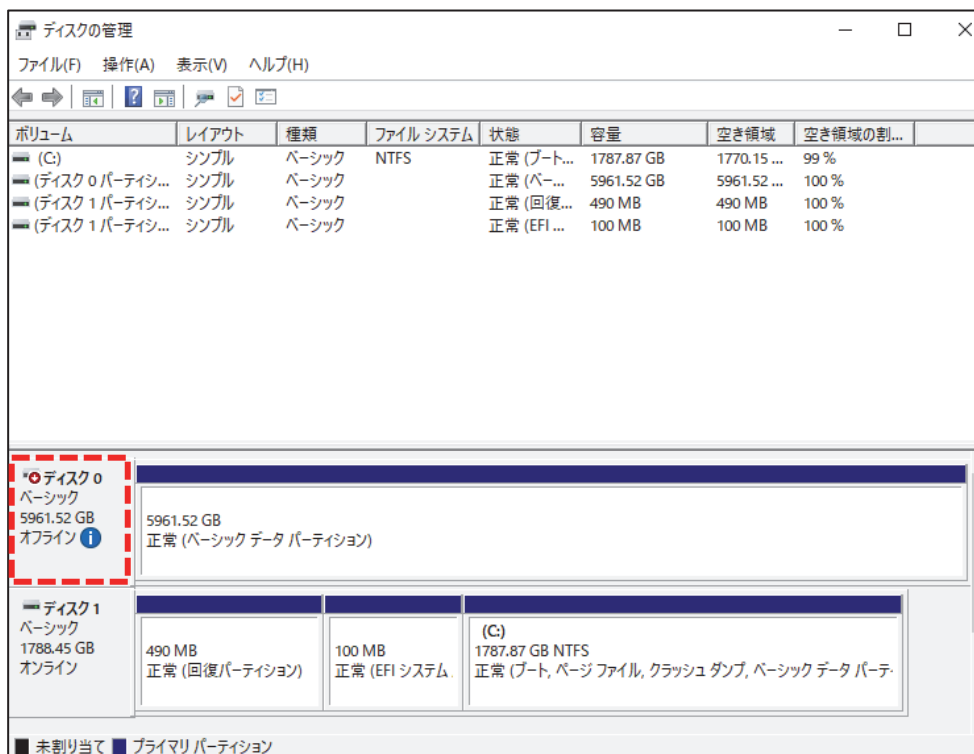
- ・ Windows 環境でファームウェアバージョン 03.01.23.072 を用いた N8103-244 と N8103-246 の混在構成、もしくは N8103-246 を 2 枚搭載している構成の場合、起動時に OS がインストールされていないディスク (データディスク) がオフラインになる場合があります。データ消失などは発生しません。

本事象はお使いのOSがWindowsの場合でのみ発生します。

本事象が発生した場合は下記の手順を参考に「ディスクの管理」よりディスクをオンラインに変更してください。

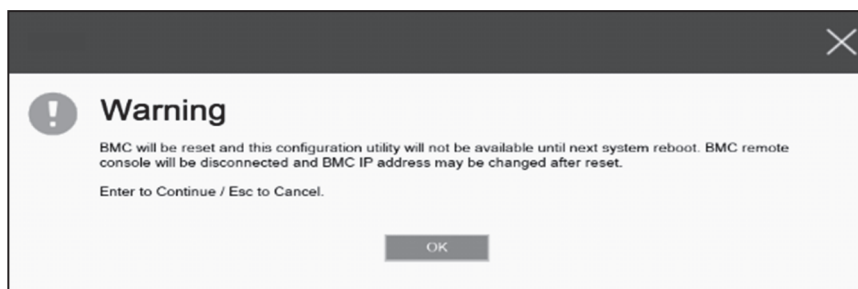
英語表示の場合

注意事項に従った操作を実施されない場合、「Memory Initialization - Start」のメッセージでPOST停止、あるいは対象サーバーに記録されているSerial Number、Product IDなどが消失することがあります。

- ① システムユーティリティの「BMC Configuration Utility」において設定の変更を行うと、iLOの再起動を行うために、次のWarning(注意)ポップアップが表示されます。

- ② 「OK」を押して進めます。
- ③ iLOの再起動が開始され、次のプログレスバーが表示されます。
プログレスバーが表示されている状態で何も操作は行わず、必ず3分以上お待ちください。
もし、3分以内にプログレスバーが終了した場合においても、そのまま3分以上お待ちください。
