# Express5800/R110k-1M (2nd-Gen) ご使用時の注意事項

\* CBZ-057873-101-05 \*

2026年9月 第6版

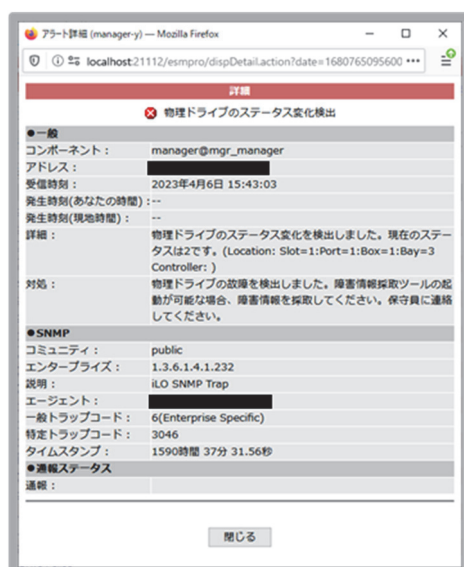
論理ドライブを構成した環境で物理ドライブを取り外した際、物理ドライブ故障に関するエクスプレス通報は通知されません。

また、ESMPRO/ServerManagerのアラートビューアでは「物理ドライブのステータス変化検出」が通知され、詳細欄のステータス値は「2」が表示されます。

いずれも、iLO6の仕様による動作です。

※ ステータス値の「2」は正常(OK)、「3」は異常(Failed)を示します。

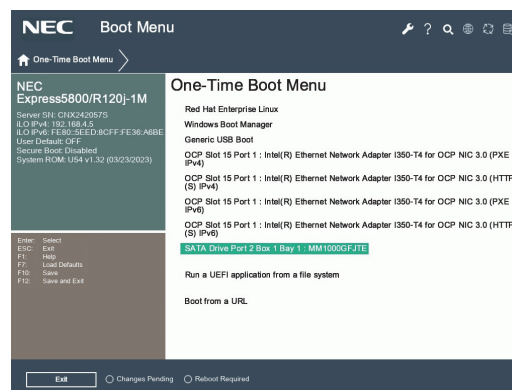
ワンタイムブートメニュー画面

ワンタイムブートメニューから起動する場合、OSブートマネージャ（例：Red Hat Enterprise Linux）を選択してください。

OSがインストールされたHDDやSSDなどのブートデバイスを選択したとしてもOSがブートしない場合があります。

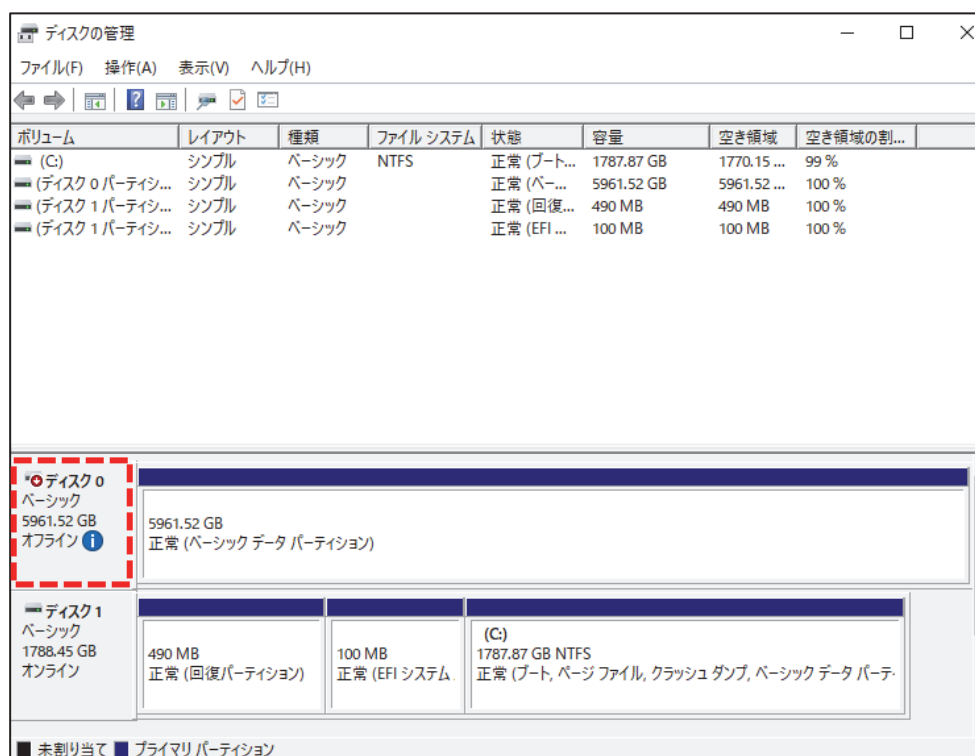
- ・ Windows 環境でファームウェアバージョン 03.01.23.072 を用いた N8103-244 と N8103-246 の混在構成、もしくは N8103-246 を 2 枚搭載している構成の場合、起動時に OS がインストールされていないディスク (データディスク) がオフラインになる場合があります。データ消失などは発生しません。

この現象はお使いのOSがWindowsの場合でのみ発生します。

この現象が発生した場合は下記の手順を参考に「ディスクの管理」よりディスクをオンラインに変更してください。

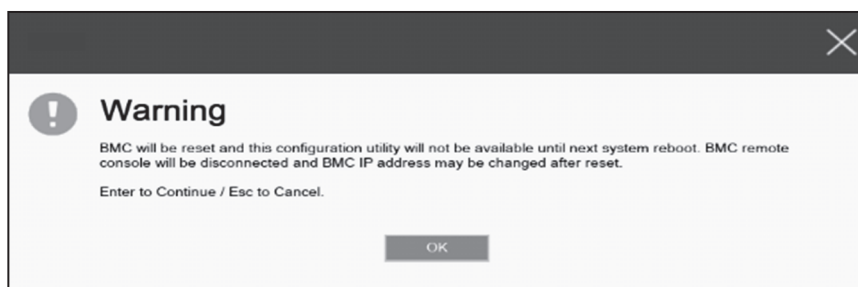
英語表示の場合

注意事項に従った操作を実施されない場合、「Memory Initialization - Start」のメッセージでPOST停止、あるいは対象サーバーに記録されているSerial Number、Product IDなどが消失することがあります。

- ① システムユーティリティの「BMC Configuration Utility」において設定の変更を行うと、iLOの再起動を行うために、次のWarning(注意)ポップアップが表示されます。

- ② 「OK」を押して進めます。
- ③ iLOの再起動が開始され、次のプログレスバーが表示されます。
- プログレスバーが表示されている状態で何も操作は行わず、必ず3分以上お待ちください。
- もし、3分以内にプログレスバーが終了した場合においても、そのまま3分以上お待ちください。
