Express5800/T110k-M (2nd-Gen) ご使用時の注意事項

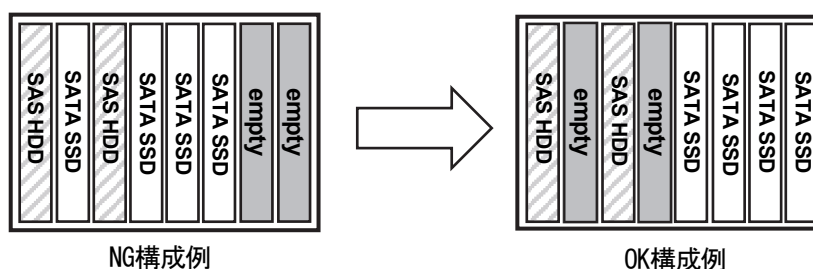
2.5 型 SAS HDD/SSD を搭載すると、冷却ファンが高速で動作し、音圧レベルが高くなる場合があります。
音圧レベルを低く抑えたい場合、以下の対応をご検討ください。
(2.5 型 SAS HDD/SSD の型番についてはシステム構成ガイド等を参照してください。)

- ① 静音が求められる環境に設置する場合、2.5 型 SAS HDD/SSD を搭載する際には、工場出荷後にドライブ間隔を空けて搭載することで、音圧レベルを抑えることができます。
 - ② 静音が求められる環境に設置されていて、かつドライブを増設する場合には、増設分は 2.5 型 SATA SSD の搭載をご検討ください。
- なお、同一ケース内には SAS/SATA のドライブを混在して搭載できますが、下図の OK 構成例のように同じ種類のドライブは一箇所にまとめて搭載してください。

例：上記①の対処後にSATA SSDを4台増設する場合

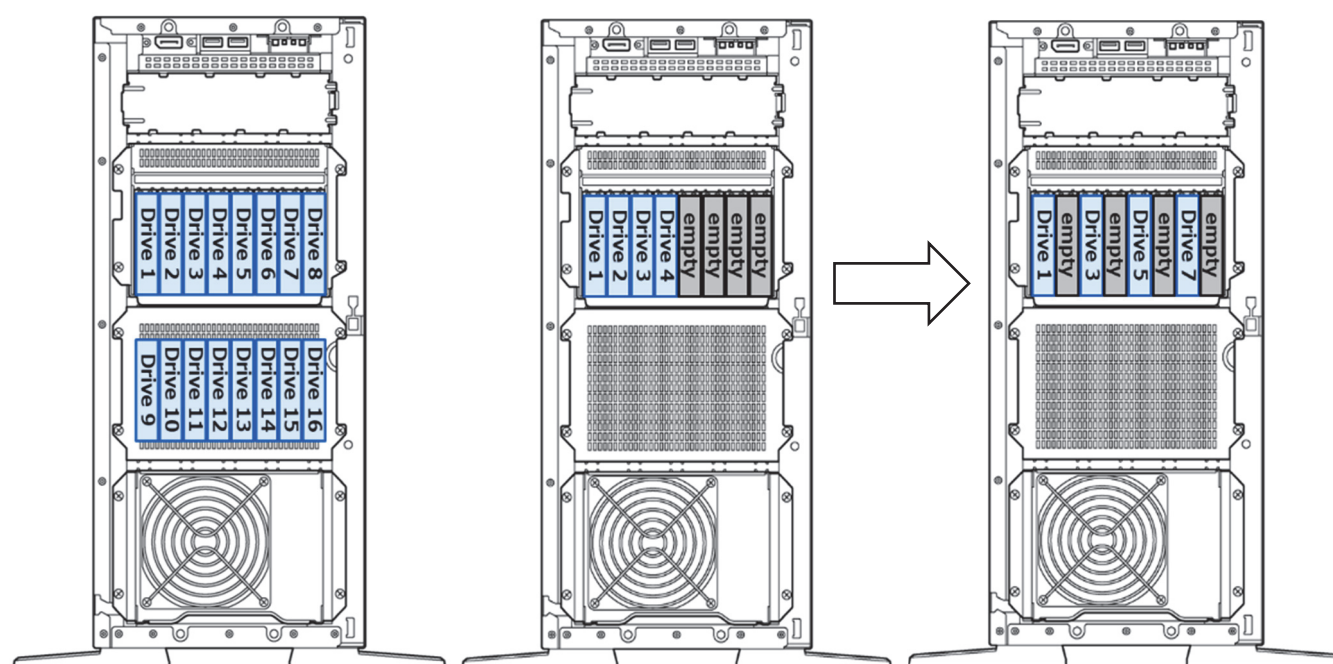
参考：内蔵ドライブベイ番号

以下に、想定される設置環境と搭載台数に応じた推奨搭載位置を記載しています。ドライブを増設する際にご参照ください。

なお、増設するドライブ数によっては、追加のドライブケースやケーブルが必要になる場合がありますのでご注意ください。

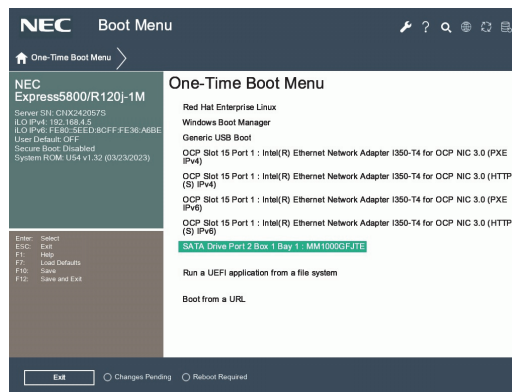
ワンタイムブートメニュー画面

ワンタイムブートメニューから起動する場合、OSブートマネージャー(例: Red Hat Enterprise Linux)を選択してください。

OSがインストールされたHDDやSSDなどのブートデバイスを選択してもOSブートできません。
