# Express5800/T110k-M (2nd-Gen) ご使用時の注意事項

2025年 6月 第4版

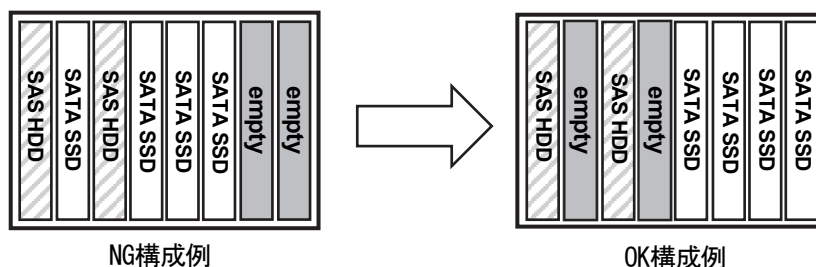
例：上記①の対処後にSATA SSDを4台増設する場合

2.5 型 SAS HDD/SSD を搭載すると、冷却ファンが高速で動作し、音圧レベルが高くなる場合があります。  
音圧レベルを低く抑えたい場合、以下の対応をご検討ください。  
(2.5 型 SAS HDD/SSD の型番についてはシステム構成ガイド等を参照してください。)

- ① 静音が求められる環境に設置する場合、2.5 型 SAS HDD/SSD を搭載する際には、工場出荷後にドライブ間隔を空けて搭載することで、音圧レベルを抑えることができます。
  - ② 静音が求められる環境に設置されていて、かつドライブを増設する場合には、増設分は 2.5 型 SATA SSD の搭載をご検討ください。
- なお、同一ケース内には SAS/SATA のドライブを混在して搭載できますが、下図の OK 構成例のように同じ種類のドライブは一箇所にまとめて搭載してください。

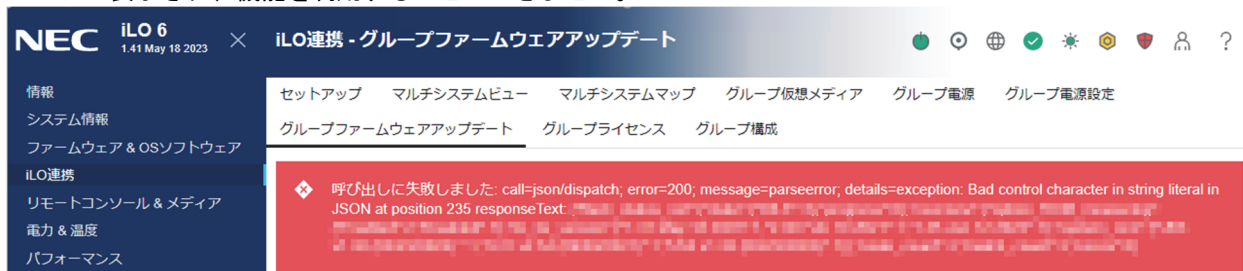
iLO 6ファームウェアバージョン 1.30、または、1.41の環境において、iLO Webインターフェイスの[iLO連携]-[グループファームウェアアップデート]ページを開いたとき、以下のような「呼び出しに失敗しました」というメッセージが表示され、機能を利用することができません。

本機能を使用する場合は、iLO 6ファームウェアバージョン 1.52以降であることを確認してください。

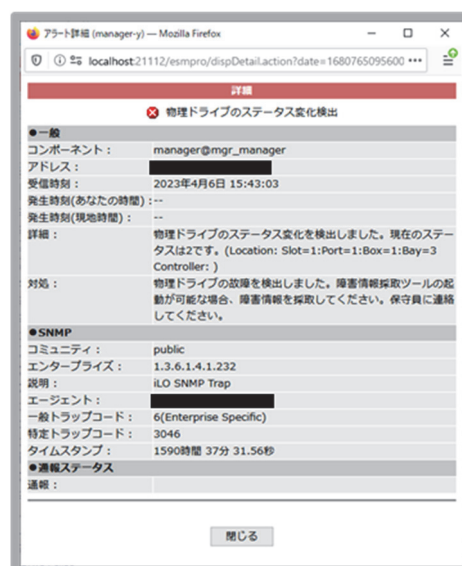
論理ドライブを構成した環境で物理ドライブを取り外した際、物理ドライブ故障のエクスプレス通報が通知されません。

また、ESMPRO/ServerManagerアラートビューアにおいて「物理ドライブのステータス変化検出」が通知されますが、仕様変更に伴い詳細欄のステータス値が「3」ではなく、「2」が表示されます。

※ステータス値の「2」は正常(OK)、「3」は異常(failed)を示します。

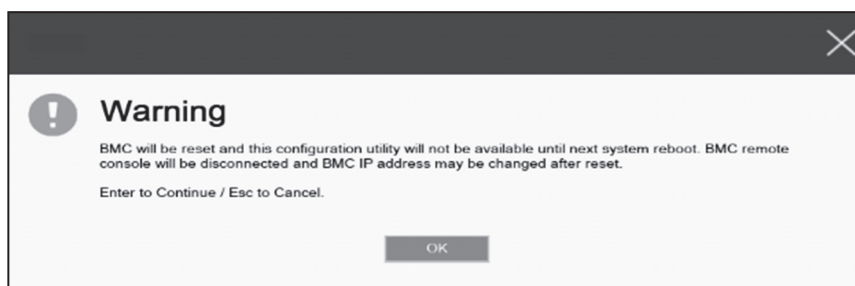
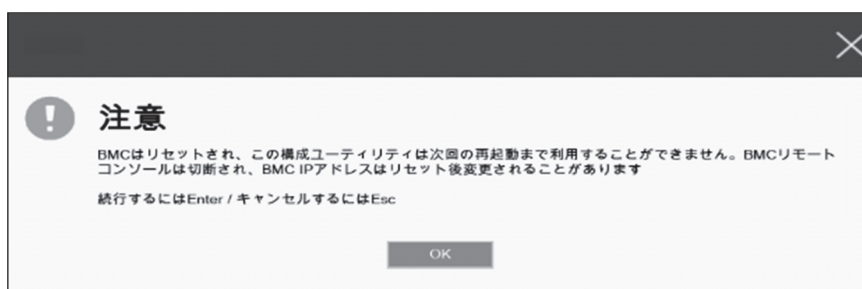
注意事項に従った操作を実施されない場合、「Memory Initialization Start」のメッセージでPOST停止、あるいは対象サーバーに記録されているSerial Number、Product IDなどが消失することがあります。

- ① システムユーティリティの「BMC Configuration Utility」において設定の変更を行うと、iLOの再起動を行うために、次のWarning(注意)ポップアップが表示されます。

- ② 「OK」を押して進めます。  
③ iLOの再起動が開始され、次のプログレスバーが表示されます。  
プログレスバーが表示されている状態で何も操作は行わず、必ず3分以上お待ちください。  
もし、3分以内にプログレスバーが終了した場合においても、そのまま3分以上お待ちください。
