Express5800/T110k-M (2nd-Gen) ご使用時の注意事項

* CBZ-057873-601-05 *

2026年6月 第6版

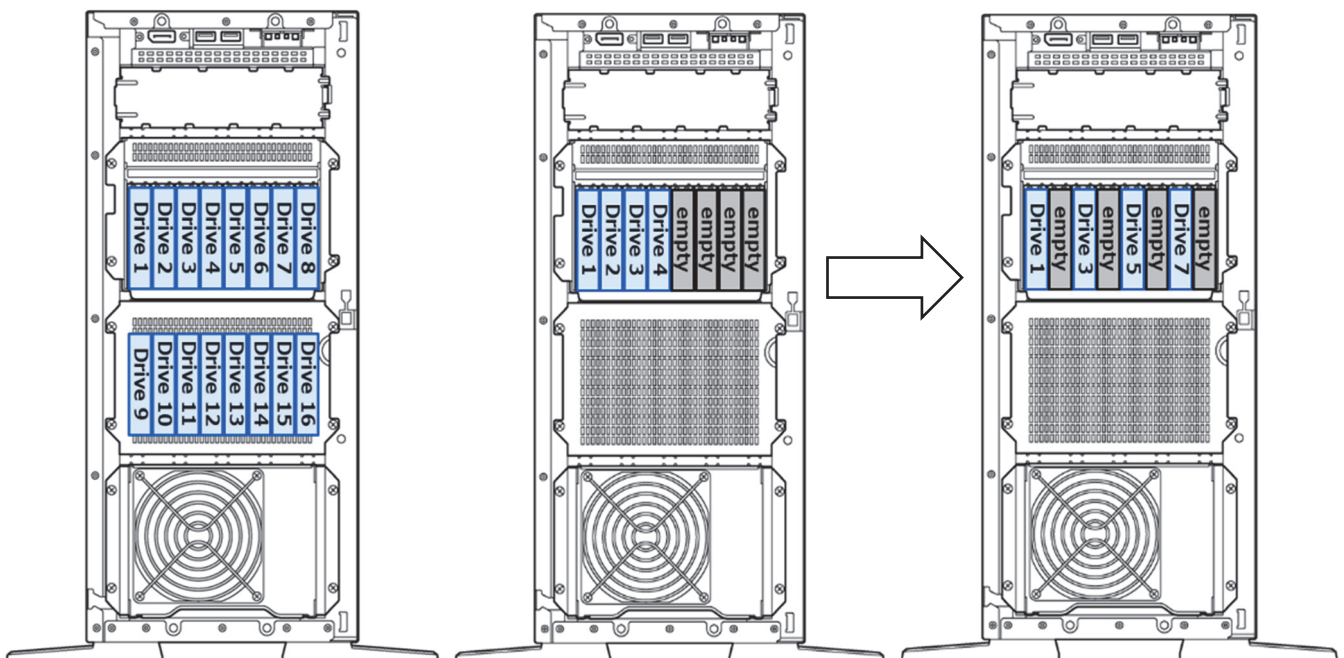
参考：内蔵ドライブベイ番号

以下に、想定される設置環境と搭載台数に応じた推奨搭載位置を記載しています。ドライブを増設する際に参照してください。

例：工場出荷時
(内蔵ドライブ4台の搭載位置)

例：搭載位置変更後

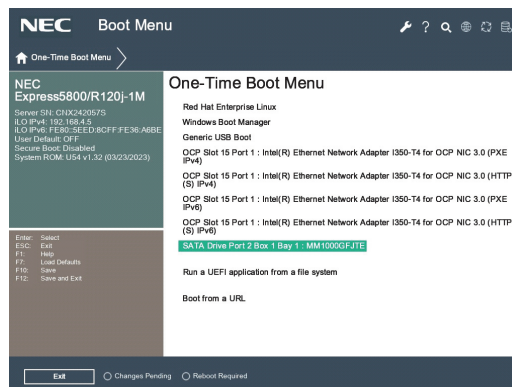
ワンタイムブートメニュー画面

ワンタイムブートメニューから起動する場合、OSブートマネージャー（例：Red Hat Enterprise Linux）を選択してください。

OSがインストールされたHDDやSSDなどのブートデバイスを選択したとしてもOSがブートしない場合があります。

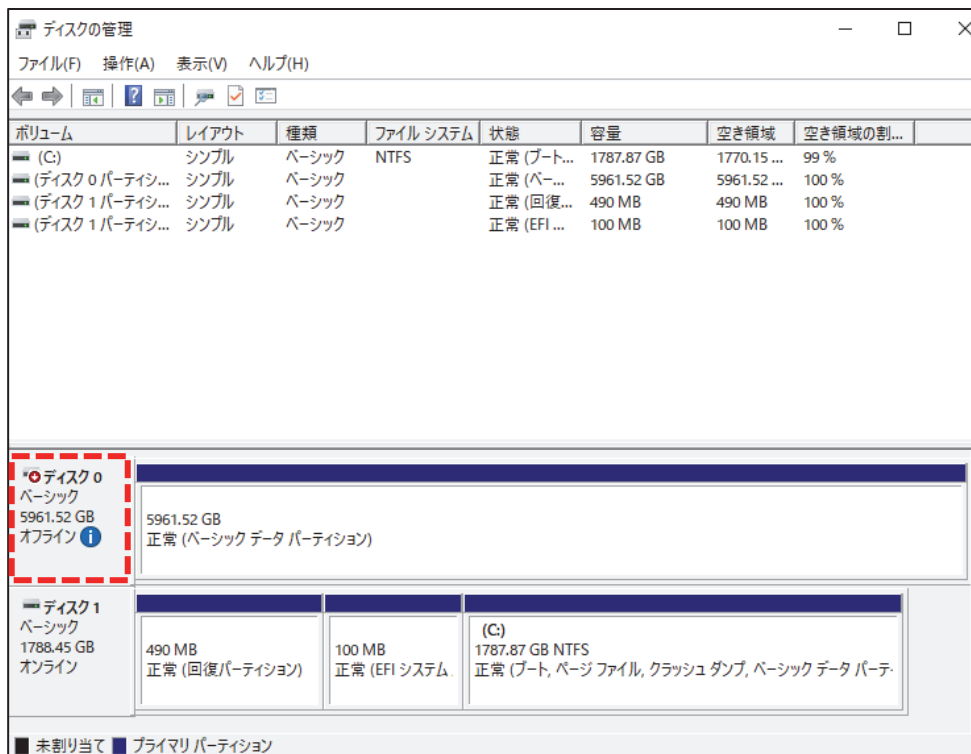
- ・ Windows 環境でファームウェアバージョン 03.01.23.072 を用いた N8103-244 と N8103-246 の混在構成、もしくは N8103-246 を 2 枚搭載している構成の場合、起動時に OS がインストールされていないディスク (データディスク) がオフラインになる場合があります。データ消失などは発生しません。

本事象はお使いのOSがWindowsの場合でのみ発生します。

本事象が発生した場合は下記の手順を参考に「ディスクの管理」よりディスクをオンラインに変更してください。

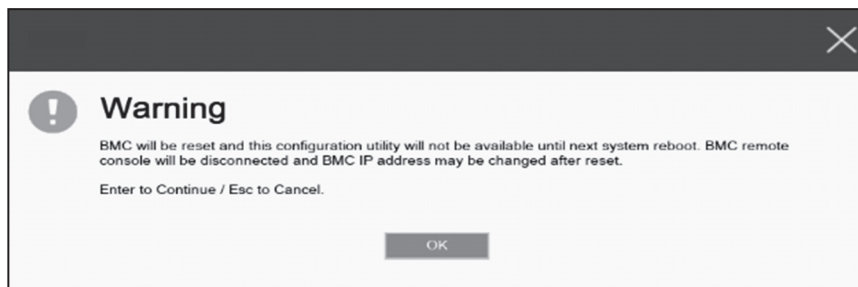
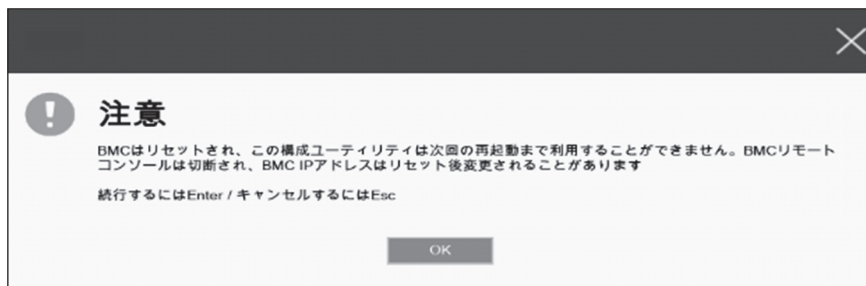
- ① システムユーティリティの「BMC Configuration Utility」において設定の変更を行うと、iLOの再起動を行うために、次のWarning(注意)ポップアップが表示されます。

- ② 「OK」を押して進めます。
- ③ iLOの再起動が開始され、次のプログレスバーが表示されます。プログレスバーが表示されている状態で何も操作は行わず、必ず3分以上お待ちください。もし、3分以内にプログレスバーが終了した場合においても、そのまま3分以上お待ちください。
