# Express5800/T110k-M (2nd-Gen) ご使用時の注意事項

本製品のご使用にあたり、ご注意いただきたいことがあります。お手数ですが、ご使用前に下記内容を必ずご一読ください。

2026年9月 第7版

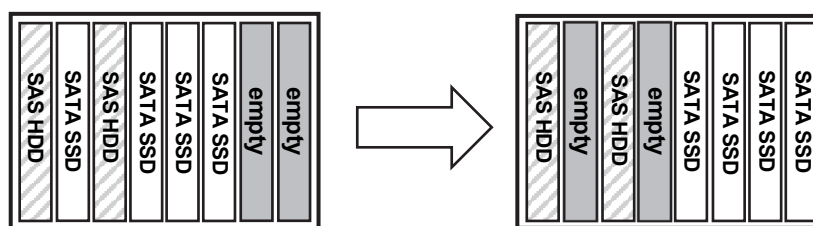
2.5 型 SAS HDD/SSD を搭載すると、冷却ファンが高速で動作し、音圧レベルが高くなる場合があります。  
音圧レベルを低く抑えたい場合、以下の対応を検討してください。

なお、同一ケース内には SAS/SATA のドライブを混在して搭載できますが、下図の OK 構成例のように同じ種類のドライブは一箇所にまとめて搭載してください。

NG構成例

OK構成例

例：上記①の対処後にSATA SSDを4台増設する場合

- ① 静音が求められる環境に設置する場合、2.5 型 SAS HDD/SSD を搭載する際には、工場出荷後にドライブ間隔を空けて搭載することで、音圧レベルを抑えることができます。
- ② 静音が求められる環境に設置されていて、かつドライブを増設する場合には、増設分は 2.5 型 SATA SSD の搭載を検討してください。

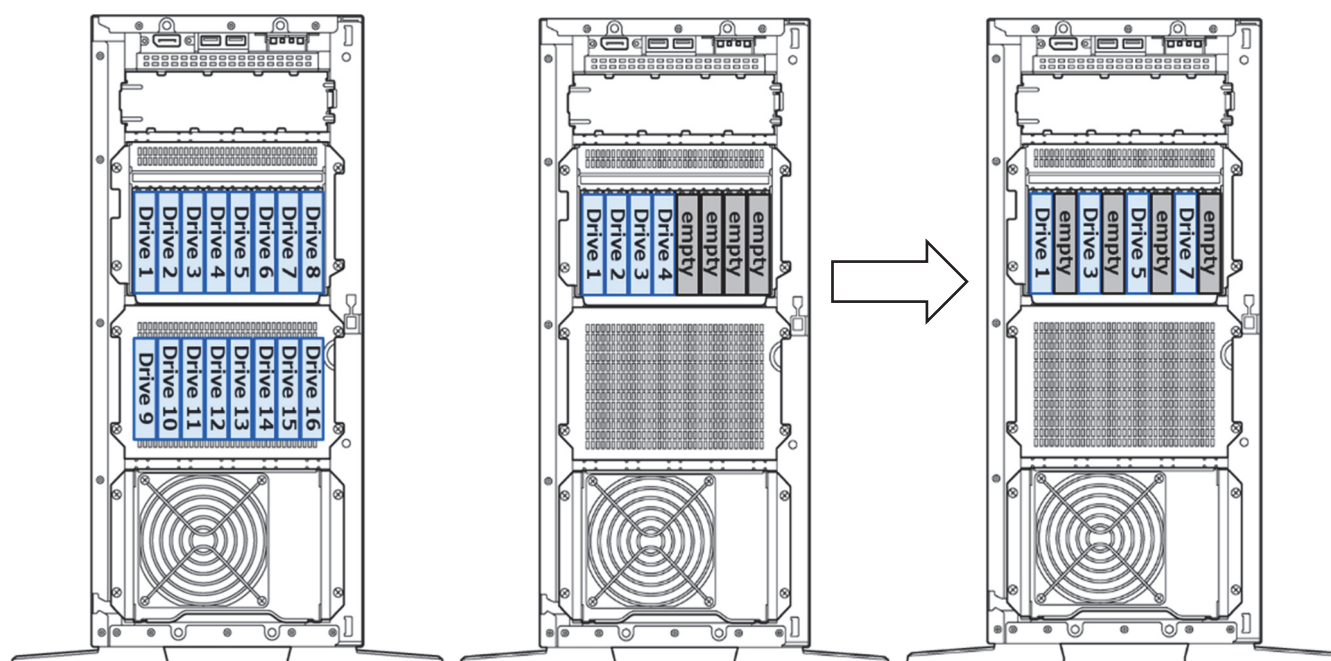
参考：内蔵ドライブベイ番号

以下に、想定される設置環境と搭載台数に応じた推奨搭載位置を記載しています。ドライブを増設する際に参照してください。

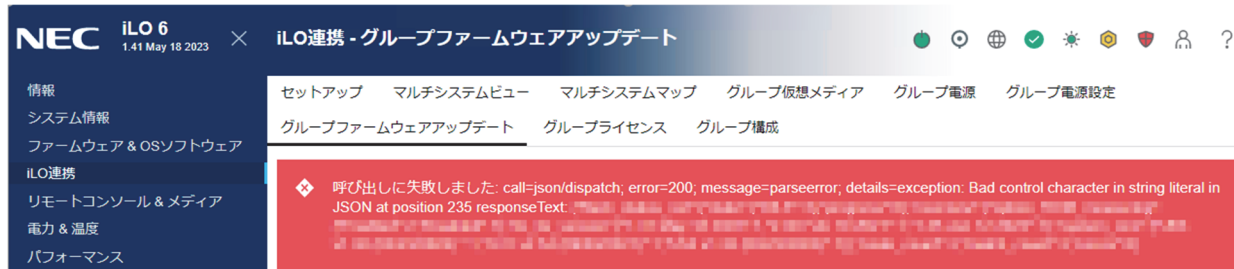
iLO6ファームウェアバージョン1.30、または、1.41の環境において、iLO Webインターフェイスの「iLO連携 > グループファームウェアアップデート」ページを開いたとき、以下のような「呼び出しに失敗しました」というメッセージが表示され、機能を利用することができません。

本機能を使用する場合は、iLO6ファームウェアバージョン1.52以降であることを確認してください。

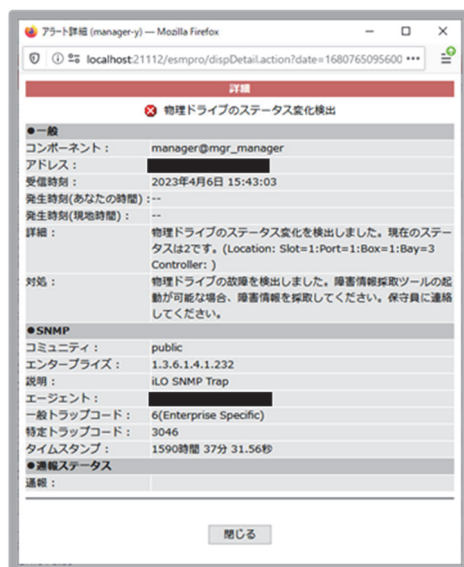
論理ドライブを構成した環境で物理ドライブを取り外した際、物理ドライブ故障に関するエクスプレス通報は通知されません。

また、ESMPRO/ServerManagerのアラートビューアでは「物理ドライブのステータス変化検出」が通知され、詳細欄のステータス値は「2」が表示されます。

いずれも、iLO6の仕様による動作です。

※ ステータス値の「2」は正常(OK)、「3」は異常(Failed)を示します。

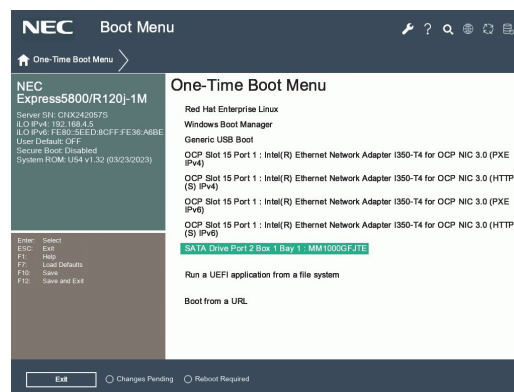
ワンタイムブートメニュー画面

OSがインストールされたHDDやSSDなどのブートデバイスを選択したとしてもOSがブートしない場合があります。

ワンタイムブートメニューから起動する場合、OSブートマネージャー（例：Red Hat Enterprise Linux）を選択してください。

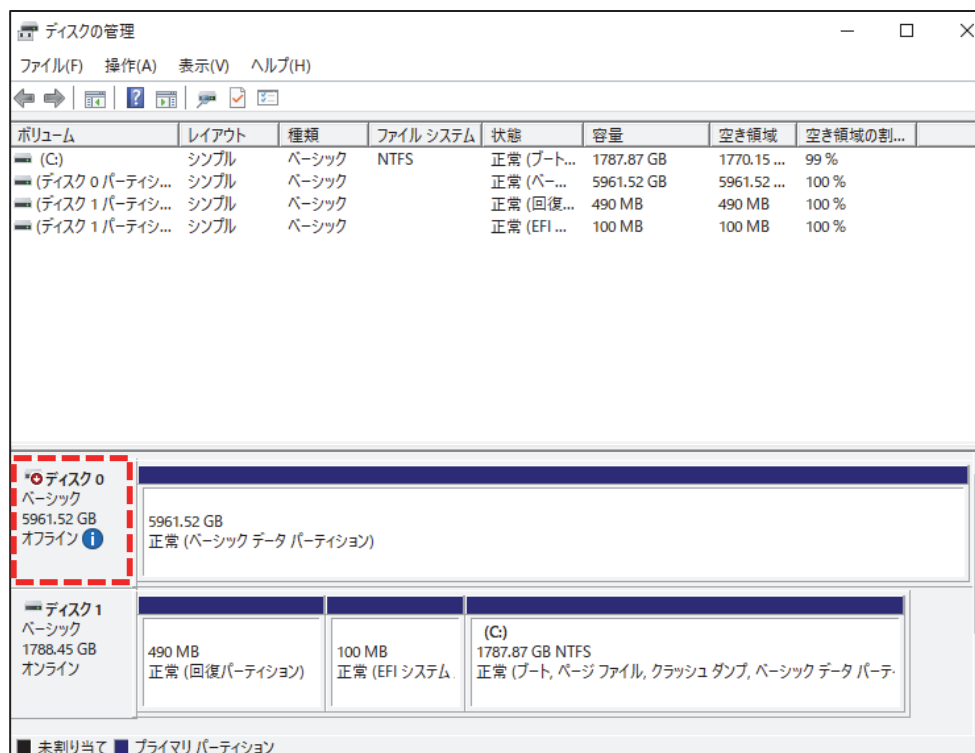
- ・ Windows 環境でファームウェアバージョン 03.01.23.072 を用いた N8103-244 と N8103-246 の混在構成、もしくは N8103-246 を 2 枚搭載している構成の場合、起動時に OS がインストールされていないディスク (データディスク) がオフラインになる場合があります。データ消失などは発生しません。

この現象はお使いのOSがWindowsの場合でのみ発生します。

この現象が発生した場合は下記の手順を参考に「ディスクの管理」よりディスクをオンラインに変更してください。

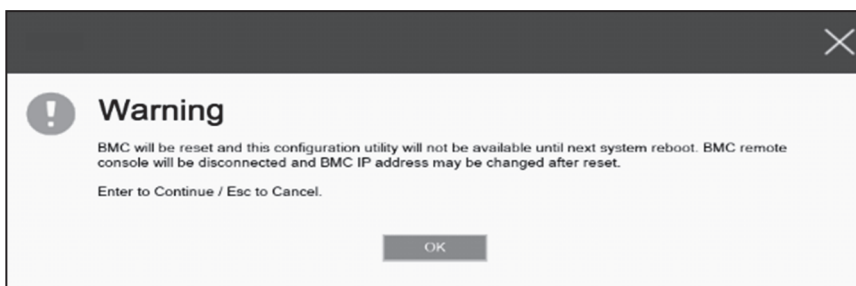
注意事項に従った操作を実施されない場合、「Memory Initialization - Start」のメッセージでPOST停止、あるいは対象サーバーに記録されているSerial Number、Product IDなどが消失することがあります。

- ① システムユーティリティの「BMC Configuration Utility」において設定の変更を行うと、iLOの再起動を行うために、次のWarning(注意)ポップアップが表示されます。

システムユーティリティの「BMC Configuration Utility」での操作において、以下の①のポップアップが表示された場合は②以降の手順を厳守してください。

- ② 「OK」を押して進めます。

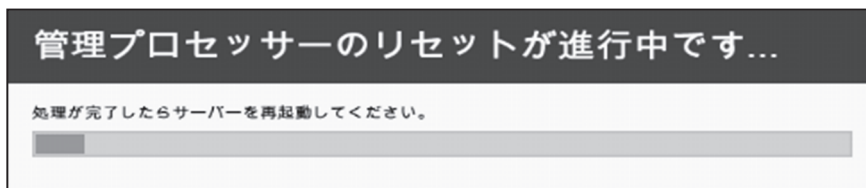
日本語表示の場合

- ③ iLOの再起動が開始され、次のプログレスバーが表示されます。

プログレスバーが表示されている状態で何も操作は行わず、必ず3分以上お待ちください。

もし、3分以内にプログレスバーが終了した場合においても、そのまま3分以上お待ちください。
