# Express5800/R110m-1 (2nd-Gen) ご使用時の注意事項

2026年9月 第5版

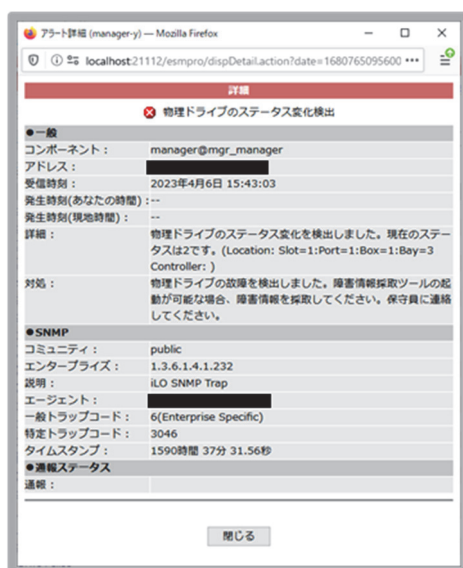
論理ドライブを構成した環境で物理ドライブを取り外した際、物理ドライブ故障に関するエクスプレス通報は通知されません。

また、ESMPRO/ServerManagerのアラートビューアでは「物理ドライブのステータス変化検出」が通知され、詳細欄のステータス値は「2」が表示されます。

いずれも、iLO6の仕様による動作です。

※ ステータス値の「2」は正常(OK)、「3」は異常(Failed)を示します。

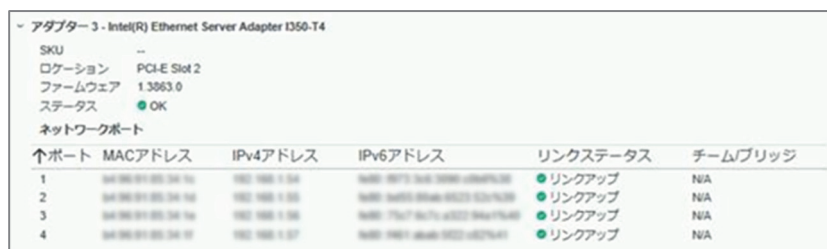
正常時の表示例

- ・ iL06ファームウェアバージョン1.74以降の適用装置では、iLO Webインターフェイスの「システム情報 > ネットワーク」において、ネットワークポート情報が表示されない場合があります。

OSのツール(Windows Server:ipconfig、Red Hat Enterprise Linux:ip addrなど)を使用して確認してください。

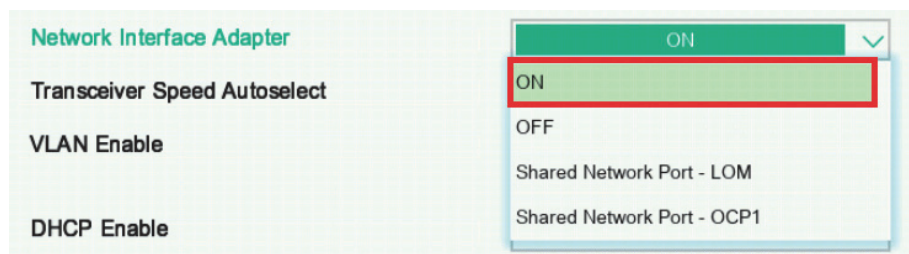
「Set to factory defaults」を実行するとiLO Network Portの設定「Network Interface Adapter」が工場出荷時のデフォルト設定値[Shared Network Port - xxx]に変更されます。

本装置では、マネージメント専用LANを使用する構成のため、以下の手順で再設定してください。

- ① システムユーティリティの「BMC Configuration Utility」から変更します。  
「System Configuration > BMC Configuration Utility > Network Options > Network Interface Adapter」の設定値を[Shared Network Port - xxx]から[ON]に変更します。

- ② <F10>キーを押して設定を保存します。  
※ 自動でiLOの再起動が開始されますので、2分程度お待ちください。
- ③ iLOの再起動完了後 (UIDスイッチ押下でActive Health Systemが表示される状態)、<F12>キーを押下しシステムを再起動します。
- ④ POST実行中に<F9>キーを押下し、システムユーティリティに入ります。
- ⑤ システムの電源をオフし、ACケーブルをすべて抜きAC供給をオフします。
- ⑥ 30秒待ってからACケーブルを接続してAC供給をオンします。

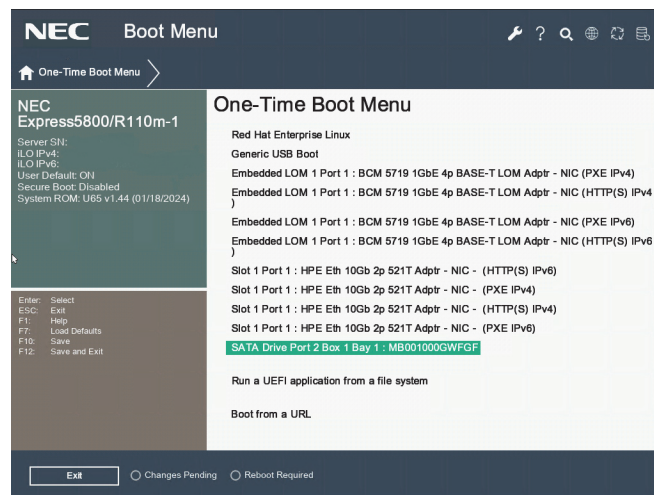
ワンタイムブートメニュー画面

OSがインストールされたHDDやSSDなどのブートデバイスを選択したとしてもOSがブートしない場合があります。

ワンタイムブートメニューから起動する場合、OSブートマネージャー(例: Red Hat Enterprise Linux)を選択してください。

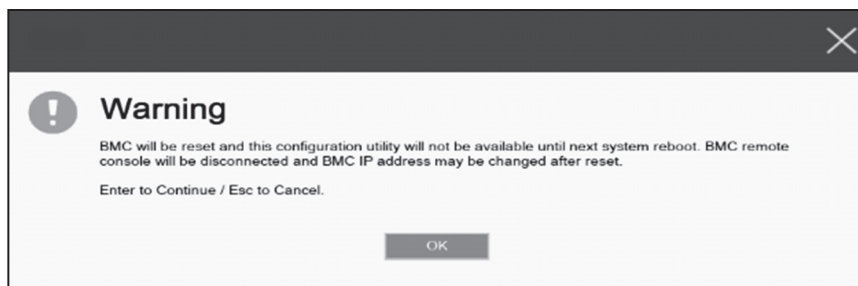
英語表示の場合

注意事項に従った操作を実施されない場合、「Memory Initialization - Start」のメッセージでPOST停止、あるいは対象サーバーに記録されているSerial Number、Product IDなどが消失することがあります。

- ① システムユーティリティの「BMC Configuration Utility」において設定の変更を行うと、iLOの再起動を行うために、次のWarning(注意)ポップアップが表示されます。

- ② 「OK」を押して進めます。
- ③ iLOの再起動が開始され、次のプログレスバーが表示されます。  
プログレスバーが表示されている状態で何も操作は行わず、必ず3分以上お待ちください。  
もし、3分以内にプログレスバーが終了した場合においても、そのまま3分以上お待ちください。

- ④ 3分以上経過後、以下を確認します。
  - A. 本体装置操作時  
対象サーバー前面のステータスランプが緑色で点灯していることを確認してください。
    - ・ iLOが再起動中 : ステータスランプが緑色で点滅(毎秒1回)
    - ・ iLOの再起動が完了し正常動作 : ステータスランプが緑色で点灯
  - B. リモート(iLO Webインターフェイス)操作時  
対象サーバーにログイン画面が表示されていることを確認してください。
- ⑤ ④において、iLOの再起動の完了を確認後、〈ESC〉キーを複数回押して、システムユーティリティ画面に戻ります。
- ⑥ システムユーティリティの「Reboot the System」を選択して対象サーバーを再起動します。
