# Express5800/R120k-1M, R120k-2M

## ご使用時の注意事項

2026年6月 第3版

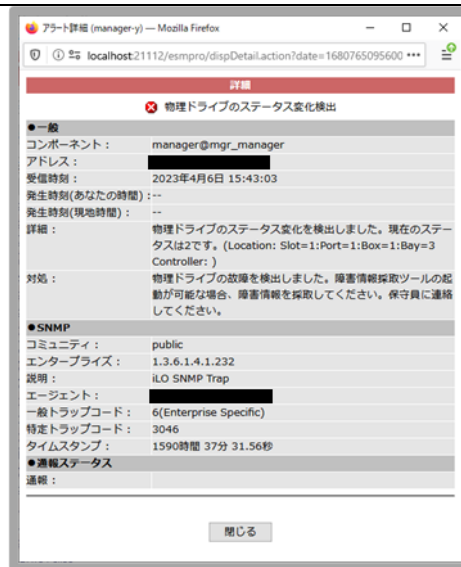
論理ドライブを構成した環境で物理ドライブを取り外した際、物理ドライブ故障に関するエクスプレス通報は通知されません。

また、ESMPRO/ServerManager のアラートビューアでは「物理ドライブのステータス変化検出」が通知され、詳細欄にはステータス値「2」が表示されます。

いずれも、iLO7 の仕様による動作です。

(\*) ステータス値の「2」は正常(OK)、「3」は異常(Failed)を示します。

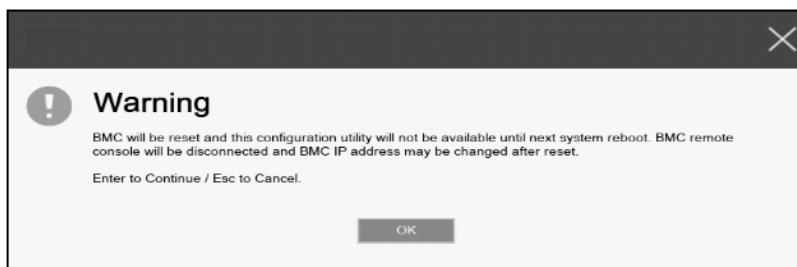
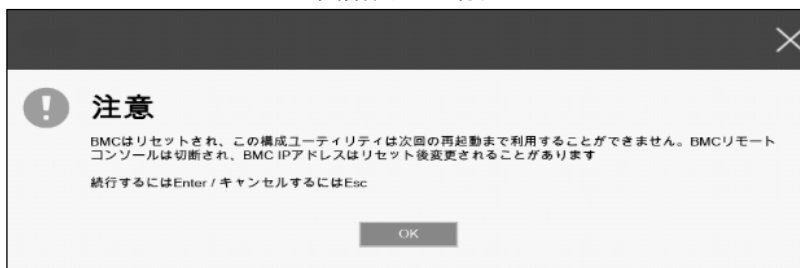
注意事項に従った操作を実施されない場合、「Memory Initialization - Start」のメッセージで POST が停止したり、対象サーバーに記録されている Serial Number、Product ID などが消失することがあります。

- ① システムユーティリティの「BMC Configuration Utility」において設定の変更を行うと、iLO の再起動を行うために、次の Warning (注意) ポップアップが表示されます。

- ② 「OK」を押して進めます。
- ③ iLO の再起動が開始され、次のプログレスバーが表示されます。  
プログレスバーが表示されている状態では、何も操作を行わず、必ず3分以上お待ちください。  
3分以内にプログレスバーが終了した場合でも、そのまま3分以上お待ちください。
