# Express5800/R110m-1M ご使用時の注意事項

\* CBZ-067006-001-02\*

2026年6月 第3版

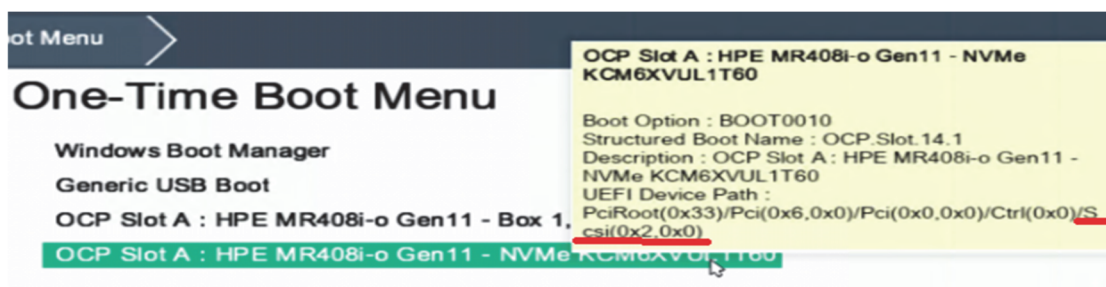
N8103-248/249/250 RAIDコントローラのファームウェアバージョンが以下の場合、複数台のNVMeドライブを接続時に、システムユーティリティのワンタイムブートメニュー(One-Time Boot Menu)において、物理位置を示すBayおよびBox情報が表示されず、ドライブの物理位置を特定できない場合があります。

対象ファームウェアバージョン： 52.30.3-5917

なお、本事象はNVMeドライブ接続時のみ発生し、SASまたはSATAドライブ接続時には発生しません。

- ① ワンタイムブートメニューを開き、SCSI IDを確認します。下記例ではSCSI IDが「2」となります。

また、RAIDコントローラのファームウェアバージョン52.32.3-6333にて改修されています。該当する場合は、ファームウェアのアップデートを推奨します。

ワンタイムブートメニューでSCSI IDを確認し、iLO WebインターフェイスにてBayおよびBox情報を特定してください。

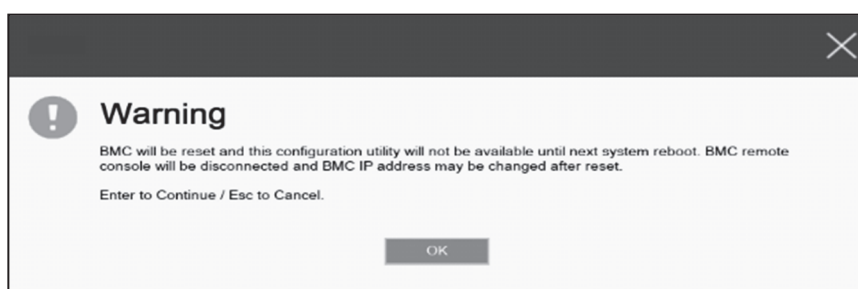
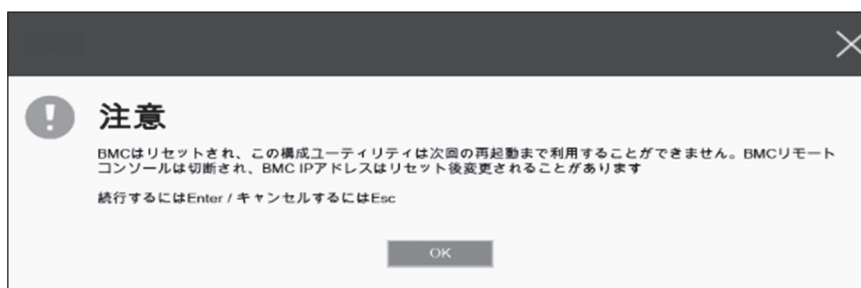
注意事項に従った操作を実施されない場合、「Memory Initialization – Start」のメッセージでPOSTが停止したり、対象サーバーに記録されているSerial Number、Product IDなどが消失することがあります。

- ① システムユーティリティの「BMC Configuration Utility」において設定の変更を行うと、iLOの再起動を行うために、次のWarning(注意)ポップアップが表示されます。

- ② 「OK」を押して進めます。
- ③ iLOの再起動が開始され、次のプログレスバーが表示されます。  
プログレスバーが表示されている状態では、何も操作を行わず、必ず3分以上お待ちください。  
3分以内にプログレスバーが終了した場合でも、そのまま3分以上お待ちください。
