Express5800/T120h (2nd-Gen) ご使用時の注意事項

*CBZ-032553-001-01 *

2019年 12月 2版

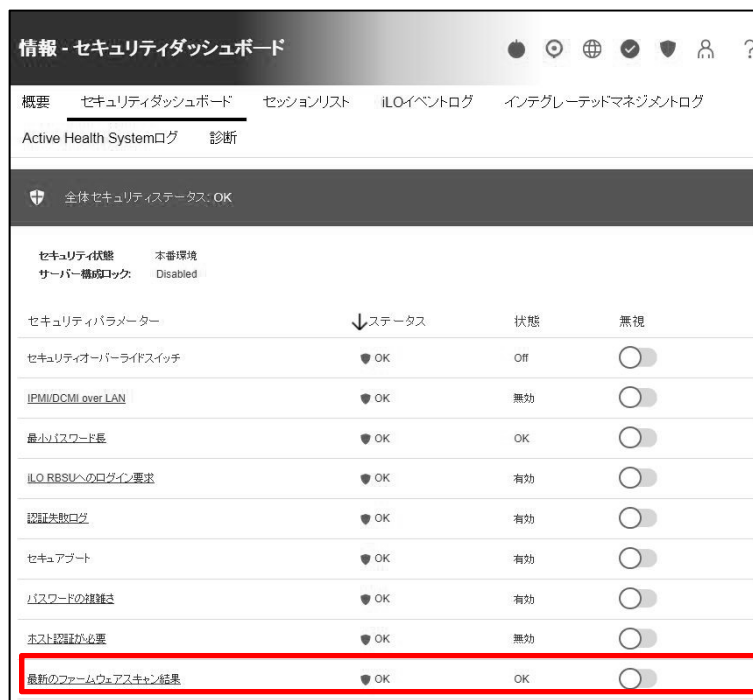
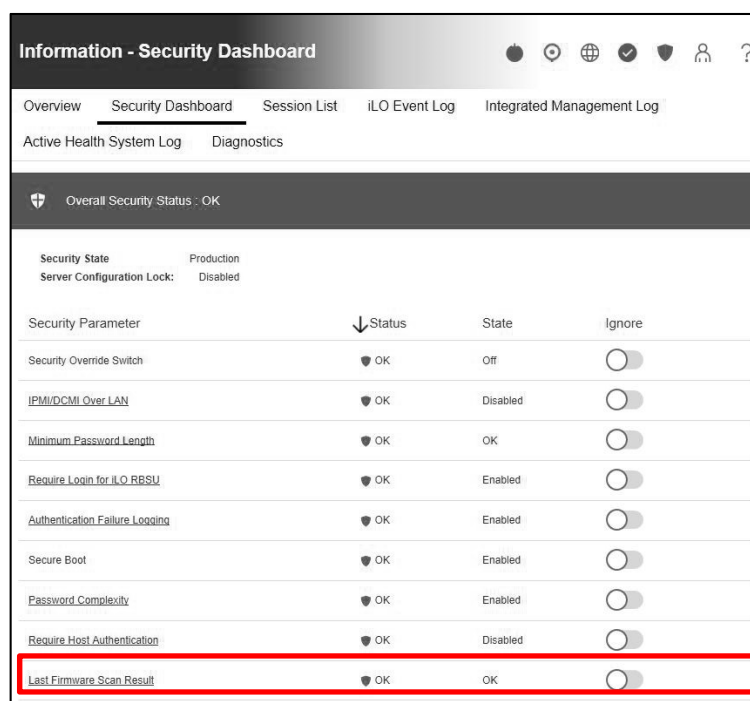
iLO5ファームウェア1.43以上をご使用の場合、[Information] - [Security Dashboard]に[Last Firmware Scan Result]が表示されますが、本ハイパーリンクをクリックしないでください。

誤ってクリックした場合、Webページ内のメニュー間移動が出来なくなります。その場合、ブラウザのリロードボタンをクリックするか、もしくは一旦iLO Webインターフェースのログアウトを実行して再度ログインしてください。

日本語表示の場合

英語表示の場合
