Express5800/T120h (2nd-Gen) ご使用時の注意事項

CBZ-032553-001-04

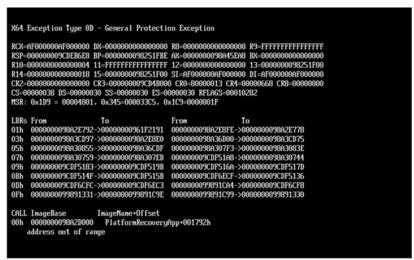
赤文字画面の例

装置の構成変更や設定変更などシステムの状態を変更した場合や、接続デバイスへのアクセスタイミングにより、OS起動前に稀に赤文字画面(RSOD)が表示され、本製品の操作が出来なくなることがあります。構成変更や設定変更に伴う一過性の事象の場合があり電源OFF/ONによって回復します。

赤文字画面(RSOD)が表示された場合、装置の電源OFF/ONをお願いします。 問題が解決しないときは、保守サービス会社にお問い合わせください。

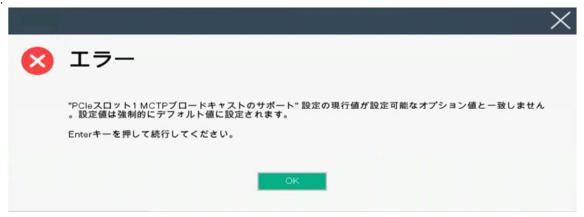
*2:

システム ROM バージョンが v2. 10 (05/21/2019) 以降の装置において、初めて PCIe MCTP Options メニュー (*1) を選択した場合、装置のデフォルト設定を強制的に設定する旨のポップアップ (*2) が、設定可能な PCIe Slot 数分表示されます。

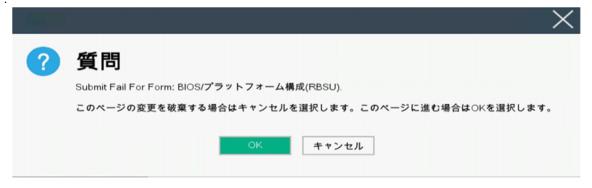
*3:

尚、下記システム ROM バージョンの場合、設定保存時にポップアップ(*3)が表示され設定は保存されません。 保存されない事により、本メニューを表示させるたびに PCIe Slot 数分のポップアップ(*2)が表示される事に なります。この場合、MCTP Broadcast は常に有効で動作します。

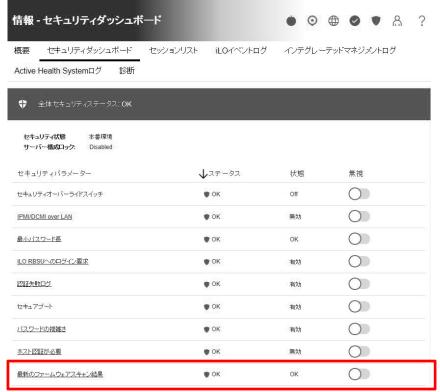
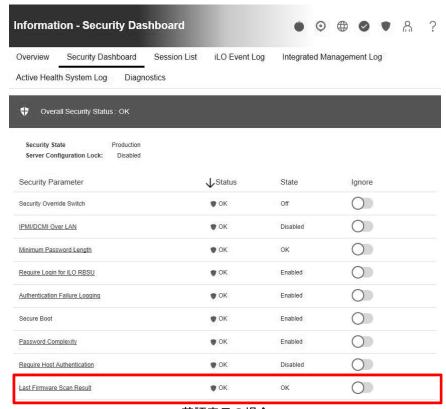
iLO 5ファームウェア1.43以上、2.10未満をご使用の場合、[Information] - [Security Dashboard]に[Last Firmware Scan Result]が表示されますが、本ハイパーリンクをクリックしないでください。

誤ってクリックした場合、Webページ内のメニュー間移動が出来なくなります。その場合、ブラウザーのリロードボタンをクリックするか、もしくはいったんiLO Webインターフェースのログアウトを実行して再度ログインしてください。
