iStorage NS300Ri ご使用時の注意事項

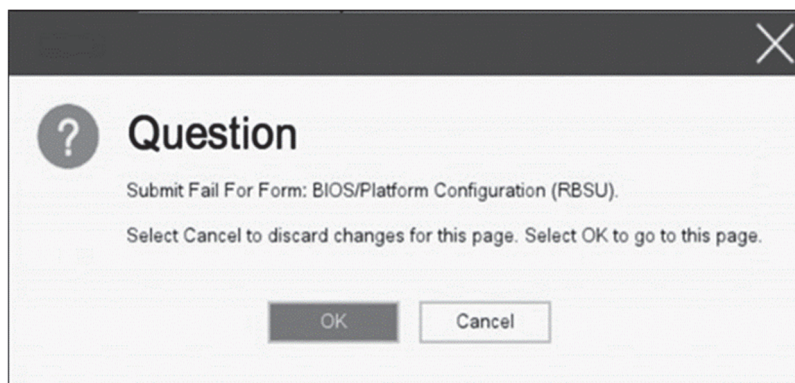
● Submit Fail For FormのQuestion(質問)ポップアップ表示についての注意事項

システムユーティリティにおいて設定の変更中に、次のSubmit Fail For FormのQuestion(質問)ポップアップが表示された場合は、「キャンセル」を選択して変更を破棄してください。

さらに、サーバーの再起動を行ってシステムユーティリティに入り直してから設定の変更を再度行ってください。もし「OK」を押してそのまま設定変更を進めると、装置に記録されているSerial Number、Product IDなどの設定情報が消失することがあります。

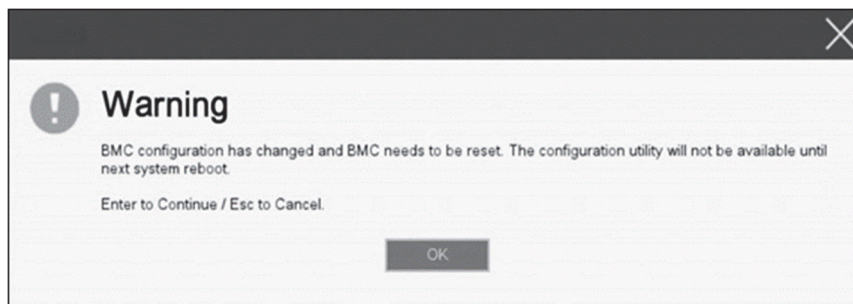
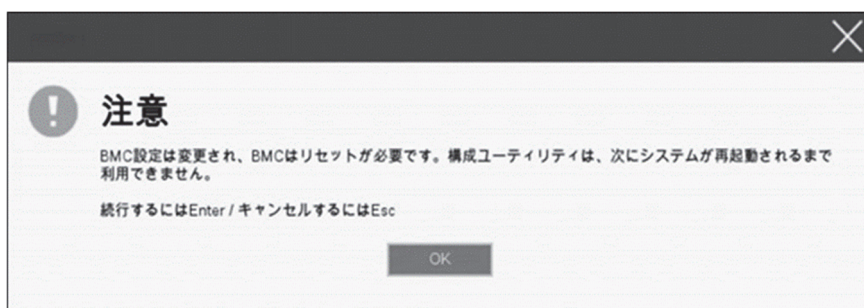
システムユーティリティの「BMC Configuration Utility」での操作において、以下の①のポップアップが表示された場合は②以降の手順を厳守してください。

注意事項に従った操作を実施されない場合、「Memory Initialization Start」のメッセージでPOST停止、あるいは、装置に記録されているSerial Number、Product IDの消失が発生する場合があります。

- ① システムユーティリティの「BMC Configuration Utility」において設定の変更を行うと、iLOの再起動を行うために、次のWarning（注意）ポップアップが表示されることがあります。

- ② 「OK」を押して進めます。

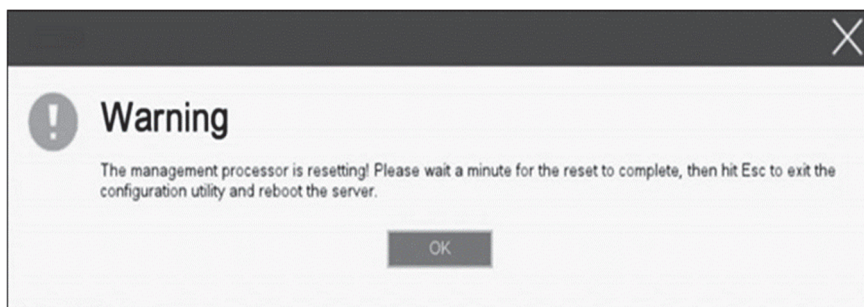
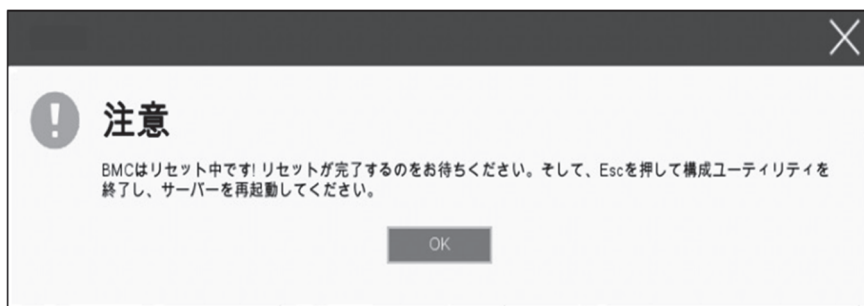
- ③ 次のWarning（注意）ポップアップが表示されます。

このWarning（注意）ポップアップが表示されている状態にて、**必ず1分以上お待ちください。**その間、何も操作しないでください。

- ④ 1分以上経過後、装置前面のステータスランプが緑色で点灯していることを確認してください。

- ⑤ ④において、iLOの再起動の完了を確認後、<ESC>キーを複数回押して、システムユーティリティの画面に戻ります。
- ⑥ システムユーティリティの「Reboot the System」を選択して対象サーバーを再起動します。

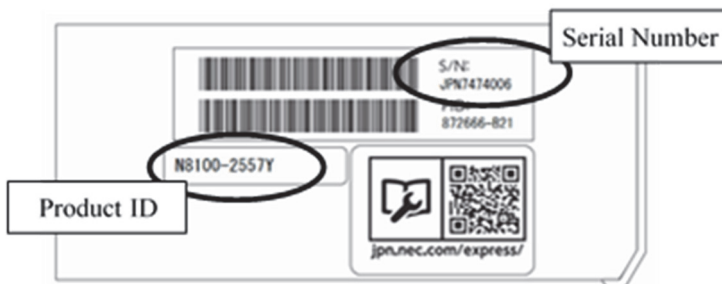
● Serial Number、Product ID が消失した場合の対処について

Serial Number、Product IDが消失した場合、以下の手順にて復旧することができます。

- ⑬ 装置のスライドタグに記載されているSerial NumberとProduct IDをシステムユーティリティの「System Configuration > BIOS/Platform Configuration (RBSU) > Advanced Options > Advanced Service Options」メニューより、設定します。
