iStorage NS300Rk ご使用時の注意事項

* CBZ-057873-301-04 *

2025年 6月 第5版

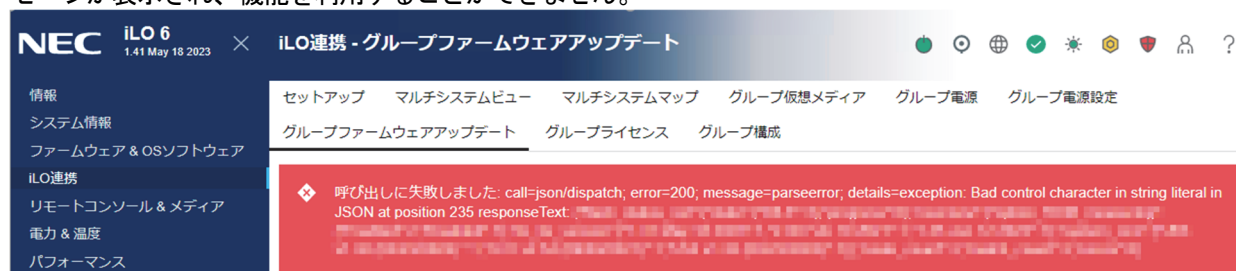
iLO 6ファームウェアバージョン1.30、または、1.41の環境において、iLO Webインターフェイスの[iLO連携]-[グループファームウェアアップデート]ページを開いたとき、以下のような「呼び出しに失敗しました」というメッセージが表示され、機能を利用することができません。

本機能を使用する場合は、iLO 6ファームウェアバージョン 1.52以降であることを確認してください。

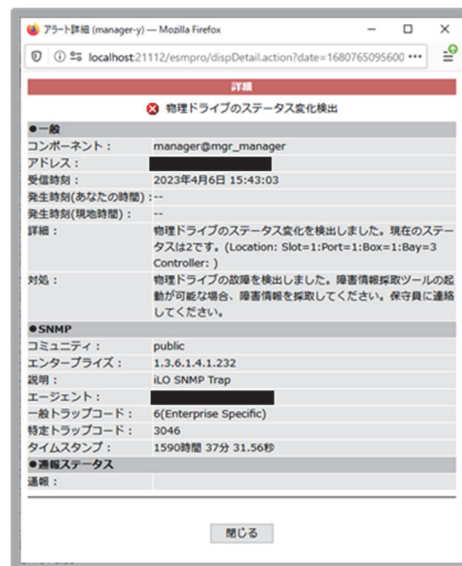
論理ドライブを構成した環境で物理ドライブを取り外した際、物理ドライブ故障のエクスペレス通報が通知されません。

また、ESMPRO/ServerManagerアラートビューアにおいて「物理ドライブのステータス変化検出」が通知されますが、仕様変更に伴い詳細欄のステータス値が「3」ではなく、「2」が表示されます。

※ステータス値の「2」は正常(OK)、「3」は異常(failed)を示します。

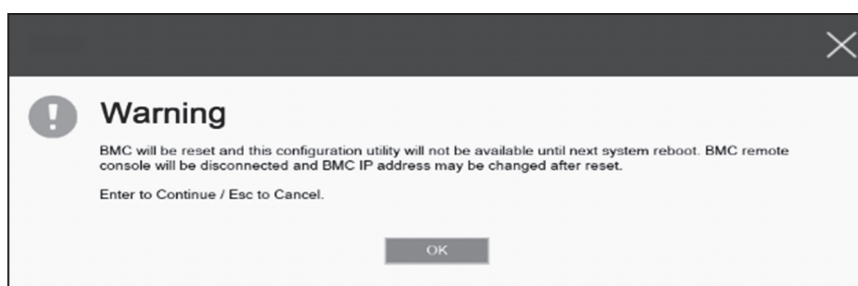
英語表示の場合

- ① システムユーティリティの「BMC Configuration Utility」において設定の変更を行うと、iLOの再起動を行うために、次のWarning(注意)ポップアップが表示されます。

- ② 「OK」を押して進めます。
- ③ iLOの再起動が開始され、次のプログレスバーが表示されます。
プログレスバーが表示されている状態で何も操作は行わず、必ず3分以上お待ちください。
もし、3分以内にプログレスバーが終了した場合においても、そのまま3分以上お待ちください。
