iStorage NS300Rk ご使用時の注意事項

2026年6月 第7版

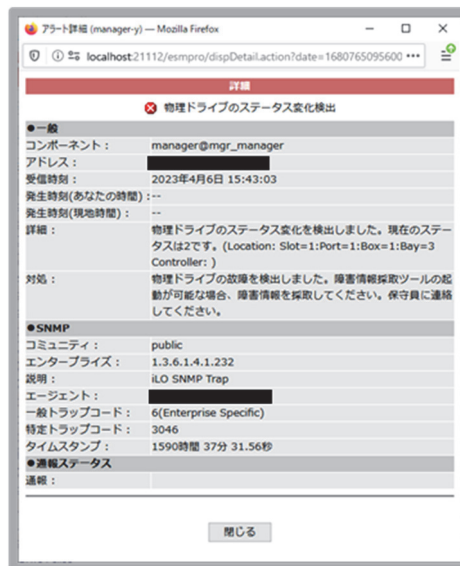
論理ドライブを構成した環境で物理ドライブを取り外した際、物理ドライブ故障のエクスペス通報は通知されません。

また、ESMPRO/ServerManagerのアラートビューアでは「物理ドライブのステータス変化検出」が通知され、詳細欄のステータス値は「2」が表示されます。

いずれも、iLO6の仕様による動作です。

※ ステータス値の「2」は正常(OK)、「3」は異常(Failed)を示します。

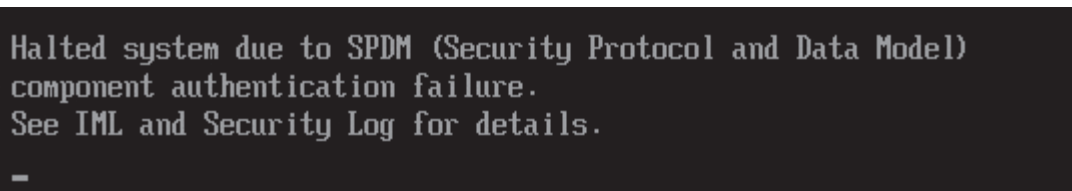
本装置の再起動を実行した場合、まれに以下に例示するSPDM関連のエラーが発生して、OSが起動しないことや、電源投入時セルフテスト(POST)が完了しないことがあります。

例 : 1. Halted system due to SPDM (Security Protocol and Data Model) component authentication failure
2. System halted due to Security Protocol and Data Model (SPDM) component authentication failure

この画面で停止した場合は以下のいずれかの方法で本装置を再起動してください。

- ・ iLO Webインターフェイスより「Power & Thermal > Server Power > Virtual Power Button」の[Press and Hold]をクリック後、[System Power]が[OFF]になっていることを確認し、[Virtual Power Button]の[Momentary Press]をクリックしてください。
- ・ 本装置のPOWERスイッチを4秒以上長押しし、POWERランプ消灯を確認してから、再度POWERスイッチを押してください。

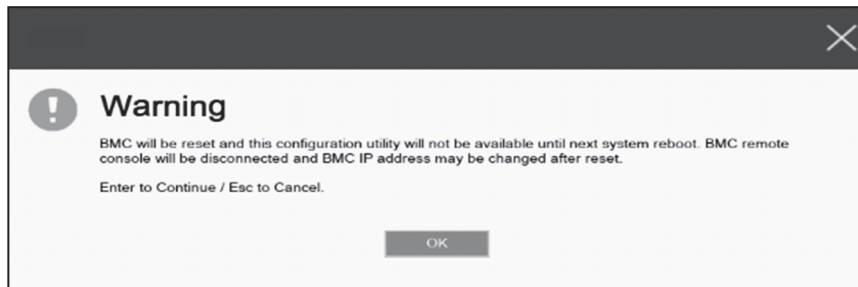
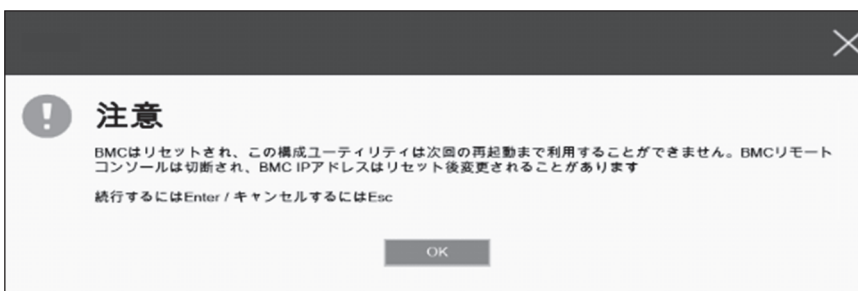
注意事項に従った操作を実施されない場合、「Memory Initialization - Start」のメッセージでPOST停止、あるいは対象サーバーに記録されているSerial Number、Product IDなどが消失することがあります。

- ① システムユーティリティの「BMC Configuration Utility」において設定の変更を行うと、iLOの再起動を行うために、次のWarning(注意)ポップアップが表示されます。

「Memory Initialization - Start」のメッセージでPOST停止した場合は、システムメンテナンススイッチSW6にて、システム設定をデフォルトに戻し正常に起動することを確認してください。

- ② 「OK」を押して進めます。

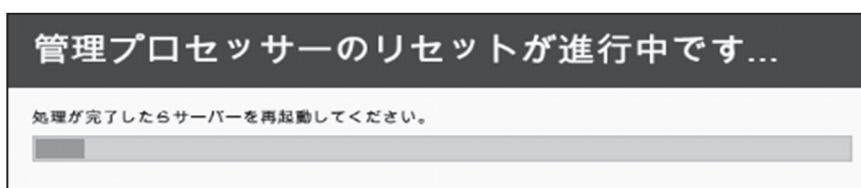
- ③ iLOの再起動が開始され、次のプログレスバーが表示されます。

プログレスバーが表示されている状態で何も操作は行わず、必ず3分以上お待ちください。

もし、3分以内にプログレスバーが終了した場合においても、そのまま3分以上お待ちください。
